PROGRAM PRAC KONSERWATORSKICH I RESTAURATORSKICH

Dwa kamienne epitafia w kościele pw. Chrystusa Króla w Osieku:

**Epitafium Nickla Von Schwenkfelda i jego żony ze sceną adoracji
Chrystusa Ukrzyżowanego, ok. 1553**

epitafium inskrypcyjne Opatusa Josiasa Janusa Oberga 1725 r.

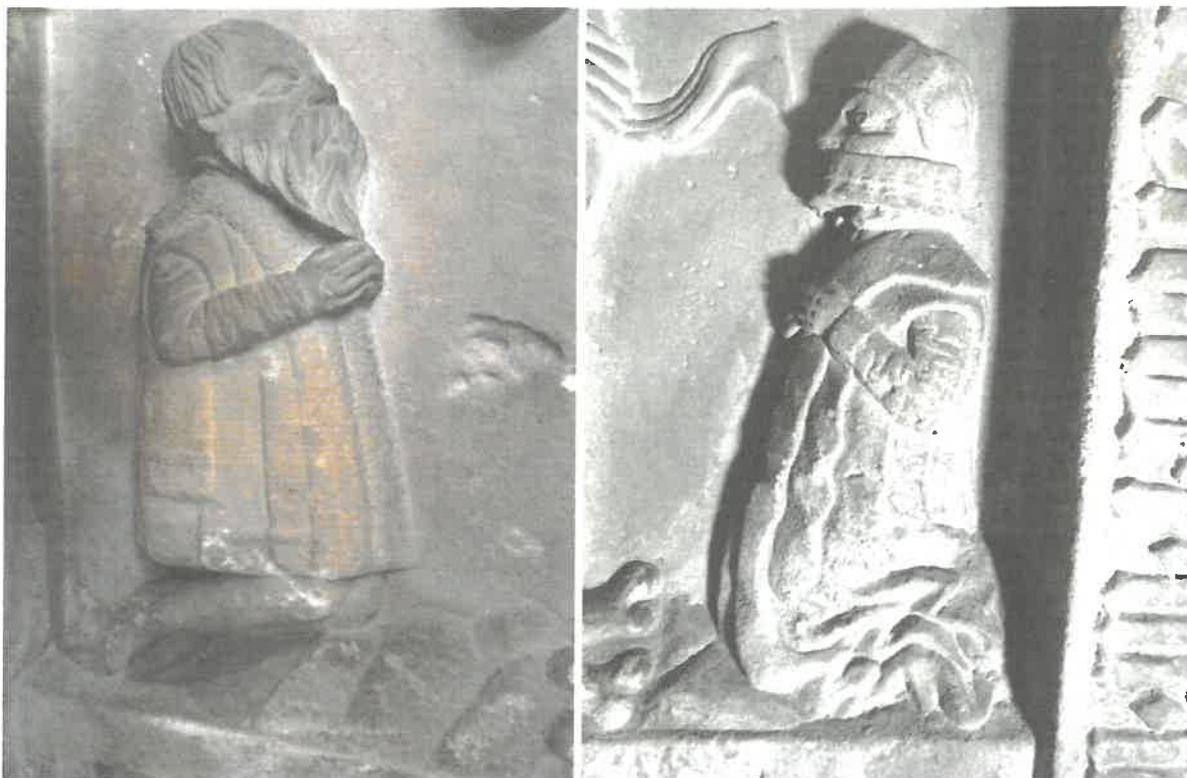
Stan zachowania **epitafium pt. Grupa Ukrzyżowania z 1553 r.** jest dostateczny. Wcześniej było przechowywane w ruinach kościoła, dziś usytuowane we wnętrzu kościoła, na południowej ścianie nawy w pobliżu prezbiterium. Wmurowanie w ścianę kościoła, która nie była izolowana wcześniej od podłoża, doprowadziło do poważnych zniszczeń obiektu. Podciąganie kapilarne wód gruntowych, niosących ze sobą rozpuszczone sole mineralne, które krystalizowały w porach kamienia, przyczyniło się do dezintegracji granularnej spoiwa. Eksfoliacja przebiegła w niższych partiach epitafium intensywnie, co objawia się głębokimi wżerami, wykruszeniem powierzchni kamienia, miejscami na głębokość kilku milimetrów, a przez to nieczytelnością formy rzeźbiarskiej i napisów. Dolna część epitafium posiada dodatkowo liczne zarysowania i drobne mechaniczne ubytki formy rzeźbiarskiej. Zasolenie sięga do $\frac{2}{3}$ wysokości epitafium, gdzie objawia się w postaci stwardniałych purchli i białego osypującego się nalotu, a także twardej szklistej skorupy. Kościół przechodził w ostatnich latach remont, podczas którego wykonano izolację poziomą murów, w związku z czym epitafium powinno zostać odcięte od zagrożenia wilgocią pochodzącą z gruntu. Powierzchnię epitafium pokrywa sztuczna patyna w kolorze szaro-czarnym, powstała wskutek osadzania się kurzu, zanieczyszczeń z powietrza. Zanieczyszczenia powierzchni to także zaprawa tynkarska i zachłapania białą farbą - efekt nie zabezpieczenia obiektu podczas ostatnich prac remontowych w kościele. Epitafium sprawia wrażenie, jakby zostało wmurowane nierówno, "przechyla" się delikatnie od pionu w prawą stronę. Gdzieś ściana wystaje ponad powierzchnię epitafium, tworząc nieestetycznie wykończony uskok. Na powierzchni epitafium brak zachowanych pierwotnych polichromii. Występują wtórne niewielkie nawarstwienia z farb wapiennych, którymi malowano ściany wokół epitafium.

Fot. 2 i 3. Grupa Ukrzyżowania, płyta epitafijna z 1553 r., Kościół pw. Chrystusa Króla w Osieku. Detal, widoczne zanieczyszczenia powierzchni, wykwyty solne, ubytki formy.

Prace przy **epitafium Grupa Ukrzyżowania z 533 r.** należy rozpocząć od oczyszczenia powierzchni, usunięcia naskorupień oraz sztucznej patyny. Proponuje się wykorzystać do tego celu laser lub wytwornicę pary wodnej. Należy wykonać próby na skuteczność oczyszczania i ocenić rezultaty. Laser pozwoli na delikatne, nie ingerujące mocno w strukturę kamienia usunięcie niechcianych nawarstwień. Wspomagająco przydatna może okazać się wytwornica pary z niskim ciśnieniem oraz punktowo mikropiaskarką z miękkim ścierniwem. Powierzchnię obiektu należy zdezynfekować. Priorytetem powinno stać się zminimalizowanie zagrożenia wilgocią z murów oraz występowania w obiekcie soli. Podczas oględzin, stwierdzono, iż obiekt jest zagrożony podciąganiem kapilarnym wody z rdzenia murów, występuje styczność obiektu z zawilgoconą ścianą. Należałoby wykonać hydroizolację muru, w którym eksponowany jest obiekt, w celu przenikania wody infiltracyjnej oraz gromadzenia się transportowanych przez nią soli rozpuszczalnych. W celu pełniejszego zabezpieczenia obiektu przed wilgocią z murów, proponuje się wykonać pionowe nawierty w ścianie wokół epitafium, w celu wprowadzenia preparatu wiążącego sole w murze. Po krystalizacji otwory wypełnić zaprawą wapienną.

Zasolone partie epitafium odsolić metodą kompresów np. z ligniny topowanych wodą destylowaną. Proces należy kontrolować i w razie konieczności powtórzyć. Należy wykonać wzmocnienie struktury kamienia, przez powlekanie powierzchni odpowiednio dobranym preparatem i zabezpieczenie jej przed zbyt szybkim odparowaniem. Uzupełnianie ubytków należy przeprowadzić w sposób pozwalający uczytelnić formę rzeźbiarską i litery, przez zastosowanie mas mineralnych, skalanych kolorystycznie do oryginału, bez ingerencji w strukturę kamienia (przekucia, nacięcia, nawierty itp.). Zaleca się opracować estetycznie tynk na styku z epitafium: odsłonić krawędź epitafium, wyrównać tynk i pomalować.

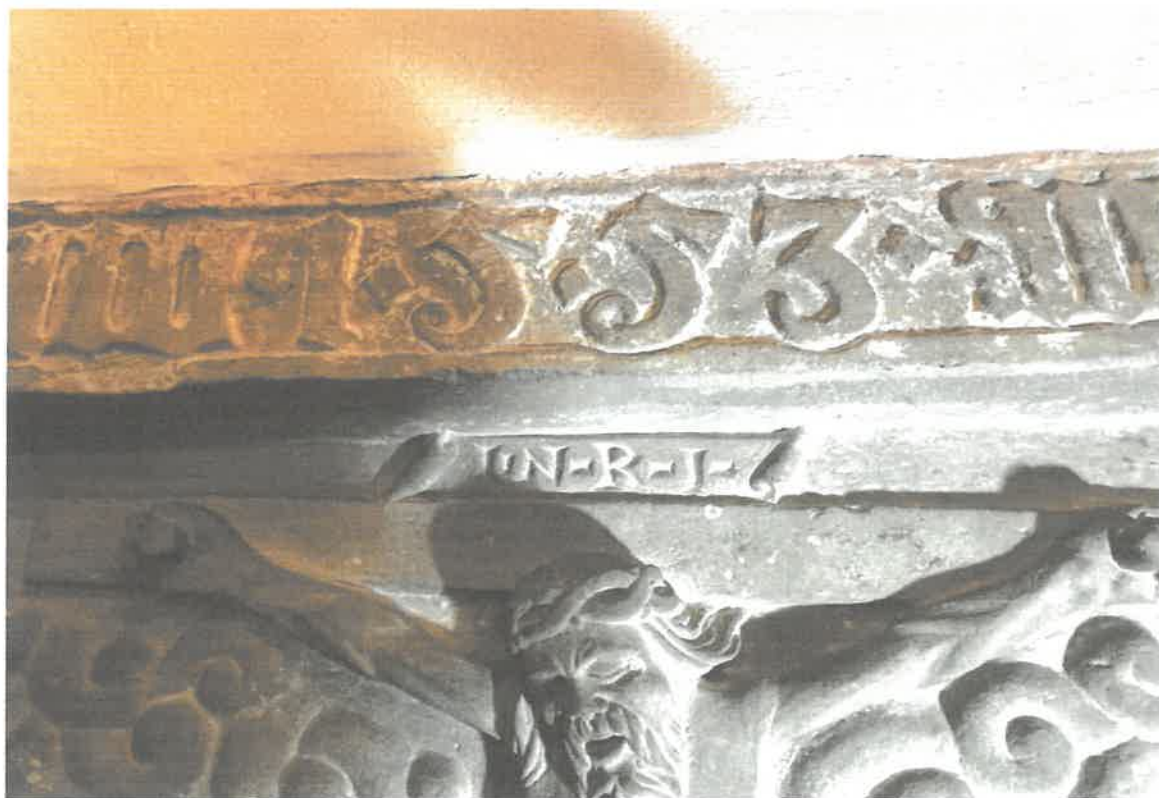
Fot. 4. Epitafium Nickla Von Schwenkfelda i jego żony ze sceną adoracji Chrystusa Ukrzyżowanego, 1553 r., kościół pw. Chrystusa Króla w Osieku. Widoczne zanieczyszczenia powierzchni wtórnymi farbami wapiennymi. Stan z 2023 roku.

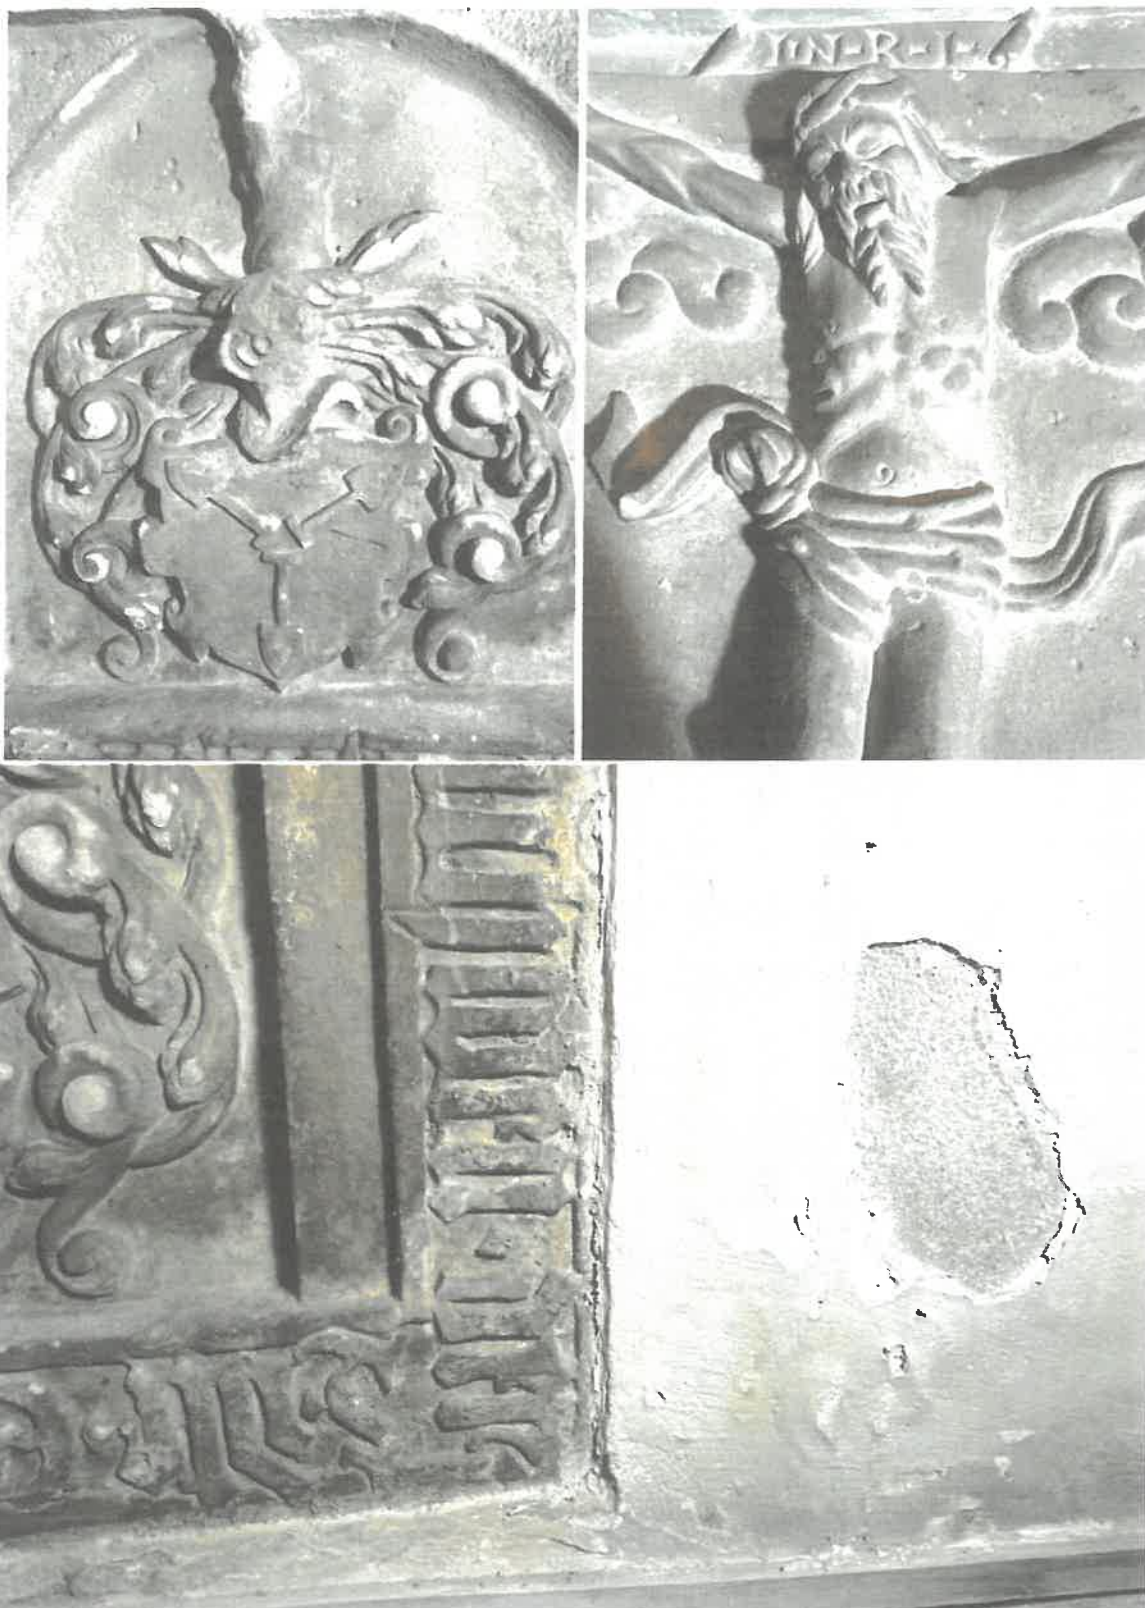
Fot. 5, 6 i 7. Epitafium Nickla Von Schwenkfelda i jego żony ze sceną adoracji Chrystusa Ukrzyżowanego, 1553 r., kościół pw. Chrystusa Króla w Osieku. Widoczne zanieczyszczenia powierzchni wtórnymi farbami wapiennymi oraz sztuczna patyna. Stan z 2023 roku.

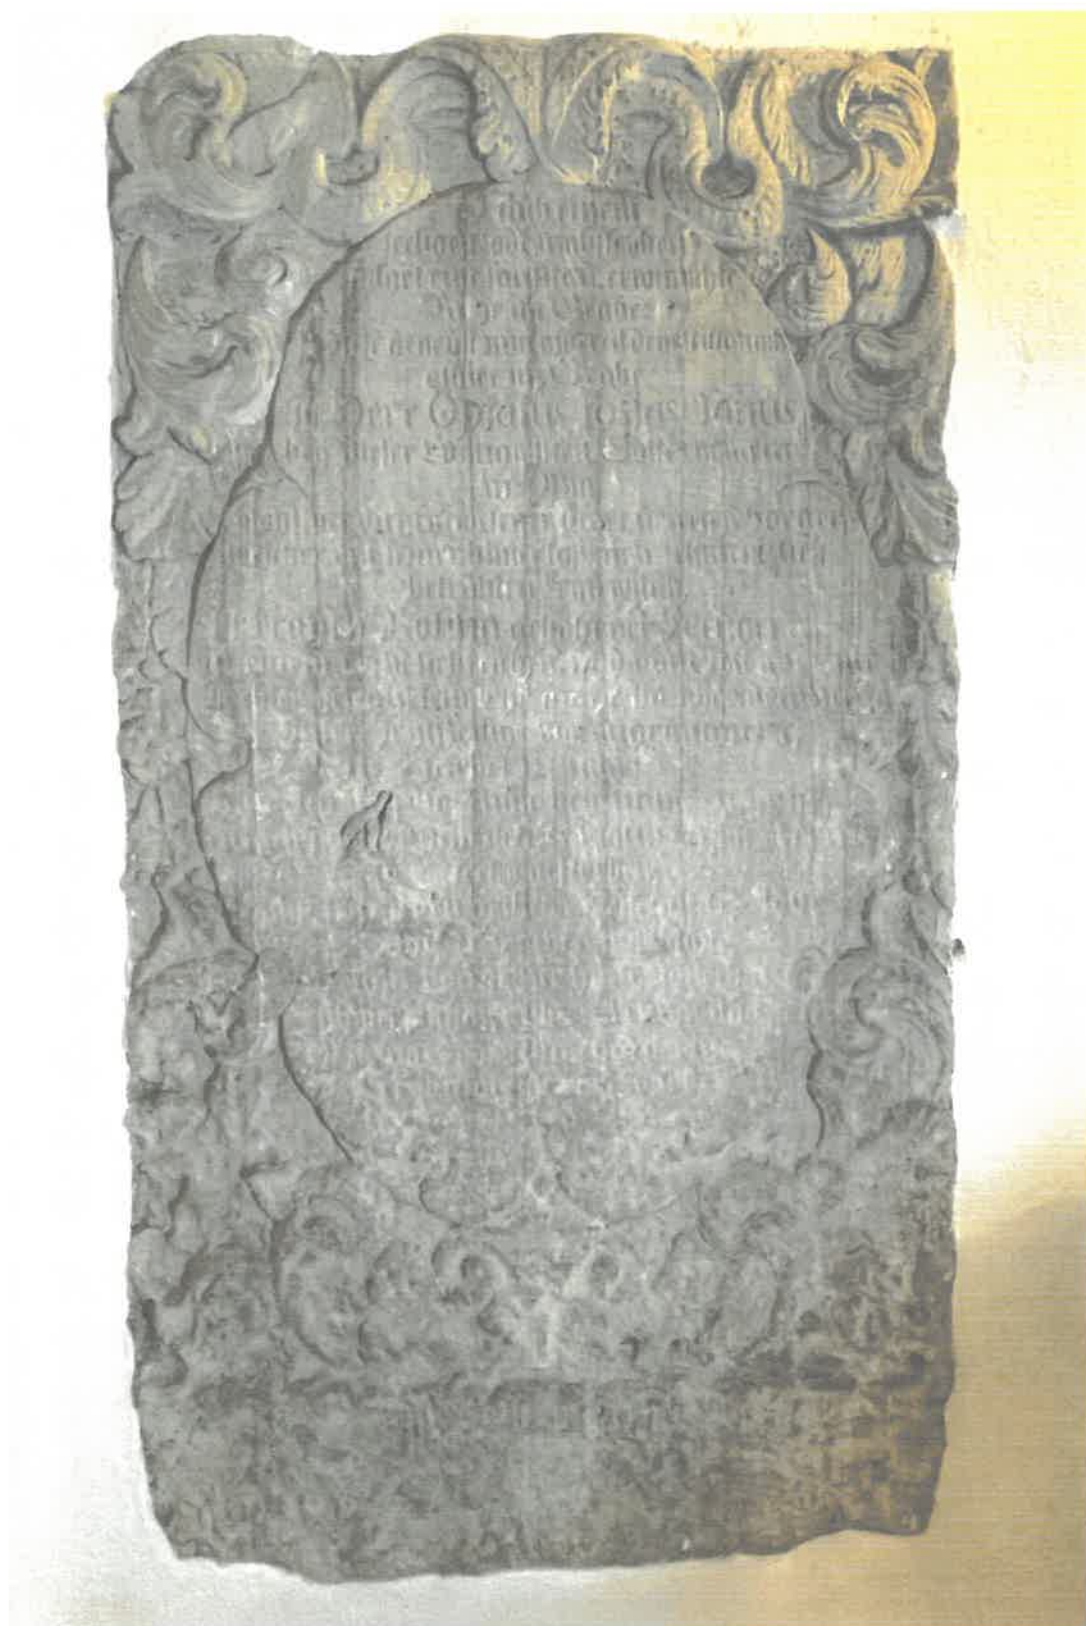
Stan zachowania **epitafium inskrypcyjnego Josiasa Hanusa Obergą z 1725 r.** jest dostateczny. Epitafium w przeszłości było eksponowane na zewnątrz. Co przyczyniło się do zniszczeń powierzchni kamienia i form rzeźbiarskich. Powierzchnia kamienia została silnie wypłukana, głównie od połowy w dół, czego znakiem jest prawie całkowicie zatarty rysunek ornamentyki oraz ledwo widoczne napisy w tej części epitafium. W górnej części epitafium ornamenty i litery widoczne, aczkolwiek z licznymi ubytkami formy. Także kontury epitafium są nierówne, wykruszone/wyłamane. Przyczyną tego stanu jest najprawdopodobniej dawne usytuowanie obiektu na zewnątrz świątyni, gdzie panowały zmienne warunki klimatyczne, przez co był narażony na czynniki fizyko-chemiczne i atmosferyczne. Obiekt miał styczność z wodą opadową, która obmywała powierzchnię usuwając zanieczyszczenia, ale również działając niszczytelnie wypłukiwała słabszy materiał skalny, tworząc wżery, ubytki, wyoblenia, rozwarstwienia materiału. Powierzchnię epitafium pokrywa cienka warstwa szarej patyny. Obiekt usytuowany w pobliżu prezbiterium, po lewej stronie nawy, wmurowany na niedużej wysokości. Na zdjęciu archiwalnym kościoła z lat 1920-30, w miejscu obecnej ekspozycji epitafium, wcześniej znajdowała się ambona.

Fot. 8. Epitafium inskrypcyjne Opatusa *Josiasa Janusa Oberg*a z roku 1725 r. w kościele pw. Chrystusa Króla w Osieku. Widoczny stan zachowania. Stan z 2023 roku. Fot. wyk. J. Waldron.

Prace przy **epitafium inskrypcyjnym Opatusa Josiasa Janusa Oberg**a należy rozpocząć od oczyszczenia powierzchni. Ze względu na występowanie fałszywej patyny, osłabionej struktury kamienia oraz nieczytelnej formy epitafium, proponuje się wykorzystać do tego celu laser, który pozwoli na delikatne, nie ingerujące mocno w strukturę kamienia usunięcie niechcianych nawarstwień. Wspomagająco przydatna może okazać się wytwornica pary z niskim ciśnieniem oraz punktowo mikropiaskarką z miękkim ścierniwem. Należy rozważyć wykonanie hydroizolacji obiektu. Powierzchnię obiektu należy zdezynfekować. Podczas komisji konserwatorskiej w obecności przedstawicieli Delegatury DWKZ w Legnicy, inwestora i Legnickiej Kurii Biskupiej, proponuje się poddać dyskusji zakres rekonstrukcji formy rzeźbiarskiej i literownictwa. Problemатyczna, ale i nieuzasadniona wydaje się być pełna rekonstrukcja ubytków czy nieczytelnych form ornamentyki. Także tekst w dolnej partii kamienia, który został wypłukany, utrudnia bezpieczne przywrócenie pierwotnego kształtu. Z pewnością należy zaniechać jakiegokolwiek ingerencji w strukturę kamienia (przekucia, nacięcia, nawierty itp.). Proponuje się dokonać uzupełnień jedynie w miejscach, które rozpraszają (np. lewa dolna ćwiartka, wśród liter czy otwory w górnej części liter). Możliwe jest wyrównanie krawędzi epitafium w celu nadania pola prostokąta, przez uzupełnienie w masie.

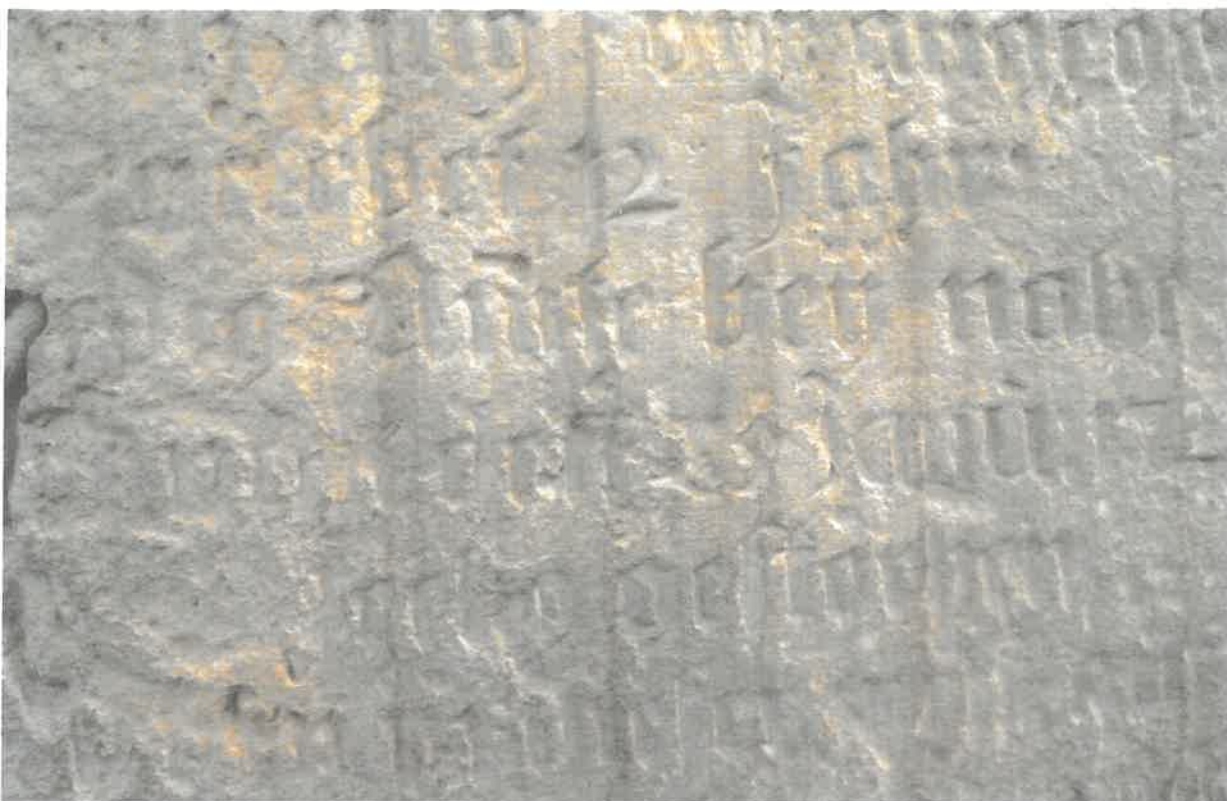
Fot. 9. Fragment inskrypcji na płycie epitafijnej *Josiasa Janusa Oberga* z roku 1725 roku, kościół pw. Chrystusa Króla w Osieku. Widoczna wypłukana powierzchnia kamienia.

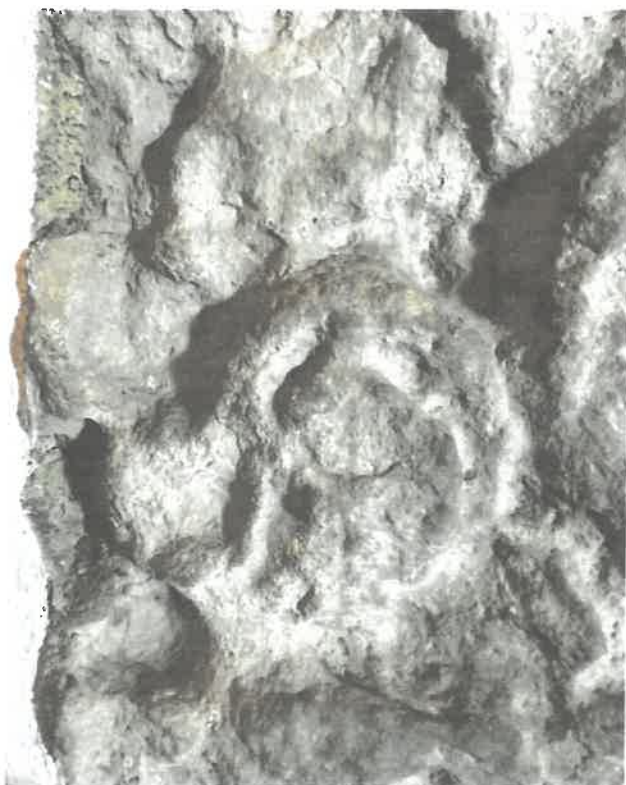
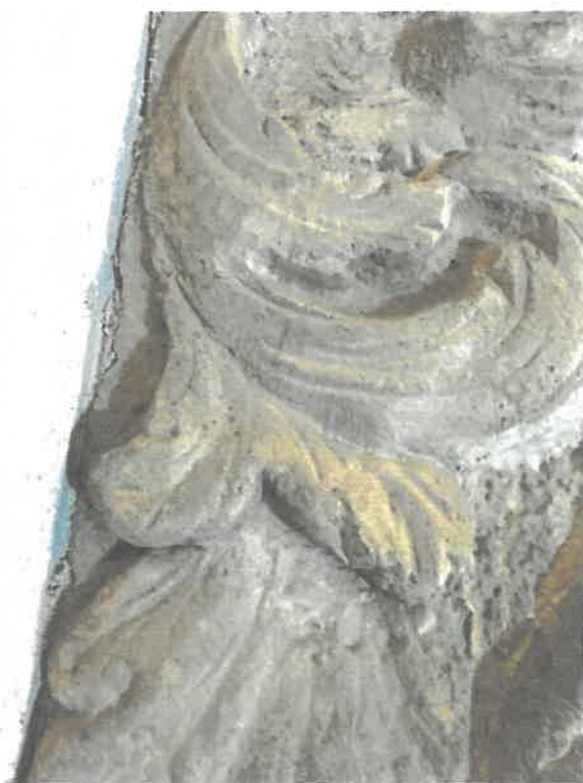
Fot. 10 i 11. Detal z płyty epitafijnej *Josiasa Janusa Oberga* z roku 1725 roku, kościół pw. Chrystusa Króla w Osieku. Widoczne wypłukanie formy rzeźbiarskiej. Stan z 2023 roku.

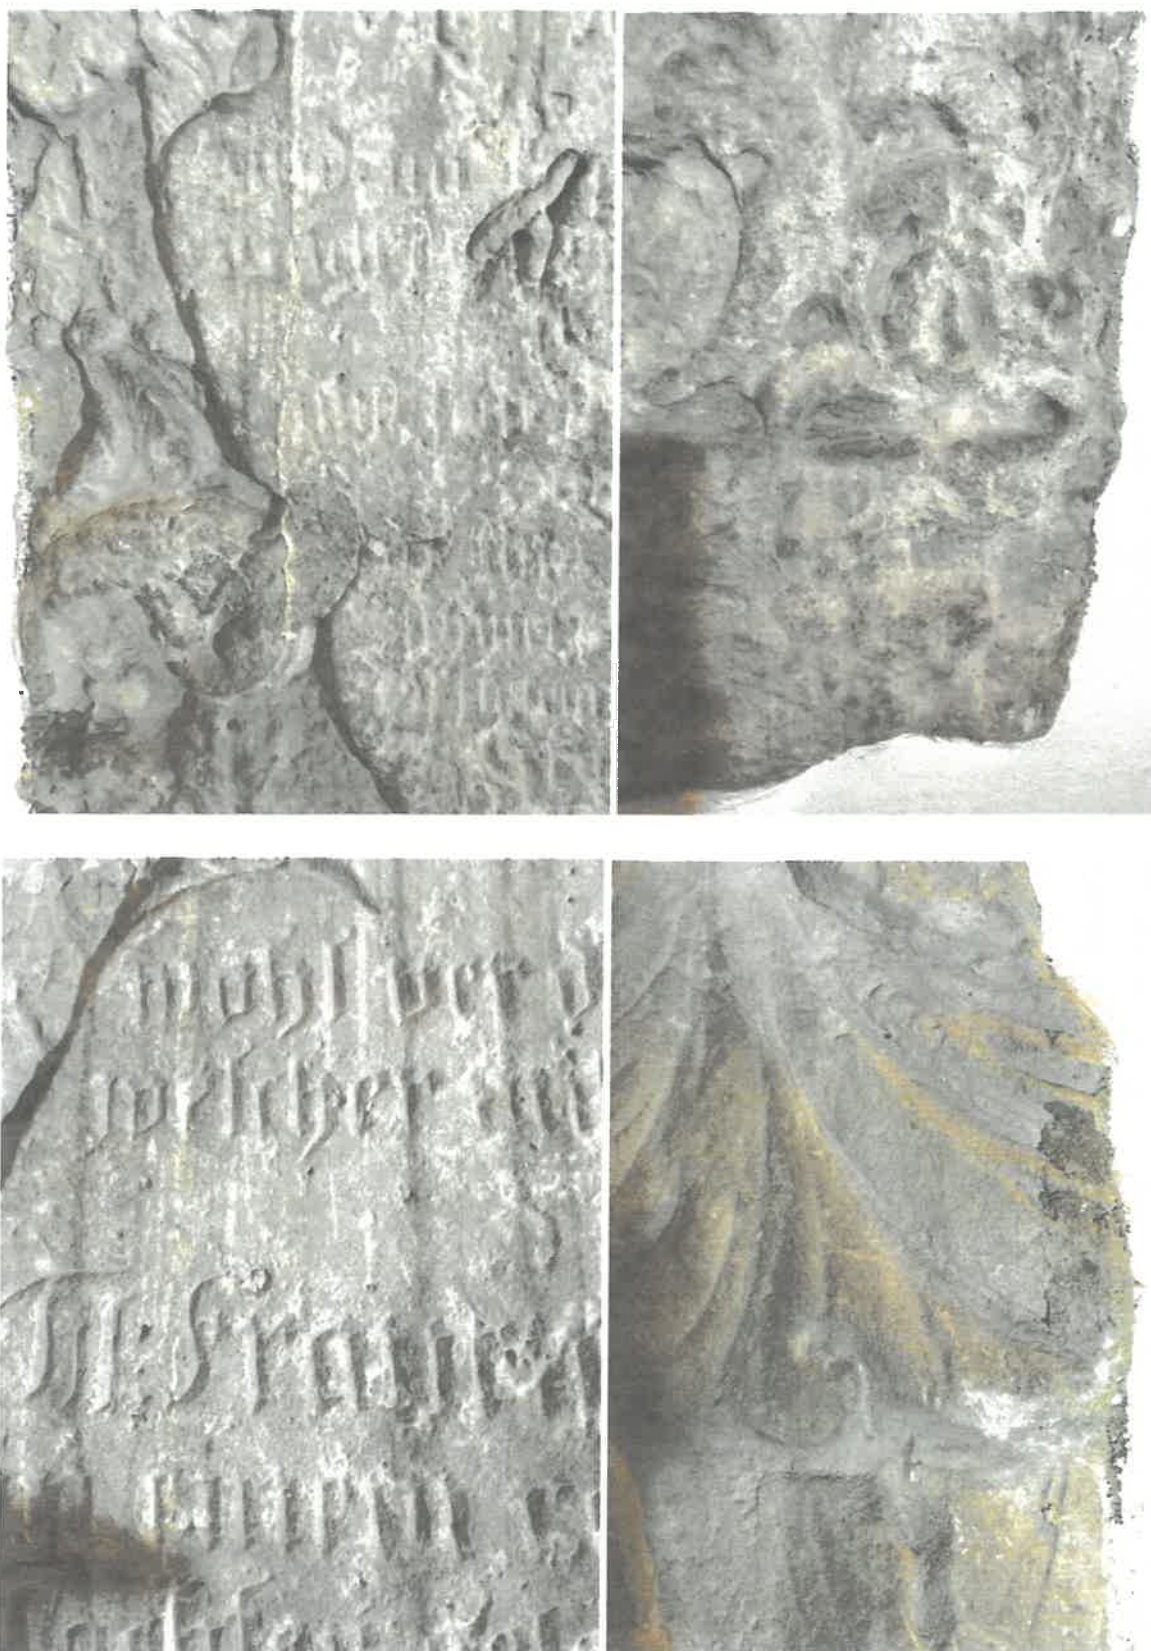
Fot. 12, 13, 14 i 15. Detal z płyty epitafijnej *Josiаса Janusa Obergа* z roku 1725 roku, kościół pw. Chrystusa Króla w Osieku. Widoczne wypłukanie formy rzeźbiarskiej. Stan z 2023 roku.
