PROGRAM PRAC KONSERWATORSKICH I RESTAURATORSKICH

WOJEWODZKI URZĄD
OCHRONY ZABYTKÓW
we Wrocławiu
DELEGATURA W LEGNICY
59-220 Legnica, ul. Zamkowa 7

OLTARZ GŁÓWNY Z KOŚCIOŁA FILIALNEGO PW. ŚW. NIEPOKALANEGO PO CZĘCIA NMP W RASZOWEJ

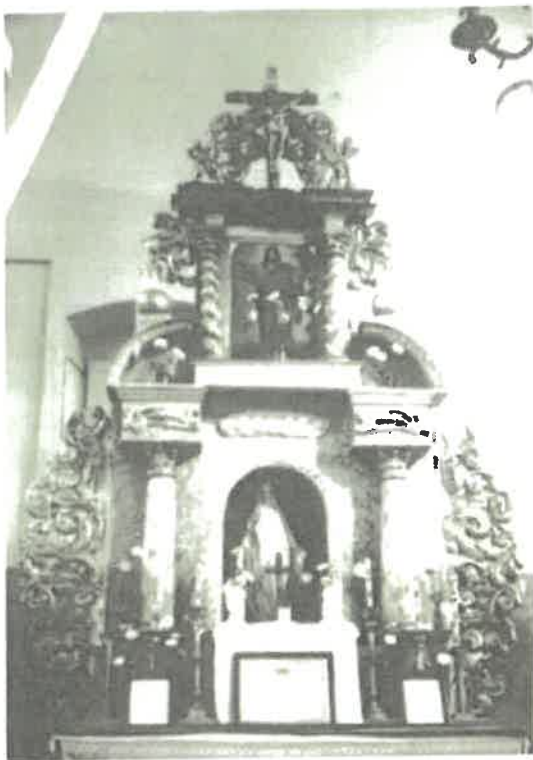
il. 1. Fotografia ołtarza głównego wykonana w latach 60. XX wieku. Nisza ołtarza ozdobiona była dekoracyjną listwą lub ramą. Brak wtórnie rozmieszczonych w tym miejscu aplikacji akantowych. Akanty zdobiące belkowanie środkowej nastawy odwrótnie zamontowane. Malatura ołtarza wykonana w formie zróżnicowanej marmoryzacji względem architektury ołtarza. Fot. arch. 1966 r. Źródło: Karta Obiektu 6111, negatyw WKZ - Wrocław XIV-15-1.

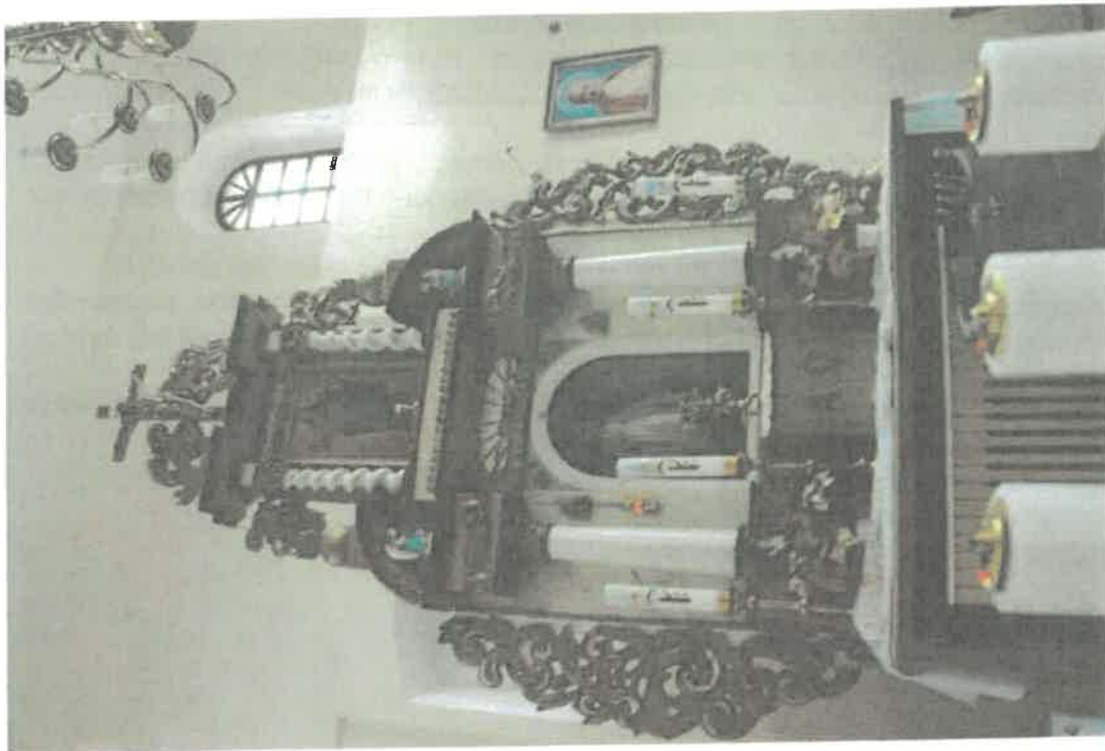
Stan zachowania obiektu jest bardzo zły.

Liczne przekształcenia plastyczno-estetyczne i konstrukcyjne całkowicie zniekształciły pierwotny charakter nastawy. Ołtarz posiada wtórną, współczesną mensę oraz zaplecek. Te elementy zostały dobudowane z użyciem złej jakości materiałów. Prostokątną mensę nakryto grubą drewnianą, klejoną i surową płytą. Ścianki struktury mensy obito formami geometrycznych tralek. Edykuł oraz zaplecek nastawy wykonano ze sklejki i płyt pilśniowych. Miejsce ozdobnego obramienia niszy zastąpiła prosta listwa, wokół której umieszczono wtórnie akantowe aplikacje pochodzące z ambony. Część profilowanych listew dekorujących cokoły zamontowano wtórnie przy górnej krawędzi, tak że miejscami pojawiły się jednocześnie dwa rodzaje profili. Ornamenty zdobiące belkowanie osadzono odwrotnie. Część listw zwieńczenia wymieniono na nowe, odbiegające charakterem od oryginału.

Fot. 1. Ołtarz główny z III ćw. XVIII w., kościół Niepokalanego Poczęcia NMP w Raszowej. Widok ogólny. Stan przed konserwacją. 2022 r.

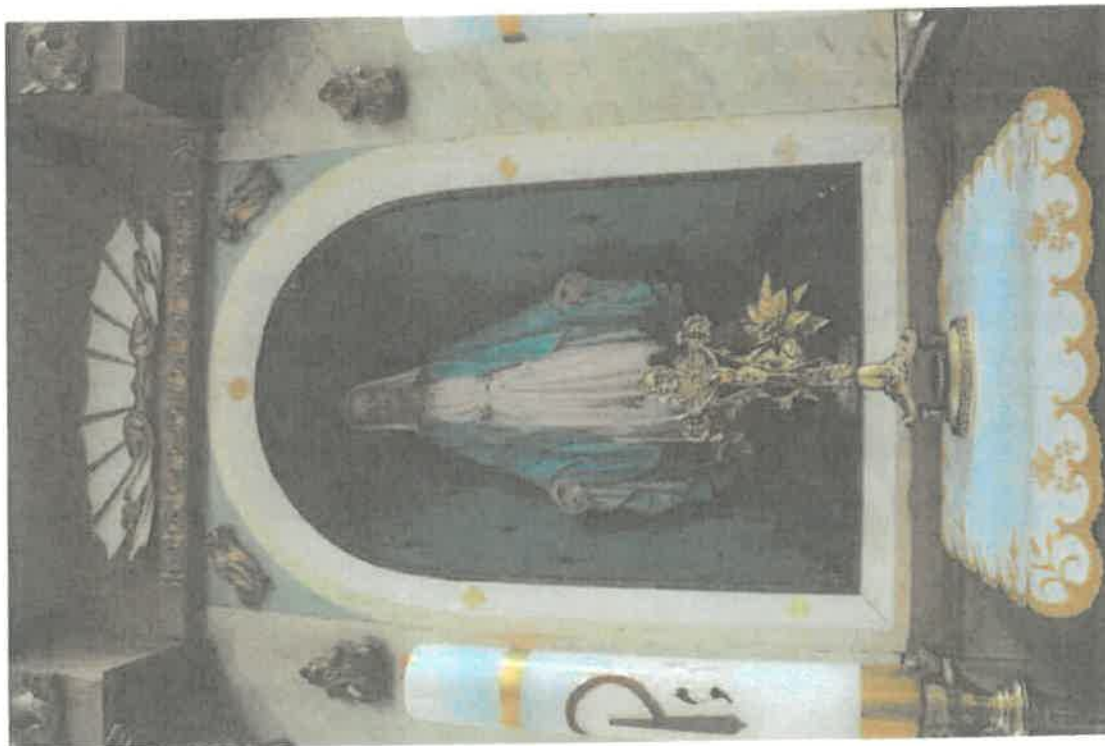
Gipsowa figura Matki Boskiej w stanie dobrym. Występują niewielkie złuszczenia farby oraz powierzchniowe zabrudzenia.

Fot. 2. Nisza z figurą Matki Boskiej Niepokalanej, ołtarz główny z III ćw. XVIII w., kościół Niepokalanego Poczęcia NMP w Raszowej. Widok ogólny. Stan przed konserwacją. 2022 r.

Ze względu na wadliwe wykonane wcześniejszych prac restauratorskich, zniekształcających całkowicie barokowy charakter obiektu konieczne jest usunięcie efektów tych prac. Będzie to: usunięcie wtórnych warstw technologicznych w obrębie polichromii, złocień jak i części konstrukcyjnych struktury architektonicznej. Wymagane będzie wykonanie konstrukcji nowego zaplecka oraz edykułu. Snycerkę należy uporządkować, w tym odtworzyć niezachowaną listwę z flarą wokół niszy.

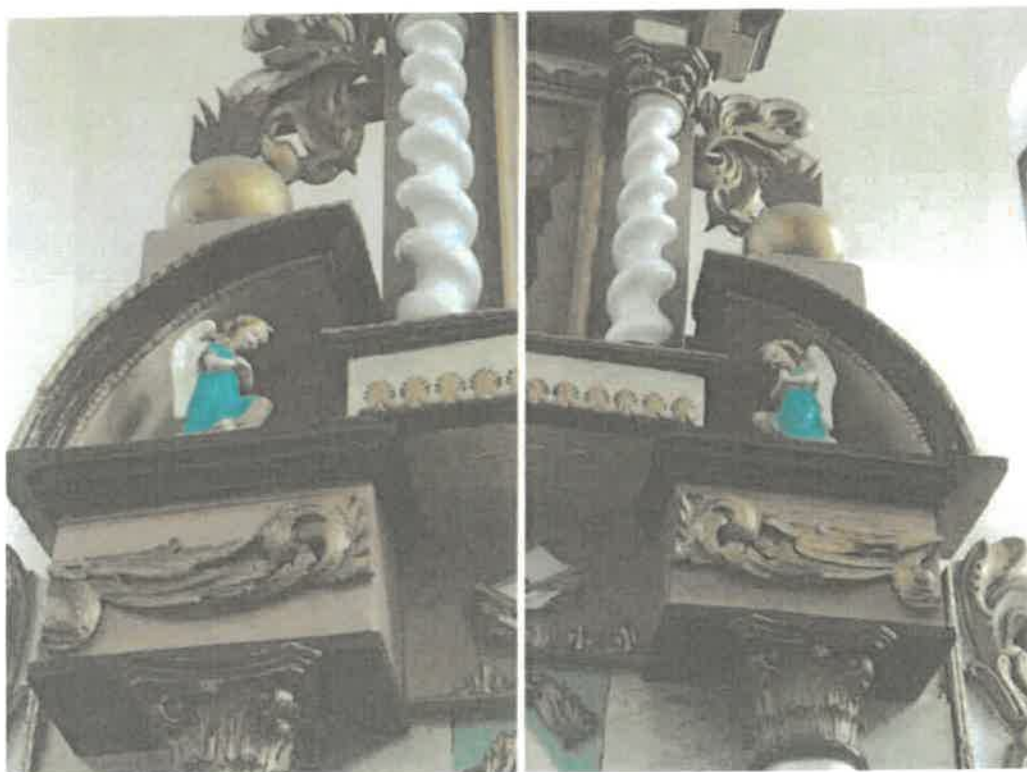
Fot. 4 i 5. Belkowanie ołtarza głównego z III ćw. XVIII w., kościół Niepokalanego Poczęcia NMP w Raszowej. Widok na górną część nastawy.

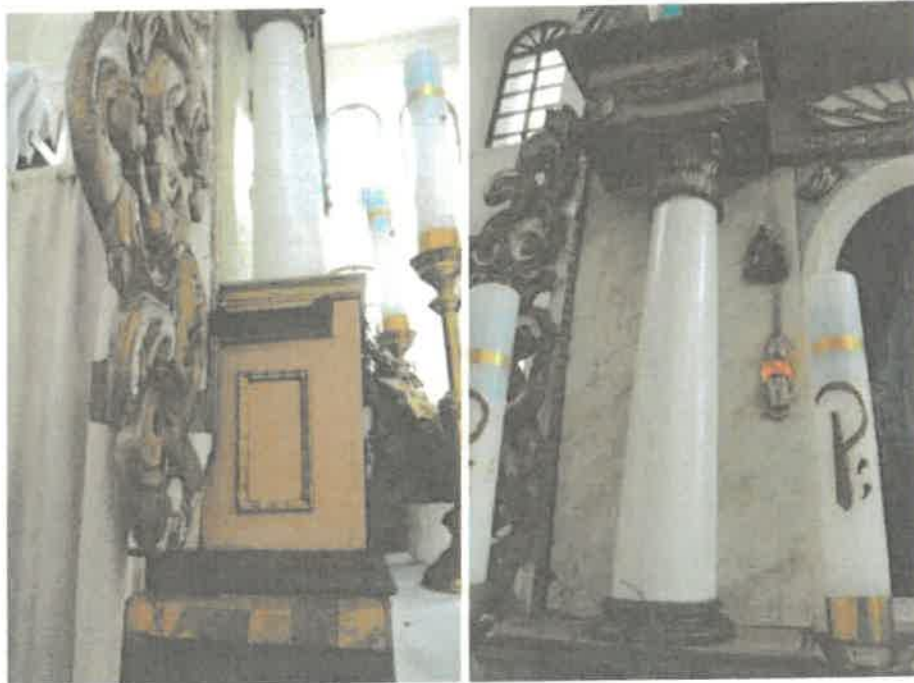
Wykonana w nieudolny sposób **wtórna malatura** zafałszowuje pierwotną kolorystykę ołtarza. Zaplecek utrzymany został w seledynowej tonacji, kolumny w bielach, postumenty w fiolecie i snycerka w kolorze złota.

Fot. 7 i 8. Kolumna i postument z ołtarza głównego, III ćw. XVIII w., kościół Niepokalanego Poczęcia NMP w Raszowej. Stan przed konserwacją. 2022 r.

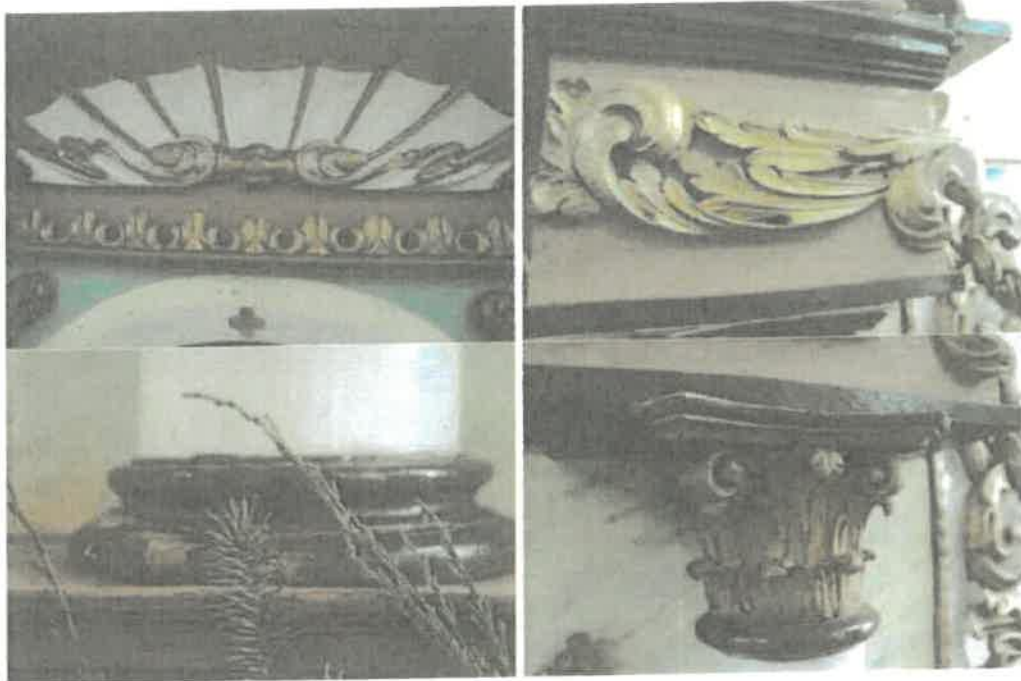
Drewniana struktura jest porażona przez żerujące **szkodniki drewna**, które przyczyniły się do poważnego osłabienia parametrów fizycznych materiału. Drewnojady zdegradowały także strukturę drewna dekoracyjnej snycerki oraz przypuszczalnie rzeźby. Formy snycerki utrzymują się wyłącznie dzięki grubym przemalowaniom na ich powierzchni. W środku znajduje się pył i gąbczasta struktura resztek drewna. Dodatkowo, części snycerskie w wielu miejscach są uszkodzone, szczególnie w obrębie uszaków, akantów i flar. Występują również zniszczenia typu: odszczypania, oderwania i odłamania drewna. W wielu miejscach pojawiają się pęknięcia i rozluźnienia połączeń stolarskich, które powodują wykruszenia zaprawy wraz z warstwą malarską. Pierwotna zaprawa, zarówno w partii polichromii jak i złocień posiada liczne ubytki, jest spęcherzona i osypuje się wraz z fragmentami przemalowań. Całość struktury architektonicznej pokryta jest grubymi warstwami przemalowań, które położono na oryginale jak i bezpośrednio na drewnie, w miejscach wykruszeń oryginału.

Fot. 9,10,11 i 12. Snycerka ołtarza głównego, III ćw. XVIII w., kościół Niepokalanego Poczęcia NMP w Raszowej. Stan przed konserwacją. 2022 r.

16. Rekonstrukcja brakujących elementów form rzeźbiarskich oraz uzupełnienie wnętrza zdegradowanych form snycerskich. Uzupełnienie drobnych ubytków formy rzeźbiarskiej elementów snycerskich, ornamentów i rzeźb żywicą epoksydową *Axson SC 258* z dodatkiem pyłu drzewnego i pigmentów.

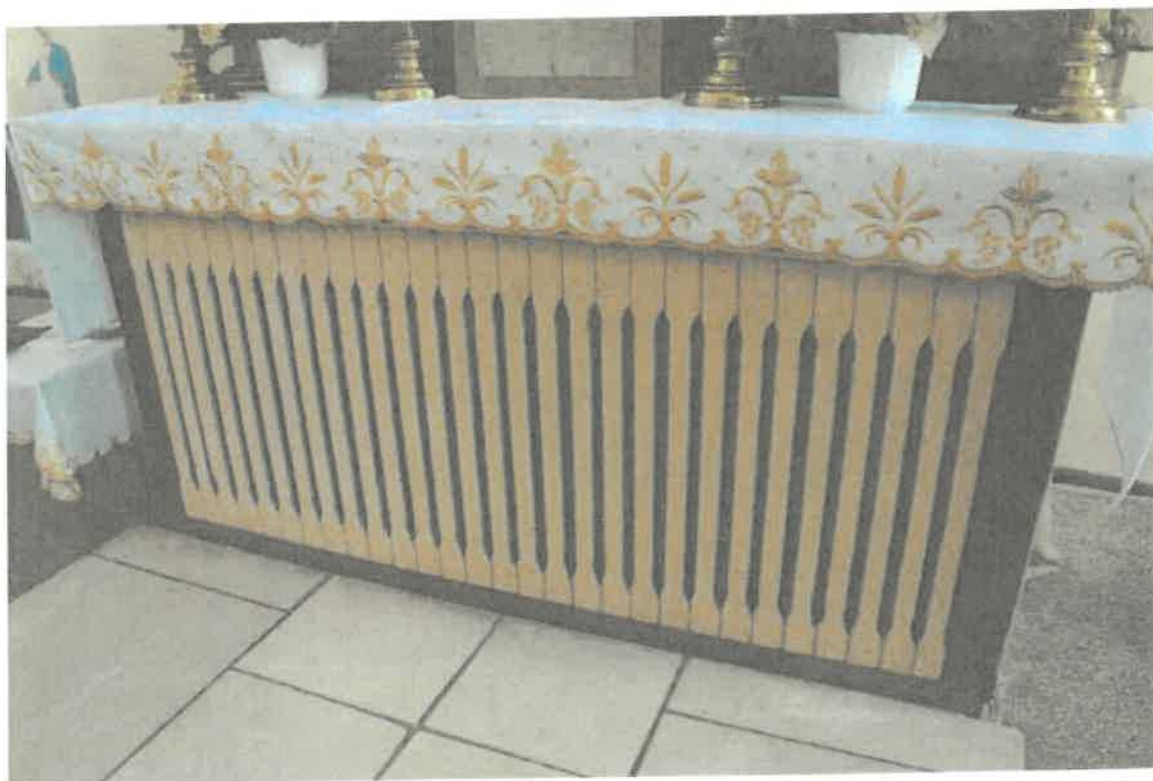
Fot. 13. Wtórna mensa, ołtarz główny, III ćw. XVIII w., kościół Niepokalanego Poczęcia NMP w Raszowej. Stan przed konserwacją. 2022 r.

Finalizując prace konserwatorskie należy opracować projekt techniczno-plastyczny mensy. Zaleca się go wykonać po konserwacji nastawy i uporządkowaniu jej wszystkich części składowych, w oparciu o posiadane informacje na temat pierwotnego wyglądu nastawy - po ustaleniu pierwotnej kolorystyki, rodzaju złocień, po uporządkowaniu elementów snycerskich (pozostawienie oryginalnych, usunięcie wtórnych). Mensa powinna posiadać proporcje komponujące się w harmonijny sposób z formą architektoniczną ołtarza i snucerki, jego polichromią i rodzajem złocień.

27. Projekt, wykonanie i montaż mensy.
