## PROGRAM PRAC KONSERWATORSKICH

### OLTARZ BOCZNY PW. MATKI BOŻEJ CZĘSTOCHOWSKIEJ z KOŚCIOŁA p.w. św. APOSTOŁÓW PIOTRA I PAWŁA w SZKLARACH GÓRNYCH

Jawornik 2019r.

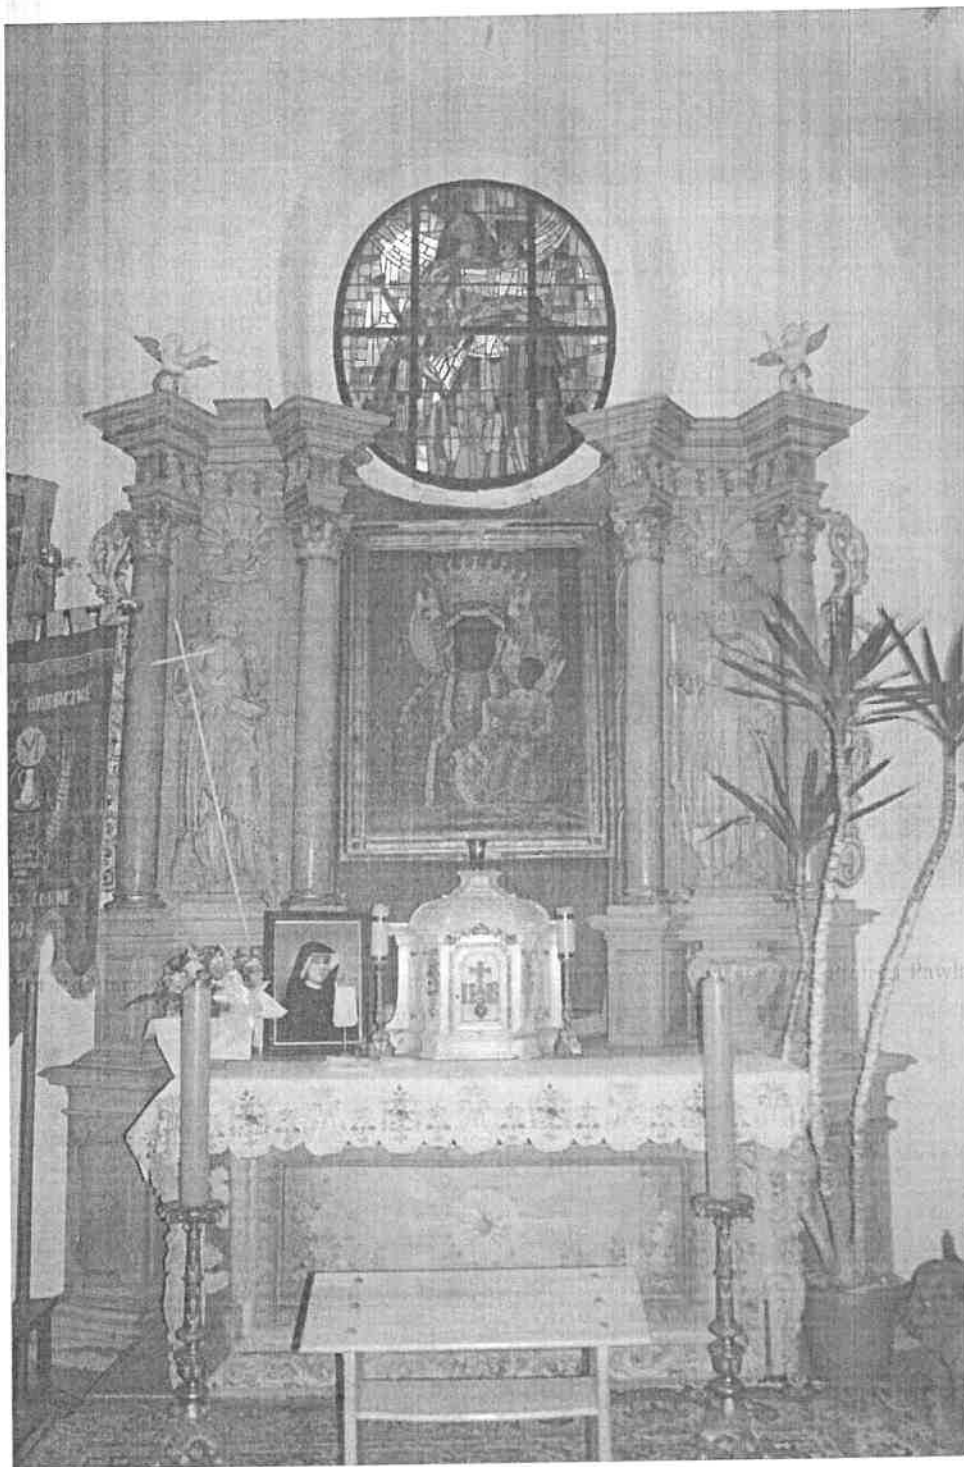
Fot.1. Ołtarz pw. *Matki Bożej Częstochowskiej* z kościoła p.w. św. Apostołów Piotra i Pawła w Szklarach Górnych. Stan przed konserwacją.

Na podstawie wstępnych oględzin można stwierdzić, że stan zachowania ołtarza jest bardzo zły. Dokładniejsze określenie zakresu oraz przyczyn zniszczeń obiektu będzie możliwe po rozpoczęciu prac konserwatorskich oraz demontażu obiektu. Na obiekcie występują zniszczenia wywołane zarówno przez czynniki biologiczne – drewnojady, mechaniczne, jak i fizyko-chemiczne.

Ołtarz jest mocno zabrudzony i zakurzony, a warstwa polichromii jest poszarzała i pociemniała. Obecne warstwy widoczne na obiekcie są wtórne, ale prawdopodobnie powtarzają pierwotne założenia kolorystyczne. Zauważalne są liczne ubytki warstwy polichromii i złocień wraz z zaprawami, odsłaniające drewno. Taki stan widoczny jest zwłaszcza w partii cokołowej ołtarza. Złocenia w znacznym stopniu przetarte do pulmentów, zapraw i drewna pokryte są brązową patyną. Ołtarz wygląda na zniszczony i zaniedbany.

Zauważalne są ślady żerowania drewnojadów w postaci otworów rozsianych na całej powierzchni obiektu, zarówno na strukturze, dekoracjach snycerskich i rzeźbach. Szkodniki w znacznym stopniu osłabiają właściwości konstrukcyjne drewna, co prowadzi do powstawania ubytków formy rzeźbiarskiej obiektu. Osłabione strukturalnie drewno jest podatniejsze na wszelkie uszkodzenia mechaniczne, szczególnie w przypadku drobnych ornamentów o nieznacznej grubości. Należy zauważyć, że stan ten będzie się pogarszał, a obiekt może być narażony na kolejne zniszczenia – wyłamania, utracenia, jeśli nie zostanie przeprowadzona dezynsekcja i impregnacja strukturalna ołtarza.

W odniesieniu do oryginalnych elementów ołtarza zakłada się przeprowadzenie pełnej konserwacji technicznej i estetycznej. Planowane prace konserwatorskie i restauratorskie ukierunkowane są na przywrócenie obiektowi walorów artystycznych i estetycznych wraz poszanowaniem i zachowaniem jego zabytkowego charakteru. Celem planowanych prac konserwatorskich będzie również zahamowanie procesu niszczenia zabytkowej materii obiektu, wzmocnienie struktury drewna oraz działanie prewencyjne, mające zabezpieczyć przed ewentualnymi czynnikami destrukcyjnymi.

Zakłada się demontaż wszystkich elementów ołtarza oraz przeprowadzenie zabiegów konserwatorskich w pracowni. W pierwszym etapie prac przy obiekcie wykonane zostaną badania stratygraficzne – odkrywki (sondy), które pomogą uściślić zakres oraz stan zachowania warstw oryginalnych. Planuje się także wykonanie badań laboratoryjnych próbek pobranych z białej, pierwotnej monochromii na rzeźbach, które pozwolą rozstrzygnąć czy oryginalnie obiekt pokrywała warstwa szypolenu czy też była to warstwa malarska w kolorze białym.

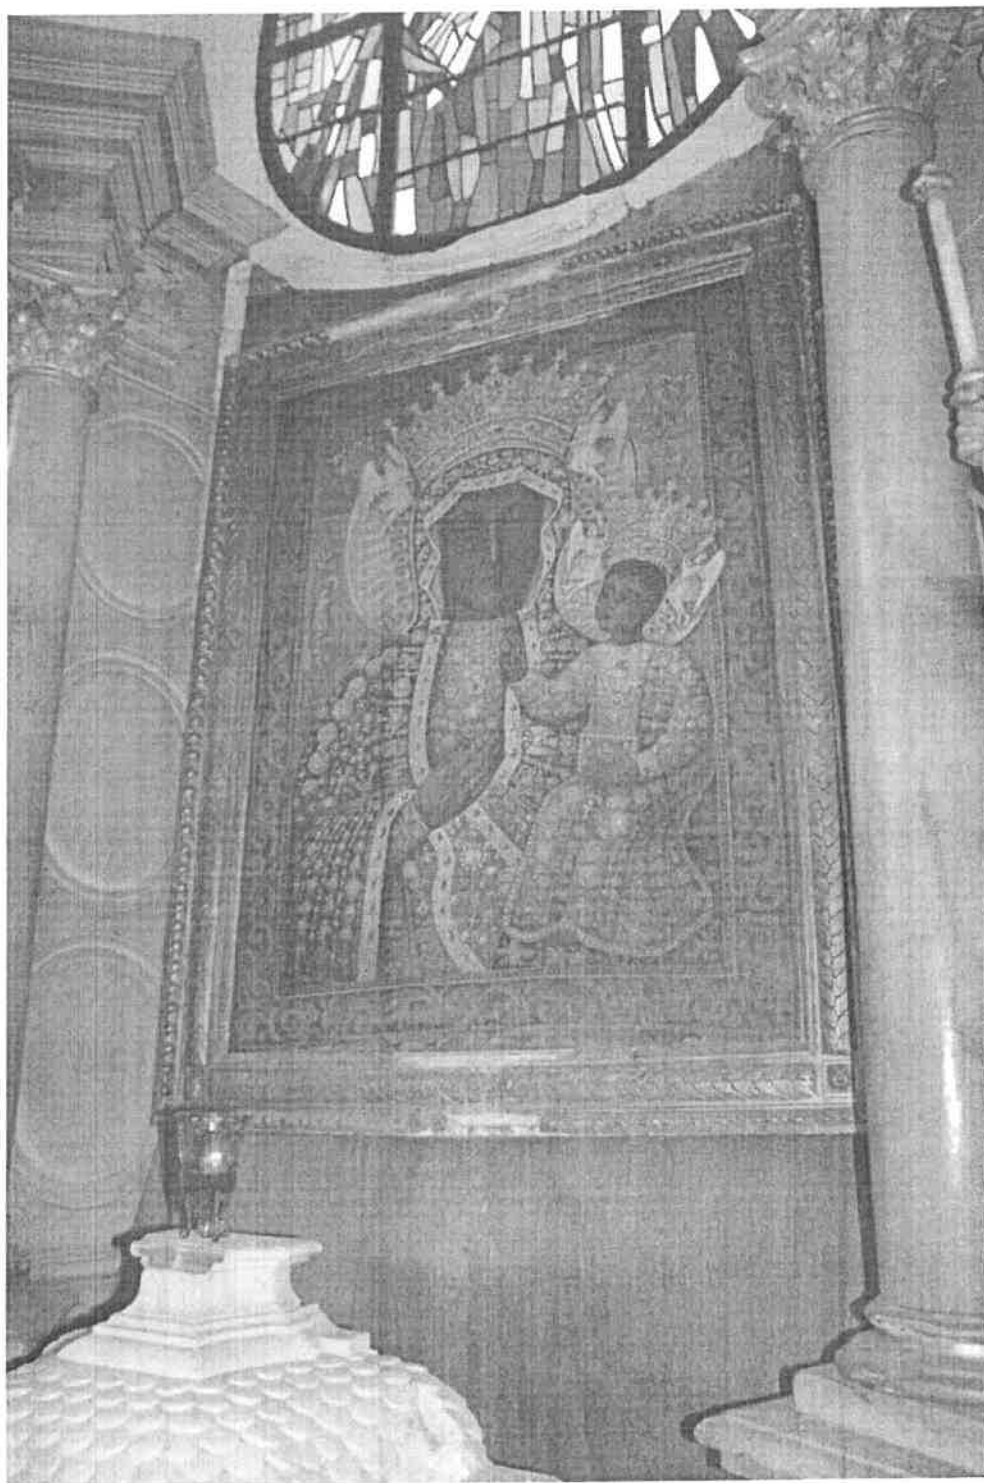
Fot.7. Ołtarz pw. *Matki Bożej Częstochowskiej* z kościoła p.w. św. Apostołów Piotra i Pawła w Szklarach Górnych. Obraz *Matka Boża Częstochowska*. Stan przed konserwacją.

Obraz *Matka Boża Częstochowska* jest pociemniały i zabrudzony. Dokładny zakres ewentualnych przemalowań i retuszy zostanie określony po demontażu malowidła. Zauważalne jest znaczne uszkodzenie i ubytki płótna w dolnej części obrazu, przy ramie. Na powierzchni obiektu widoczne są zacieki, powstałe na skutek przeciekania wody przez okno znajdujące się nad ołtarzem. Z tego powodu uszkodzona została także rama – fragmenty mastyki odspoiły się i odpadły. Tkanina za obrazem jest poplamiona i poszarzała.

Zakłada się usunięcie czerwonej, nieestetycznej tkaniny. Przeprowadzona zostanie pełna konserwacja techniczna i estetyczna obrazu w pracowni, polegająca na usunięciu pociemniałego werniksu oraz ewentualnych retuszy i przemalowań, uzupełnieniu ubytków gruntu, zawerniksowaniu

powierzchni werniksem retuszerskim, scaleniu kolorystycznym oraz zawerniksowaniu malowidła werniksem końcowym. Ze względu na stan płótna konieczny będzie dublaż obrazu. Po zdjęciu płótna z krosna i ocenie stanu zachowania zostanie podjęta decyzja o konserwacji krosna bądź wymianie na nowe. Połączenia poszczególnych elementów ramy zostaną sprawdzone i ustabilizowane. Ubytki w partii mastyki będą uzupełnione z masy Axon S.C. 258 metodą odcisku. Ubytki oraz przebarwienia w warstwie szlagmetalów zostaną scalone pastami typu Goldfinger. Powierzchnia będzie zabezpieczona lakierem bezbarwnym lub szlakiem.

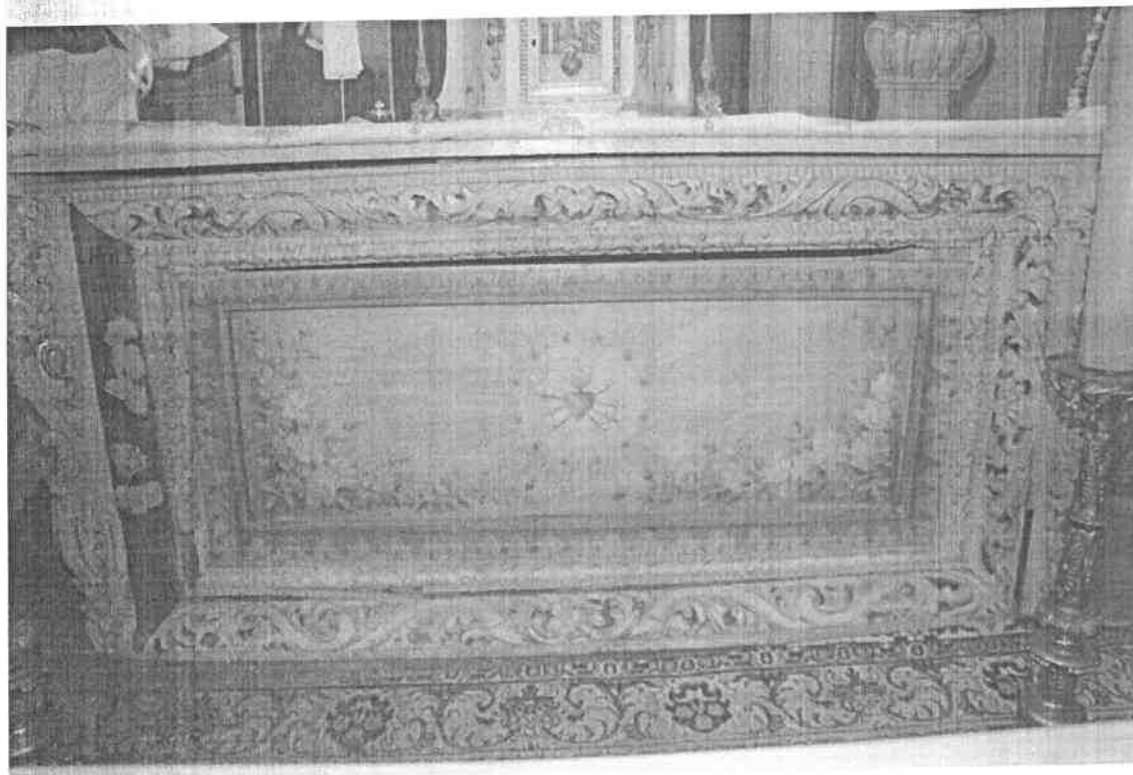
Fot.11. Ołtarz pw. *Matki Bożej Częstochowskiej* z kościoła p.w. św. Apostołów Piotra i Pawła w Szklarach Górnych. Antepedium. Stan przed konserwacją.

Pomiędzy poszczególnymi elementami antepedium powstały duże szczeliny – być może na skutek poluzowania połączeń stolarskich elementy przemieściły się względem siebie. Listwy z perełkowaniem są częściowo wyłamane.

13. Wykonanie rekonstrukcji brakujących elementów: fragmentów kapiteli, części ramy na antepedium, główek aniołków na belkowaniu. Rekonstrukcje zostaną wykonane z sezonowanego drewna lub masy Axon S.C.258 na podstawie zachowanych fragmentów oryginalnych.
