**PROJEKT BUDOWLANY**

**REMONT KOŚCIOŁA P.W. MATKI BOŻEJ BOLESNEJ W CHRÓSTNIKU**

OBIEKT	BUDYNEK SAKRALNY - KATEGORIA X
ZABYTEK	Wpisany do rejestru zabytków pod nr A/1464/835/L z dnia 16.02.1990 r.
ADRES	Chróstnik 86, 59-311 Chróstnik
DZIAŁKA	Dz. 255 obręb 0003 Chróstnik, Gmina Lubin (obszar wiejski)

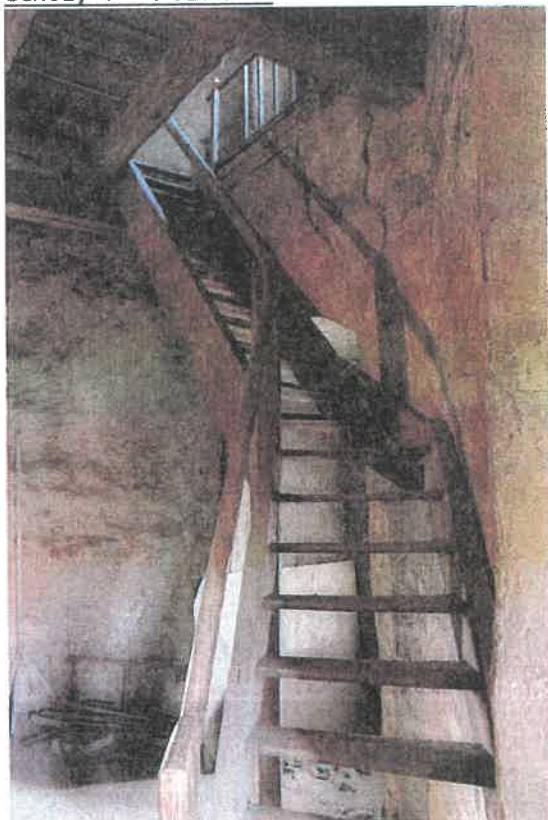
#### Schody 1 – POZIOM III

*Schody drabiniaste, załamane mniej więcej w połowie. Policzki konstrukcyjne – jeden wsparty pośrednio na słupku, który jednocześnie stanowi konstrukcję dla poręczy balustrady, drugi biegnący przy ścianie – prawdopodobnie jest w niej zakotwiony. Drewno niemalowane.*

Całość schodów po naprawieniu, oczyszczeniu i przeszlifowaniu zabezpieczyć środkiem FOBOS M-4.

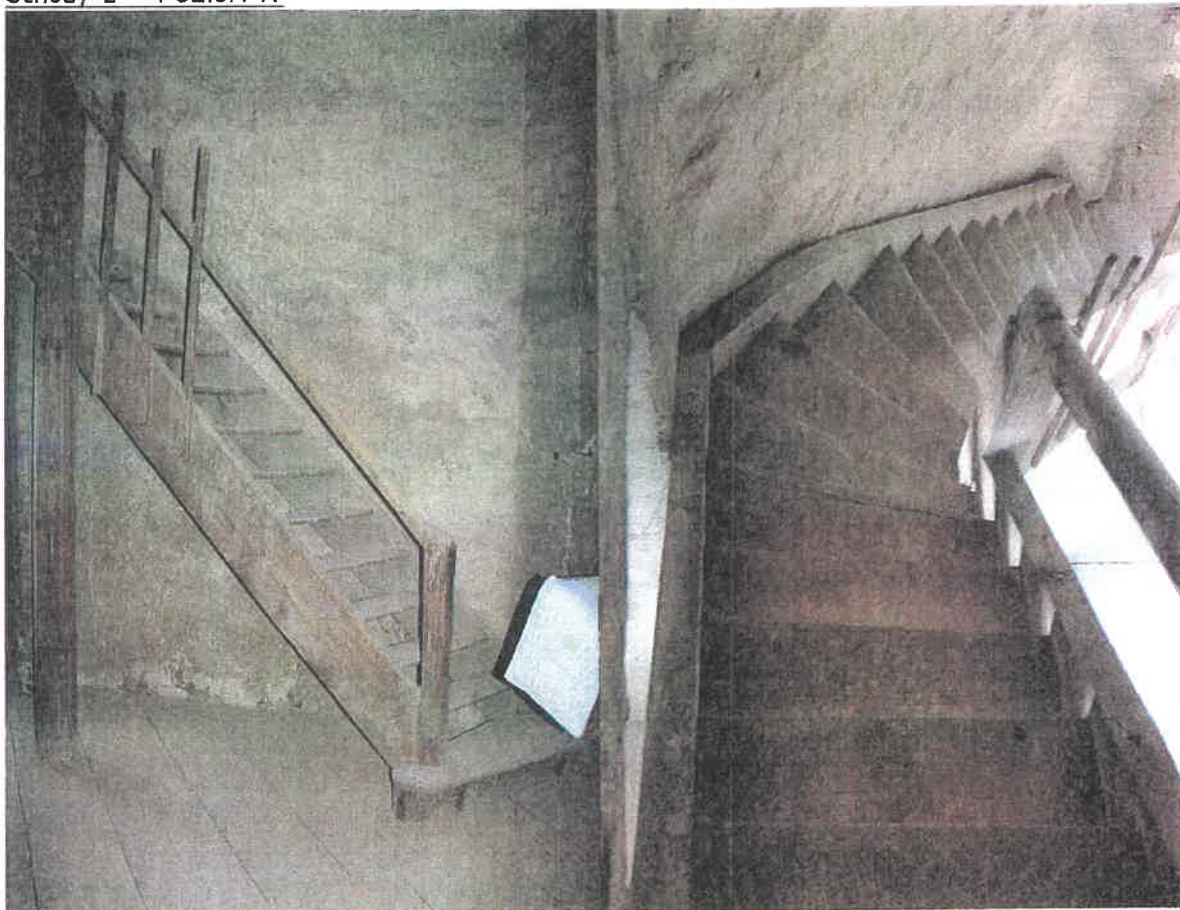
#### Schody 2 – POZIOM IV

*Schody bardzo podobne do tych z poziomu III*

*Schody drabiniaste, załamane mniej więcej w połowie. Policzki konstrukcyjne – jeden wsparty pośrednio na słupku, który jednocześnie stanowi konstrukcję dla poręczy balustrady, drugi biegnący przy ścianie – prawdopodobnie jest w niej zakotwiony. Drewno niemalowane.*

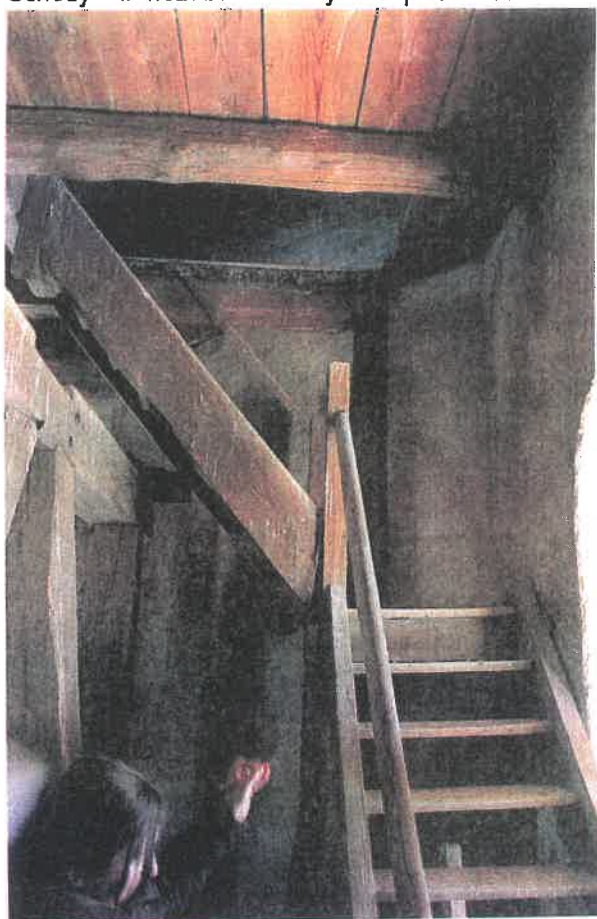
#### Schody 3 – POZIOM V

*Szerokość schodów razem z policzkami- 88 cm, wysokość 393 cm*

Stopnie- do wymiany w 10% na elementy o tym samym wymiarze i profilu. Połączenia konstrukcyjne niektórych elementów - do naprawy, wzmocnienia. Elementy balustrady w górnym biegu - do uzupełnienia.

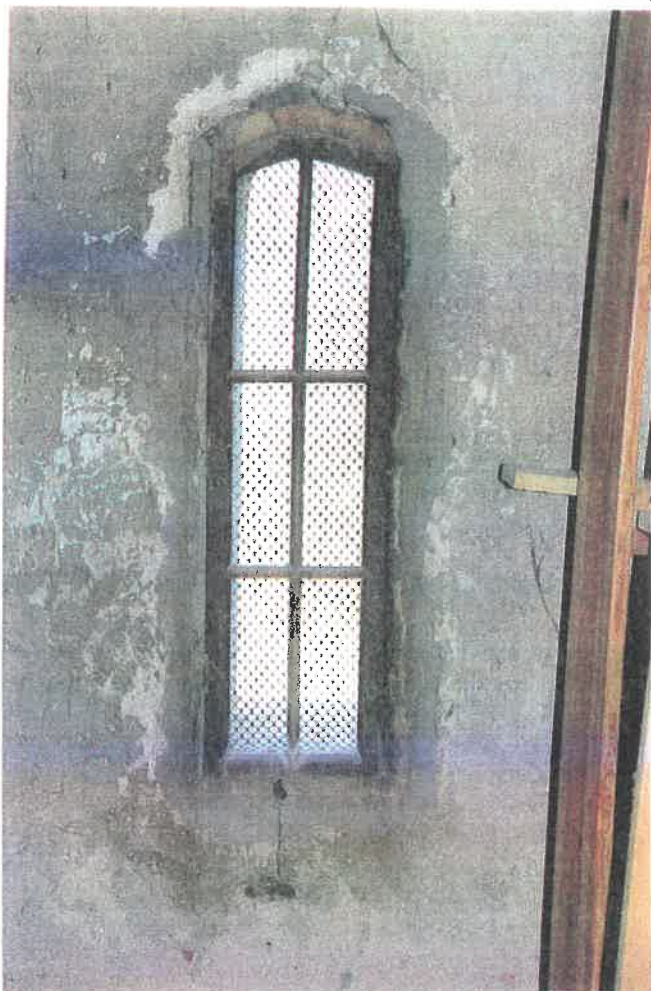
#### 3.4.1 01 – okna I poziomu wieży (III poziom całego kościoła) – 3 sztuki

*Okna jednoskrzydłowe, podział szprosami na 6 pól. Okna w złym stanie technicznym. Szklenie wybrakowane, częściowo zastąpione siatką PCV – jak na zdjęciu.*

Okna przeznaczone do remontu. Elementy drewniane częściowo do odtworzenia na podstawie elementów zachowanych. Szklenie do uzupełnienia – szklenie pojedyncze szkłem gładkim bezbarwnym. Okucia do renowacji i uzupełnienia.

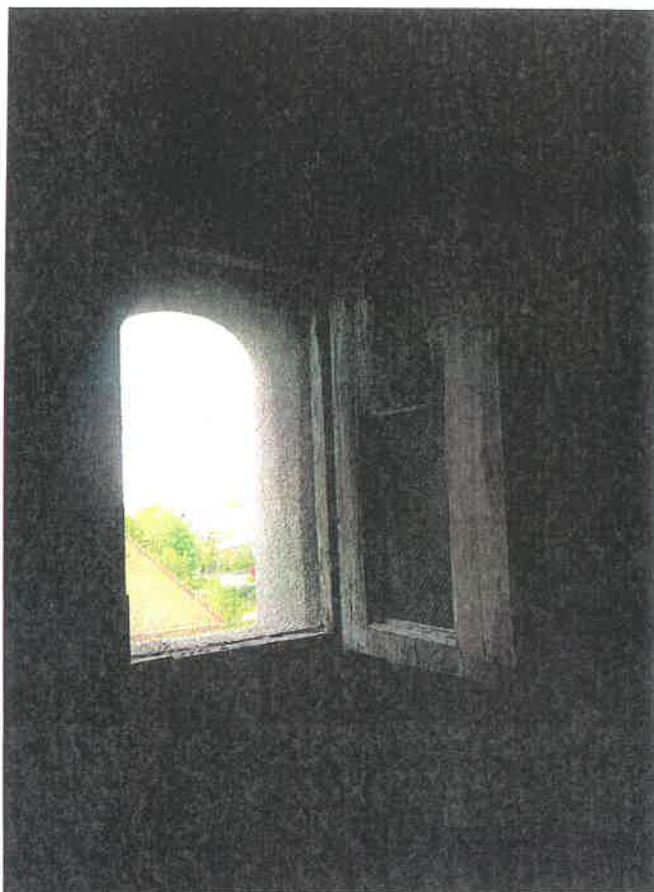
*Otwory okienne zakończone łukiem zamykane są za pomocą okiennic z niewielkim otworem doświetlającym zabezpieczonym siatką PCV. Okiennice osadzone w prostokątnych ościeżnicach z krawędziaków. Zachowała się jedna okiennica, która nadaje się do naprawy, ale będzie mogła być wzorcem dla pozostałych.*

Należy naprawić zachowaną okiennicę oraz na jej podstawie odtworzyć pozostałe. Zamiast siatki PCV należy zastosować siatkę stalową o drobnych oczkach. Kolorystyka na podstawie badań stratygraficznych.

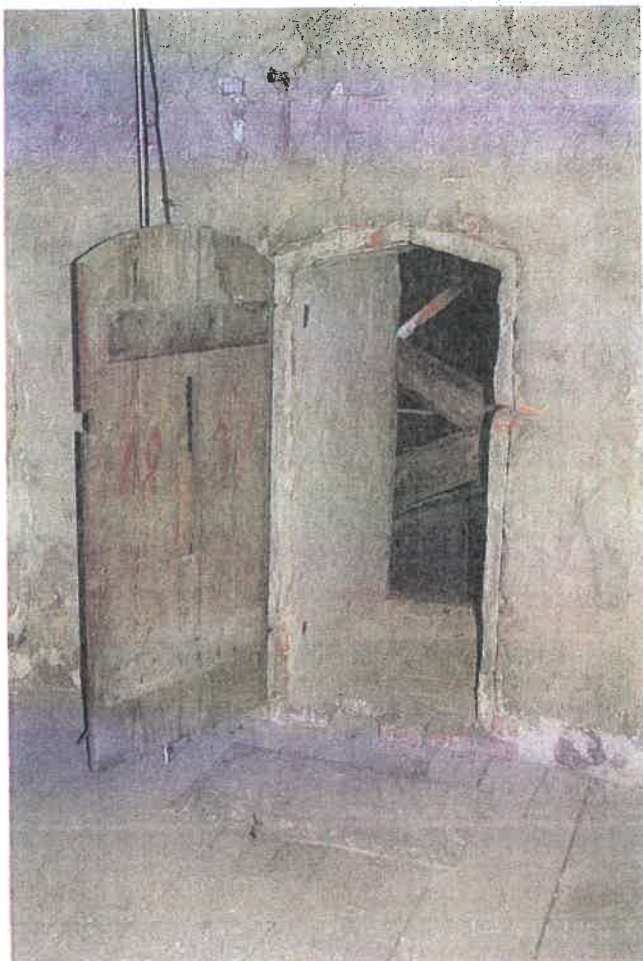
3.4.3 D1 – wewnętrzne drzwi na poddasze kościoła

*Drzwi z desek mocowanych do dwóch ślemion konstrukcyjnych. Zawiasy kute, stalowe. Brak zamykania. Obite blachą.*

Obić nowa blachą ze stali ocynkowanej.

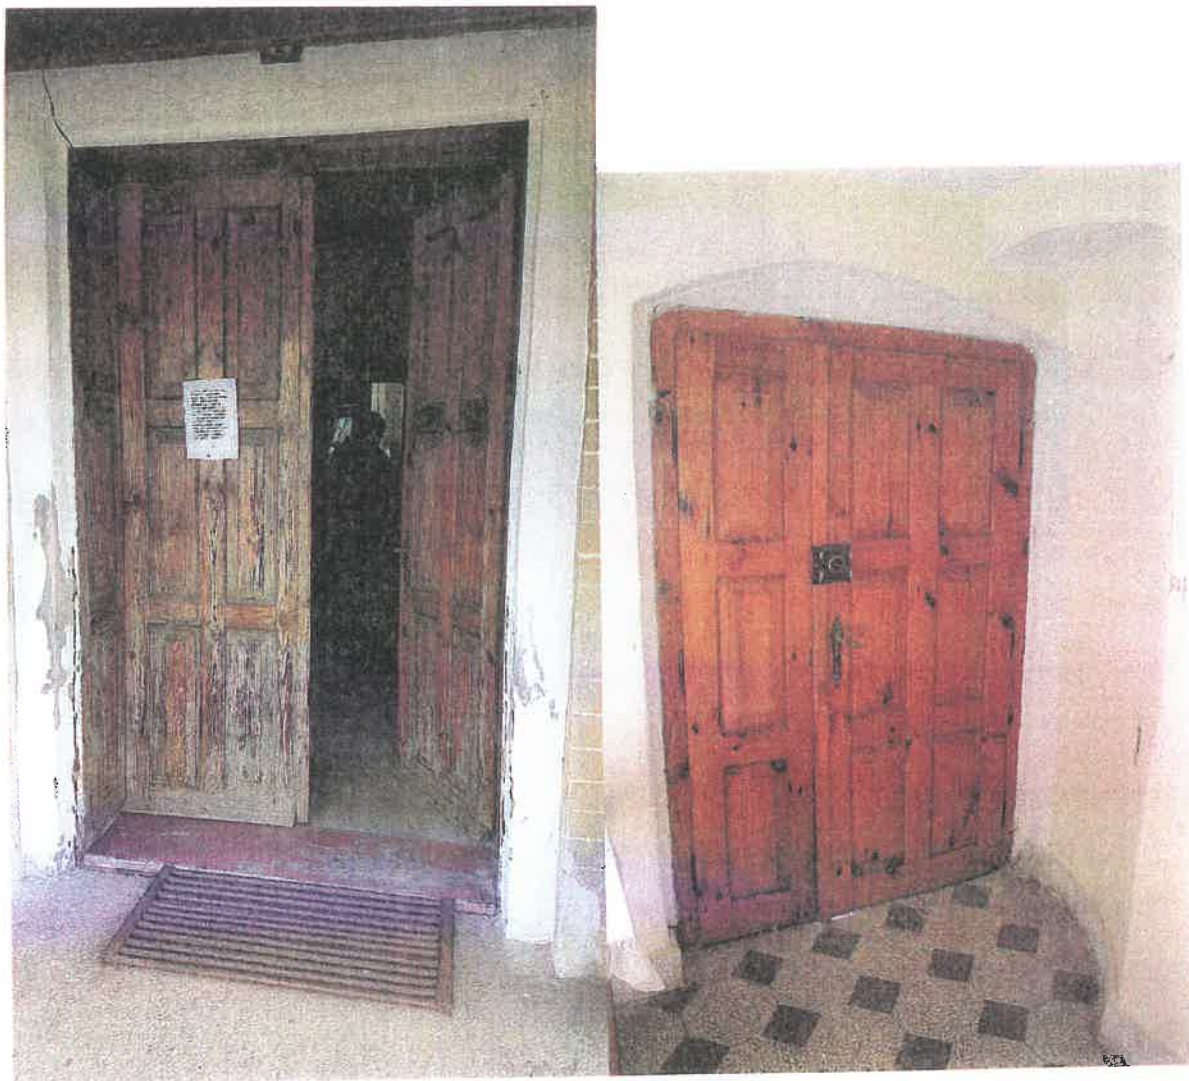
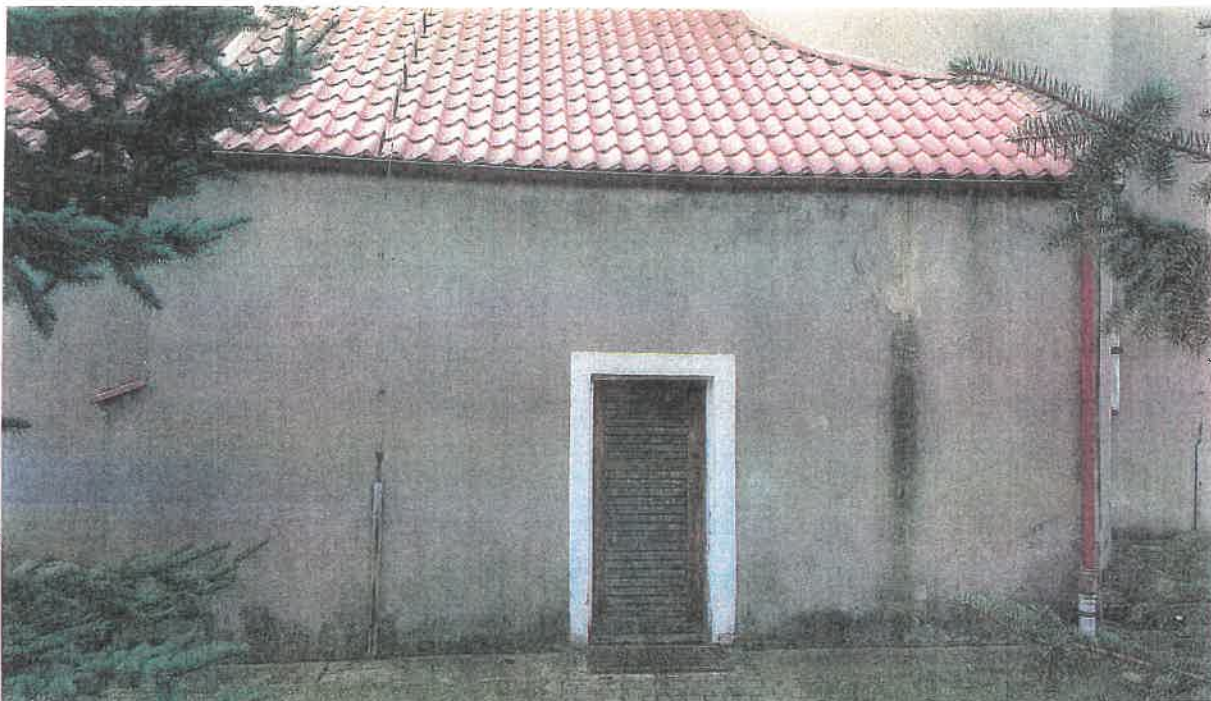
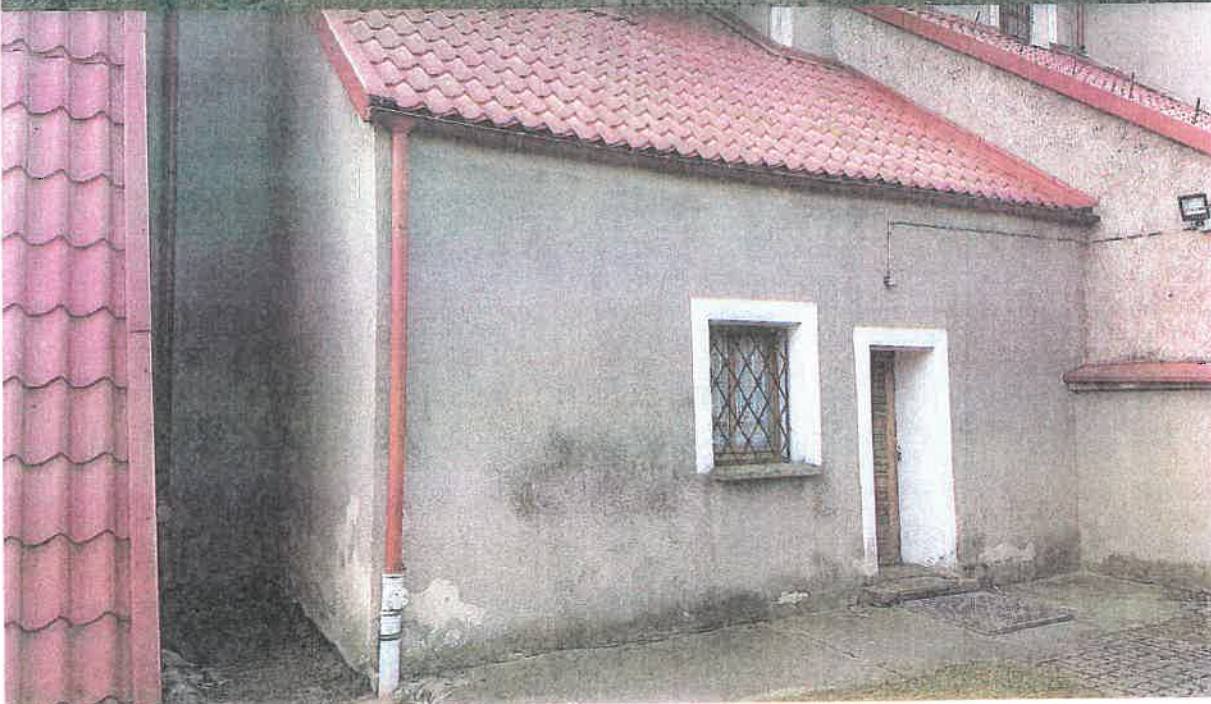
### 3.5 Remont zewnętrznej stolarki drzwiowej – 4 sztuki

*Wszystkie drzwi zewnętrzne – współczesne, z drewna iglastego, powłoki malarskie w złym stanie, niektóre elementy drewniane do naprawy, okucia współczesne.*

Wszystkie drzwi zewnętrzne poddać renowacji, drewno odczyścić, odgrzybić, uzupełnić ubytki drewna kitem z dodatkiem pyłu drzewnego w kolorystyce dostosowanej do oryginału, w razie potrzeby wymienić elementy na ten sam rodzaj drewna i wymiar, zaimpregnować newralgiczne miejsca, zabezpieczyć końcowo farbą kryjącą do drewna, do zastosowania zewnętrznego zabezpieczającą stolarkę zewnętrzną przed wilgocią, przed sinizną, zgnilizną, przed pleśniami i glonami.

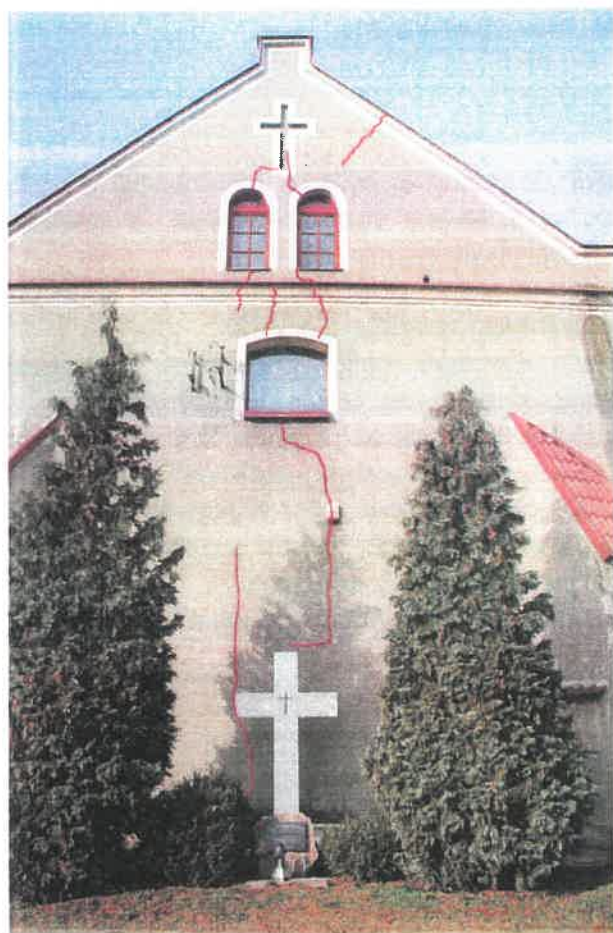
Zdj. 4

Stwierdzono pęknięcia na elewacji wschodniej przez całą jej wysokość (Zdj.4), jednak pęknięcia nie przechodzą w całości przez grubość muru, widoczna jest tylko rysa pionowa pod oknem, od strony wewnętrznej (Zdj.5) co prowadzi mnie do wniosku, że przyczyna zarysowań nie leży w złej pracy fundamentów.

Stwierdzono występowanie wielu rys na elewacjach, szczególnie w obrębie nadproży okiennych oraz rysy pionowe na elewacji wschodniej (zdj.4), dokładne omówienie zarysowań znajduje się w punkcie „Pęknięcia i zarysowania ścian – diagnoza przyczyn”.

**Zaleca się pod odkuciu tynku w tym obszarze i stwierdzeniu rys na ścianie „zszycie” poprzez wtopienie prętów stalowych w spoiny muru.**

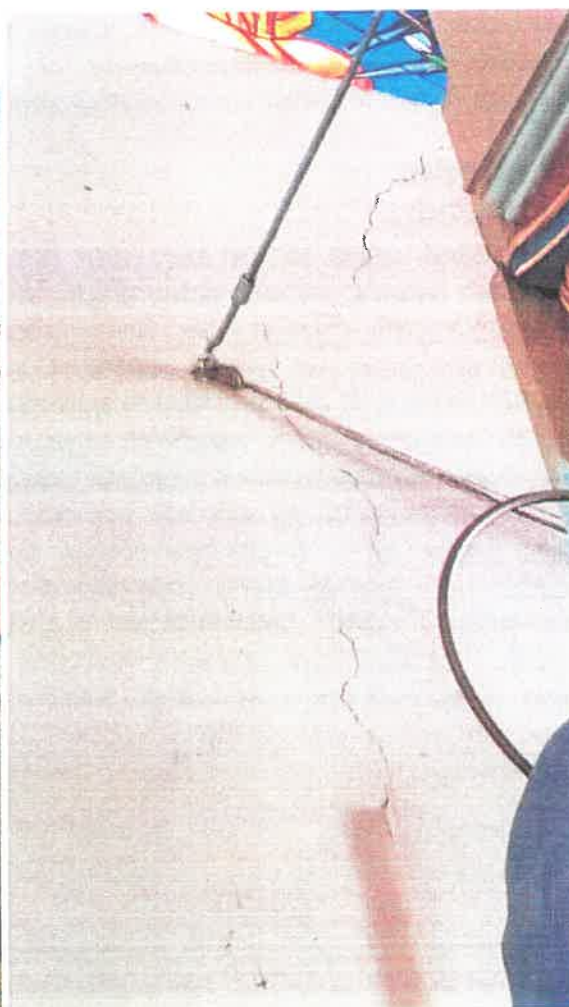
Zdj. 5

Za ołtarzem stwierdza się widoczne pęknięcie wzdłużne biegnące od parapetu okna do wysokości połowy ołtarza (Zdj.5). To pęknięcie pokrywa się z pęknięciem widocznym na elewacji wschodniej, w związku z tym zaleca się zszycie ściany poprzez np. zatopienie prętów w spoinach poziomych muru.

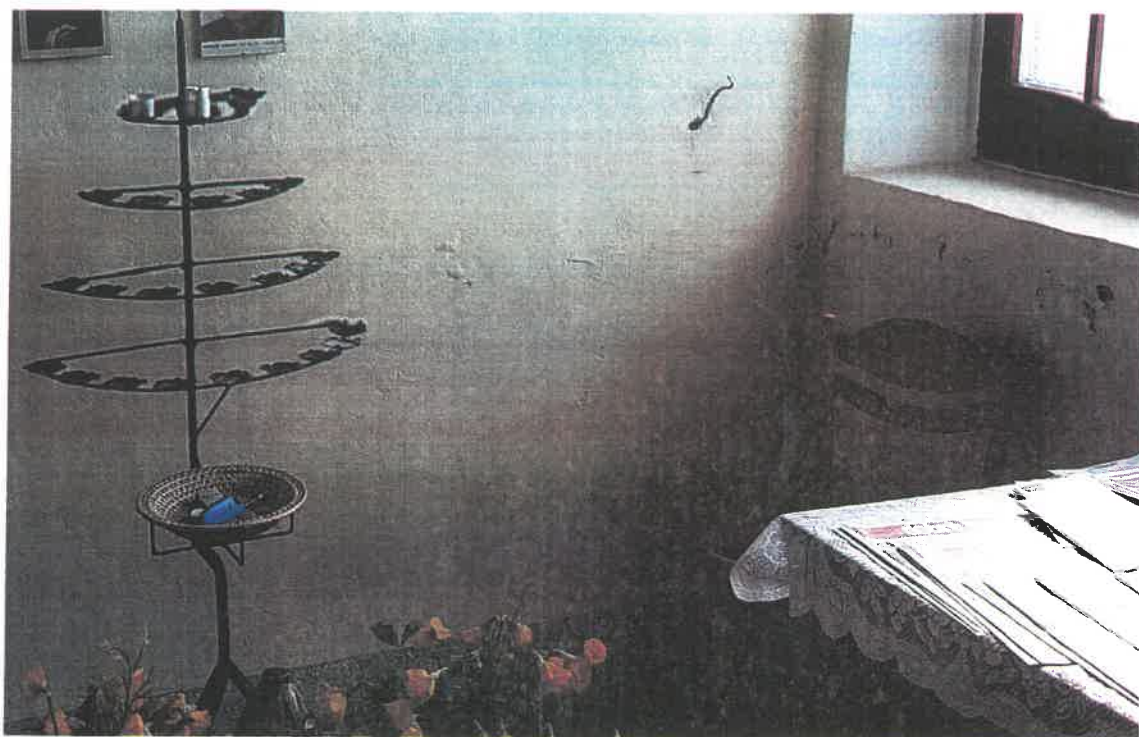
Zdj. 21

Wnętrze w części przyziemia otynkowane tynkiem wapienno-cementowym, częściowo zdegradowanym (do wysokości parapetu - ok 90cm), szczególnie od strony narożnika zewnętrznego wschodniego (zdj.21), gdzie schodzi rura spustowa. Piętro i klatka schodowa tynkowane tynkiem gipsowym i malowane farbami akrylowymi.

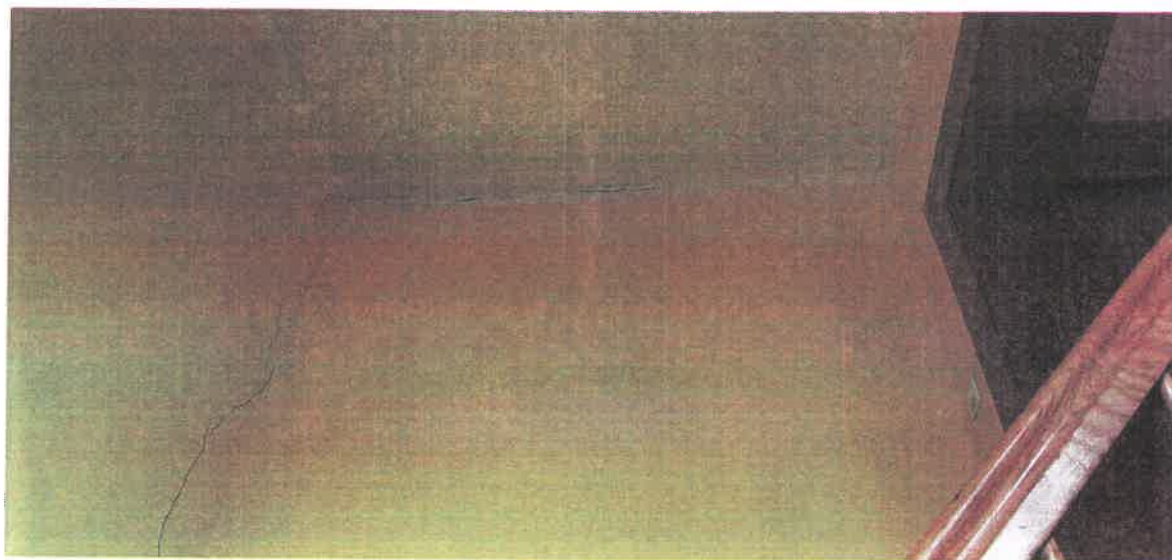
Zdj. 22

Widoczne są pęknięcia pionowe ścian w narożnikach (Zdj.22-23), co w połączeniu z widocznymi rysami na elewacji może świadczyć o odspajaniu się bryły przybudówki (Zdj.24) od nawy głównej.

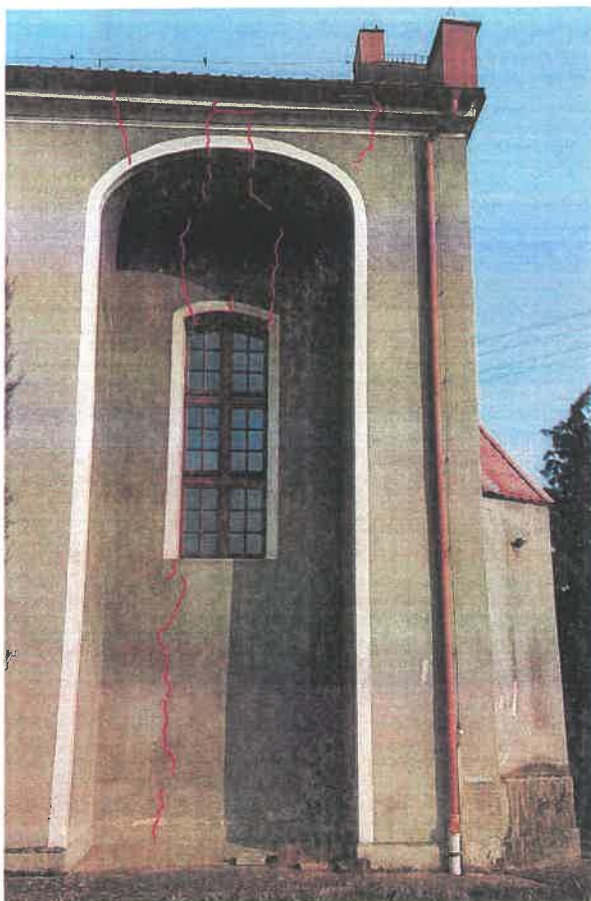
Zdj. 26

Widoczne są także pęknięcia nadproża nad oknem od strony zewnętrznej (Zdj.26). Od wewnątrz widoczne są lekkie zarysowania tynku.

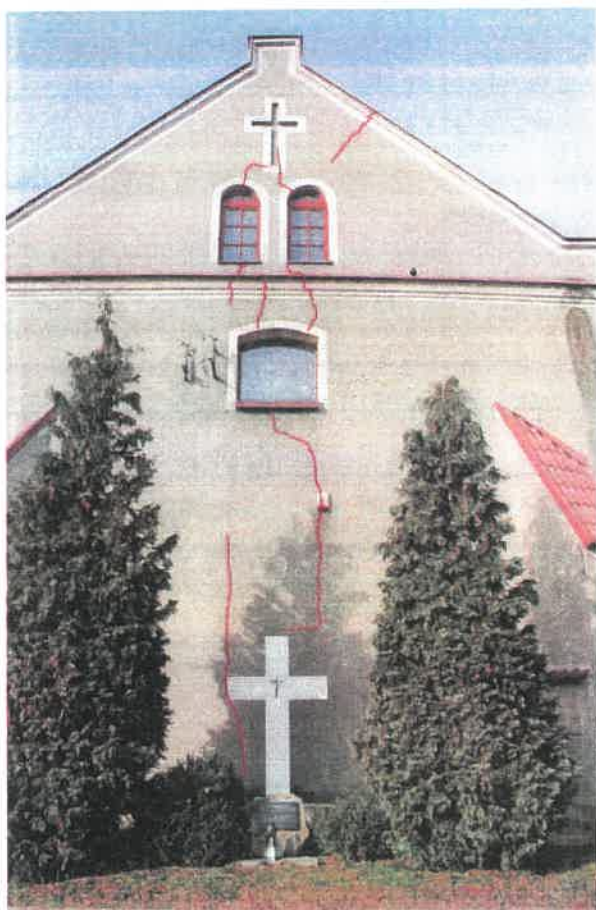
Zdj. 33

Na elewacji wschodniej zostały wykonane parapety blaszane (Zdj. 33 i 34), mogło to być spowodowane powstaniem pęknięcia i zaciekami ścian.

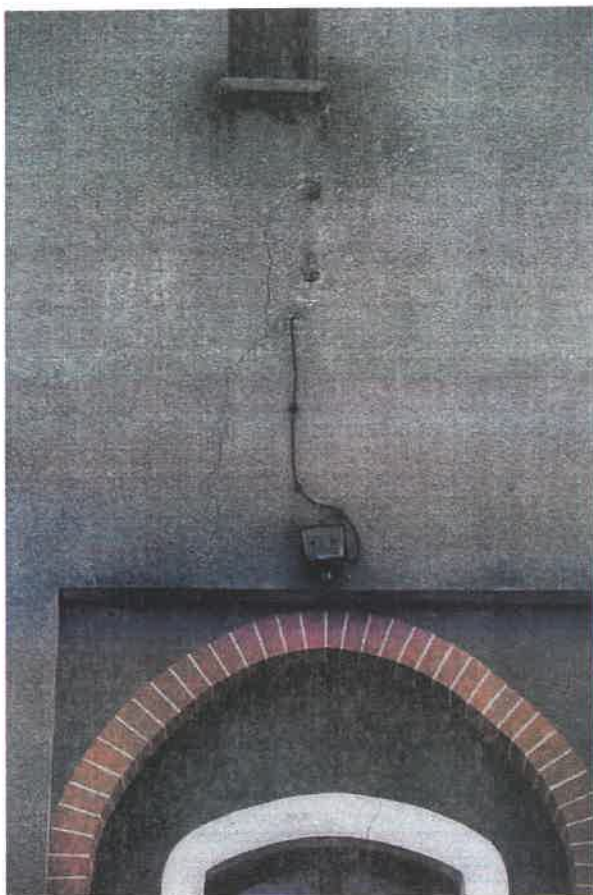
Zdj. 38 (elewacja zachodnia)

Konstrukcja murowa ścian wieży kościoła wykonana jest z cegły pełnej o grubości ściany od ok.0,7m do ok.2,2m. Stwierdzono niewielkie zarysowania tynku elewacyjnego w okolicach otworu okiennego na ścianie zachodniej (Zdj.38). Stwierdzono także zarysowania i pęknięcia miejscowe widoczne wewnątrz omówione w pkt. „Pęknięcia i zarysowania ścian – diagnoza przyczyn”, które znacząco nie wpływają na nośność konstrukcji ścian wieży kościoła.

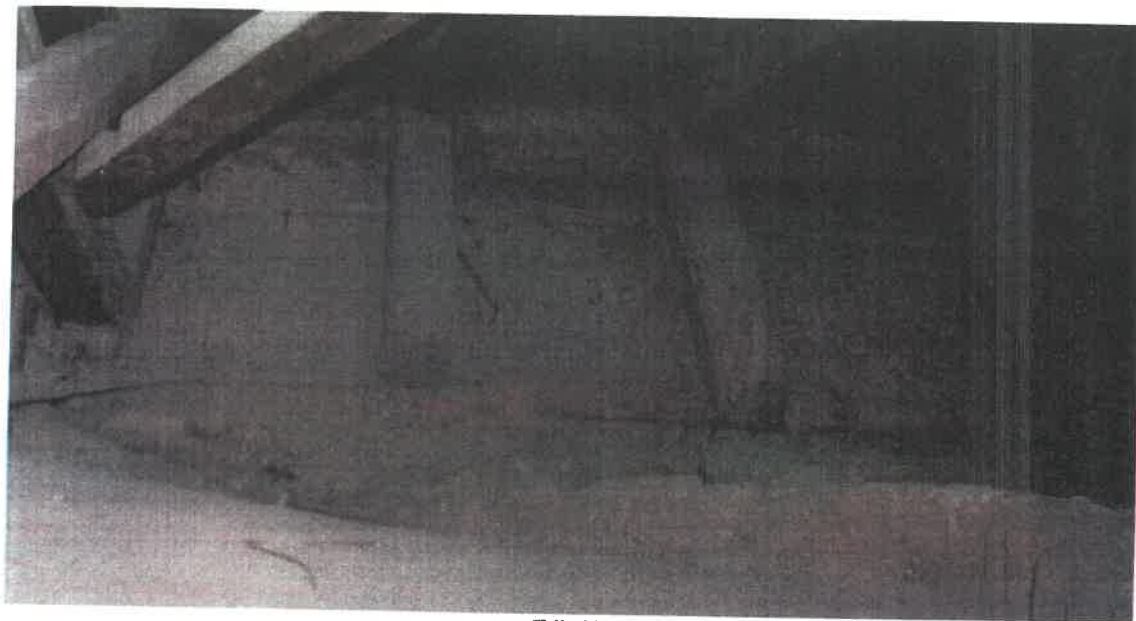
**Zdj. 46**

Stwierdzono ślady działalności owada z rodziny kołatkowatych (najprawdopodobniej *Anobium punctatum*) niektórych murałów i poziomych odcinków belek łączących murały (Zdj.46).  
**Poza tym konstrukcję więźby dachowej ocenia się jako dobrą.**

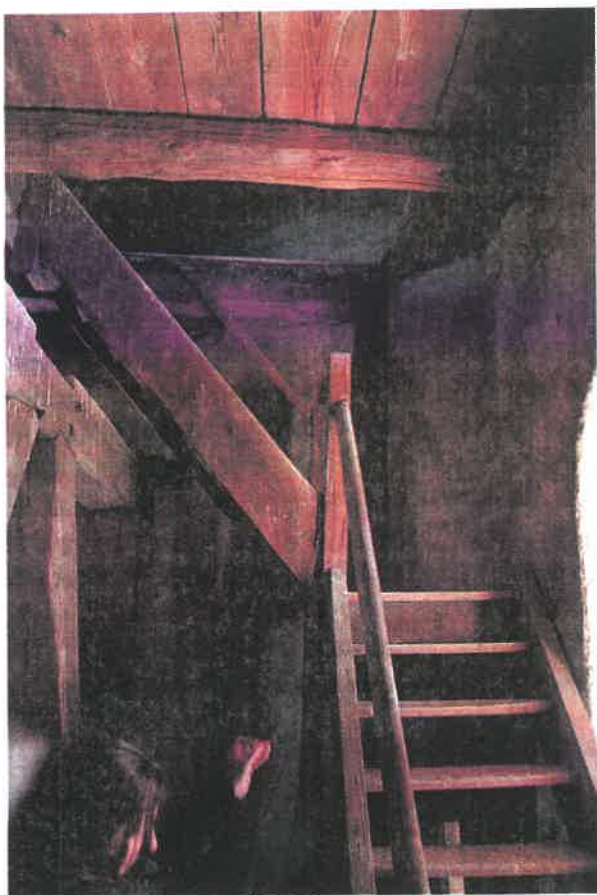
Zdj. 52

Schody na poziom wyższy (+20,68) również drewniane policzkowe, ze spocznikiem (Zdj. 52 i 53), wymagają bieżącej konserwacji i naprawy uszkodzonych stopnic.

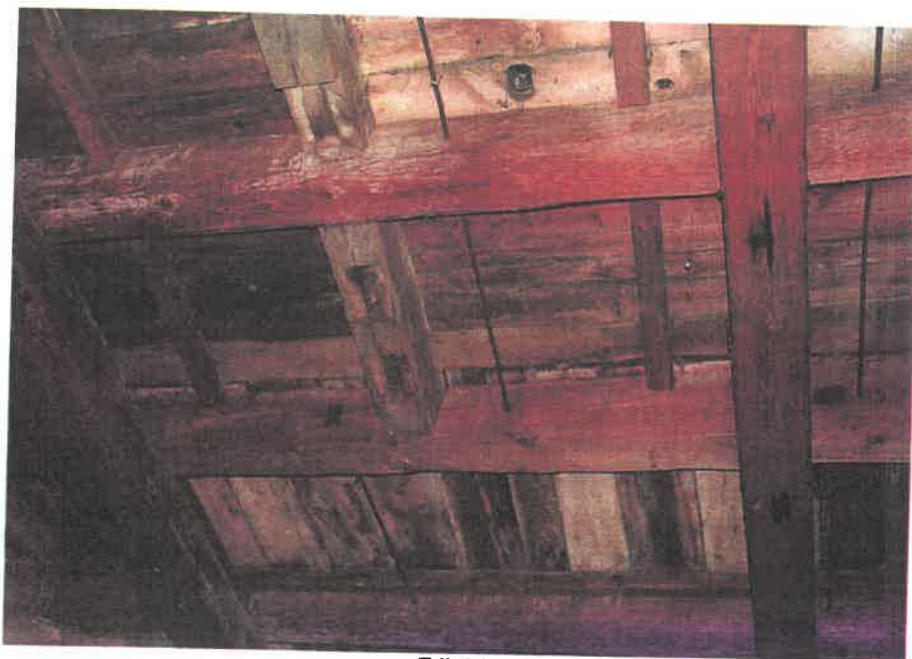
Zdj. 54

Strop tego poziomu drewniany, konstrukcja główna składa się z 2 podciągów (20x35cm), na których oparte są 4 belki stropowe (20x27) spięte dodatkowo prętami stalowymi i stężone poprzecznie wymianami drewnianymi (Zdj.54). Podłoga wykonana jest z desek gr. 5cm. Konstrukcja główna stropu nie wykazuje nadmiernych ugięć, wyboczeń, ani pęknięć mogących świadczyć o nieprawidłowej pracy konstrukcji stropu poziomu +16,75. Brak widocznych na tym poziomie oznak działalności owada z rodziny kołatkowatych, na deskach stropowych widoczna pleśń i grzyby (Zdj.50 i 54).

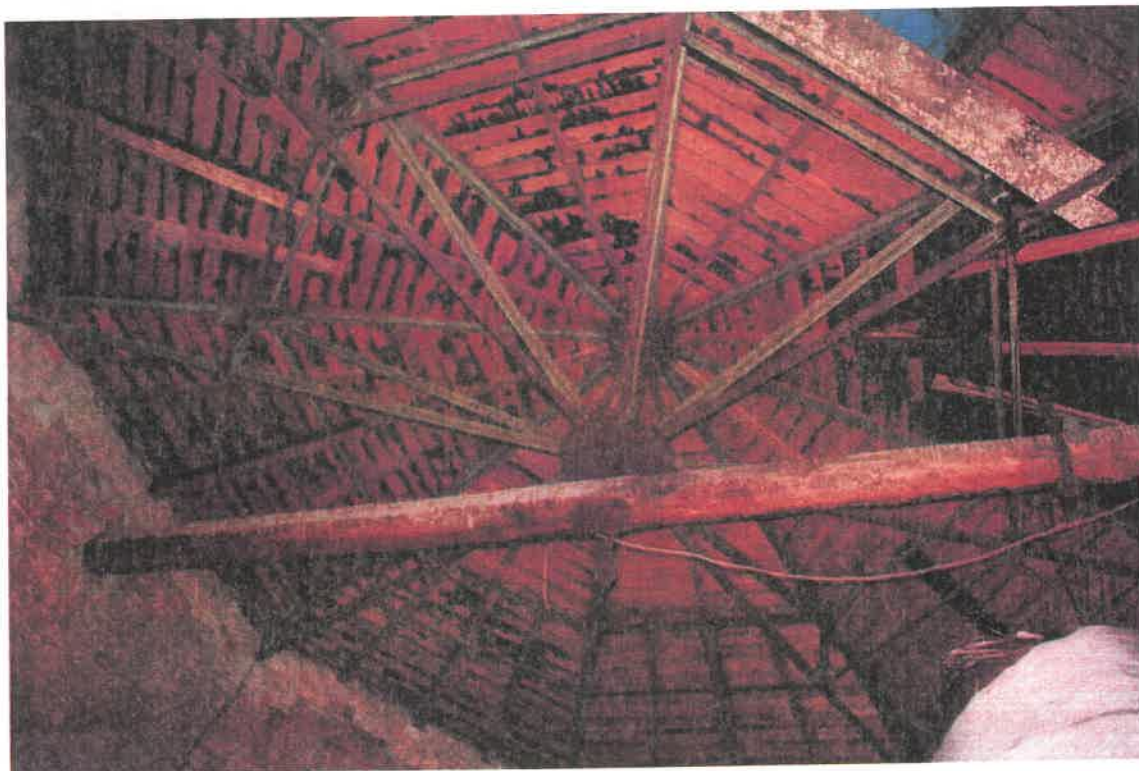
Zdj. 56

Płaski stożkowy, o konstrukcji stalowej z deskowaniem pełnym, papą, kryty blachą płaską. Konstrukcja stalowa dachu wykazuje powierzchniową korozję, nie stwierdzono nadmiernych ugięć, wyboczeń, ani pęknięć mogących świadczyć o nieprawidłowej pracy konstrukcji dachu. Brak widocznych na tym poziomie oznak działalności owada z rodziny kołatkowatych. Konstrukcję drewnianą należy poddać bieżącej konserwacji.

Stan techniczny konstrukcji dachu wieży ocenia się na dostateczny – wymagający bieżącej konserwacji konstrukcji stalowej.
