PROGRAM PRAC

REMONT KOŚCIOŁA PARAFIALNEGO PW. ŚW. TRÓJCY W MIŁORADZICACH

Temat: Remont hełmu wieży kościoła

Głogów – kwiecień 2022r.

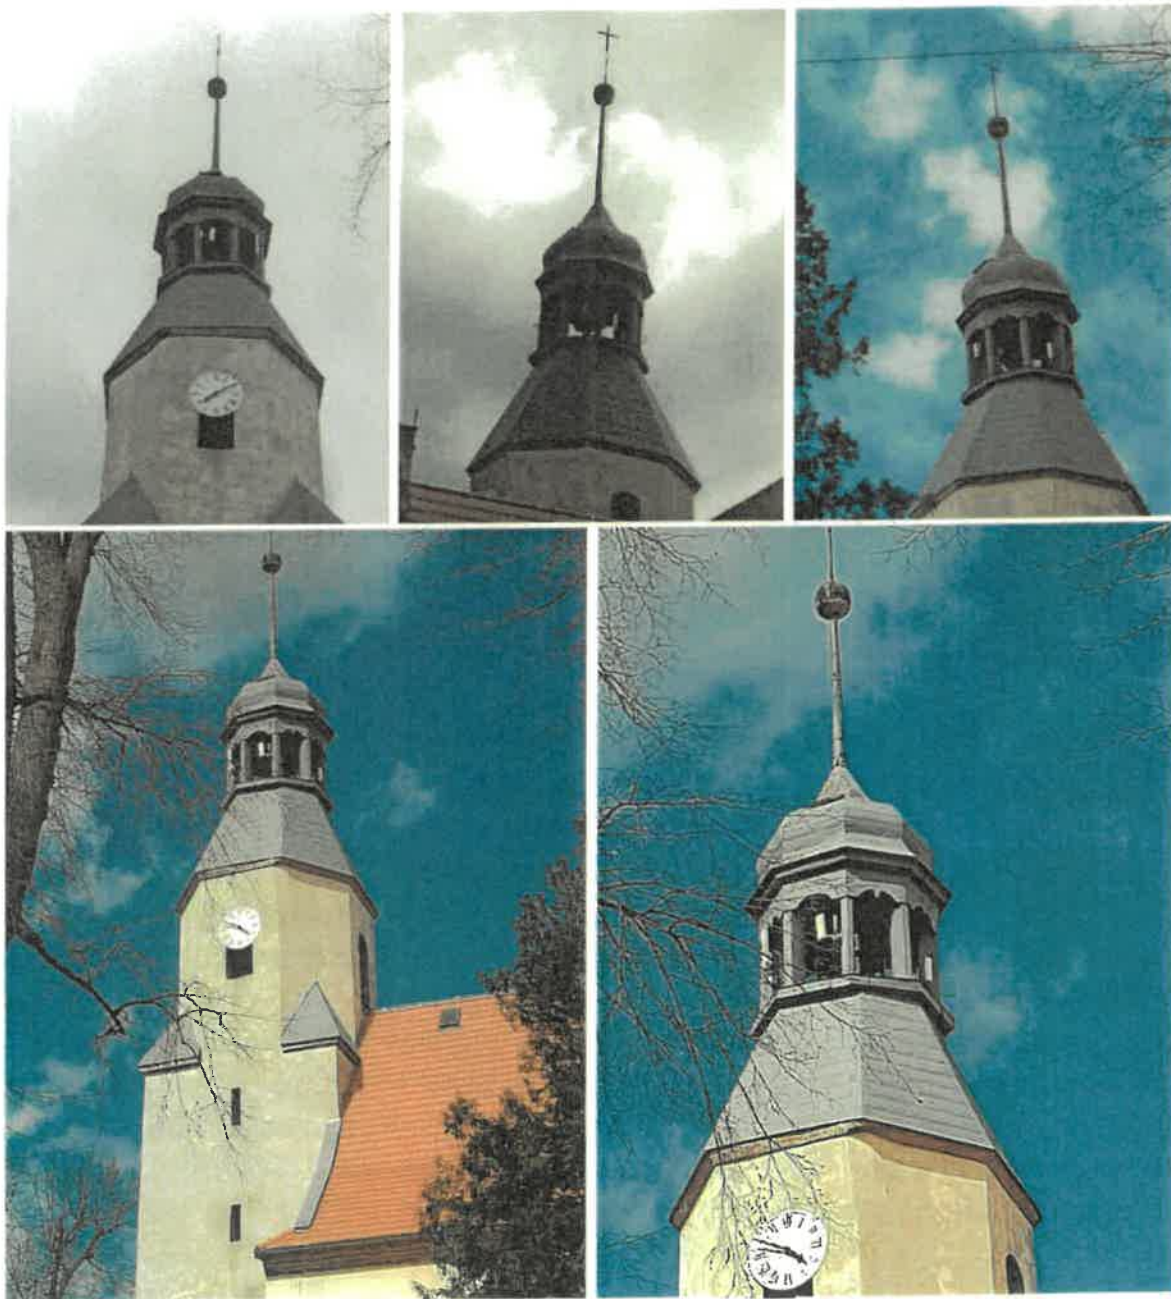
Barokowy hełm wieży o konstrukcji drewnianej w kształcie: część dolna – ścięty ostrosłup prawidłowy o podstawie ośmioboku, część środkowa – galeria (latarnia) o podstawie ośmioboku z ośmioma słupami, część górna – hełm cebulasty zwieńczony iglicą z kulą oraz metalowym krzyżem.

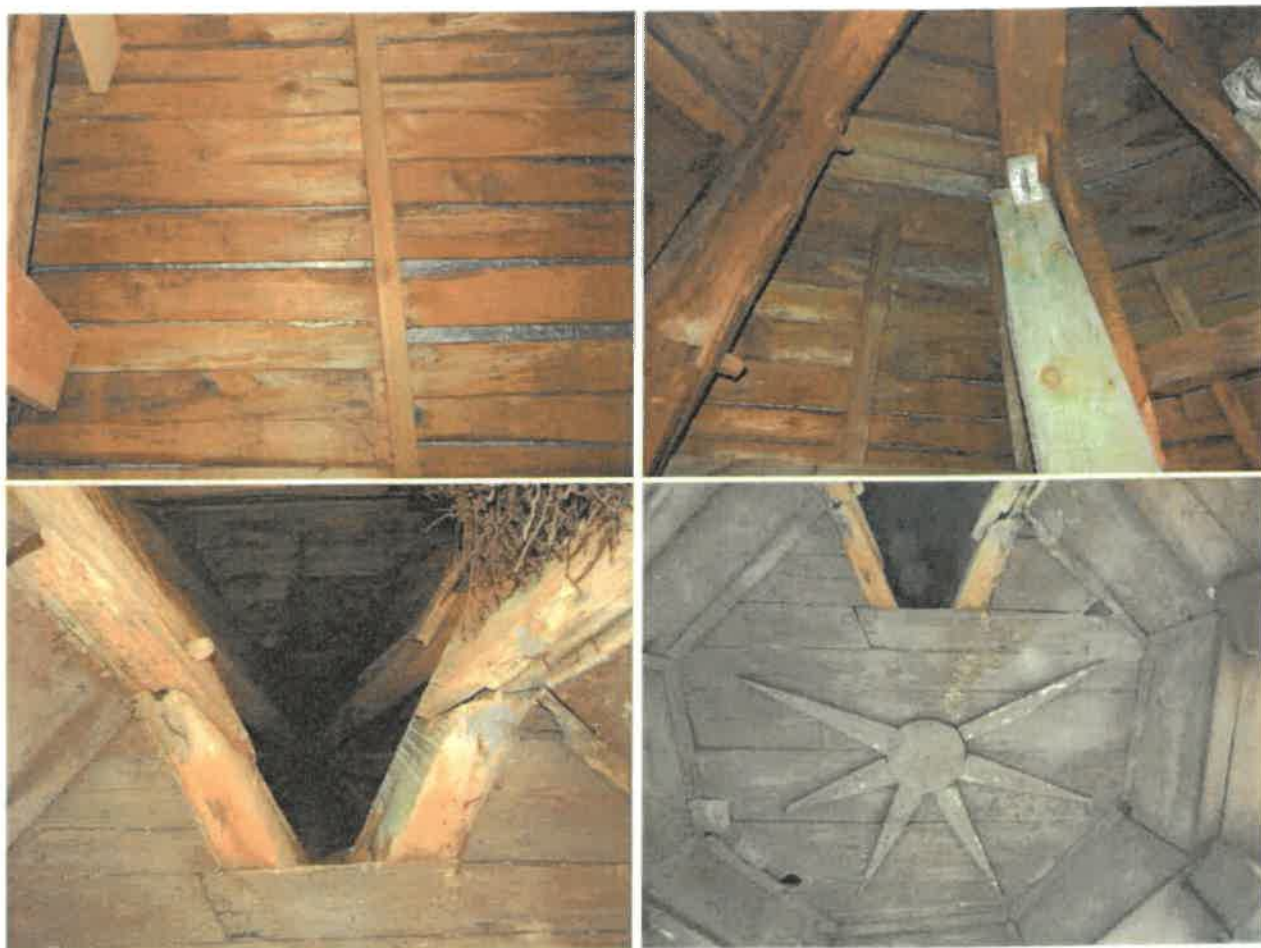
Pokrycie. Hełm wieży pokryty jest blachą stalową ocynkowaną w kryciu prostym z poziomo ułożonych brytów blachy szerokości około 30 cm w dość regularny sposób łączonych na rąbek leżący pojedynczy. Blacha ułożona jest bezpośrednio na poszyciu

z desek okorków złej jakości (nawet z oflisami i pozostałościami kory) wykonanym podczas ostatniego krycia blachą. Podłoga latarni pokryta jest w całości blachą, podobnie jak słupki latarni. Zasłonki ozdobne łukowe pomiędzy słupkami pokryte są blachą tylko od zewnątrz. Sufit latarni z ozdobną gwiazdą wykonany jest z desek, pomalowany farbą olejną w kolorze popielatym, wymaga remontu. Pokrycie z blachy jest nieszczelne, łączenia blach są rozluźnione, blacha w wielu miejscach jest skorodowana praktycznie w różnych miejscach całego hełmu a szczególnie w okolicach okapu, gzymsu i podłogi latarni oraz górnej części cebulastej i iglicy. Włazy wykonane z desek obitych blachą są zdeformowane i nieszczelne zarówno na galerię jak i na część cebulastą hełmu (wyjście do iglicy). Brak jest zamknięcia otworu wjazdu z galerii na część górną. Widoczne są gniazda i liczne ślady bytowania ptaków w postaci odchodów, piór i zadrapań. Nieszczelności powodują zamakanie i niszczenie elementów konstrukcji i podłóg w wieży.

6. Wykonać pokrycie dachu wieży z blachy tytanowo – cynkowej gr. 0,7 mm patynowanej w prostym wieżowym układzie krycia podobnym do istniejącego, bryty blachy szerokości około 30 cm. Należy rozpocząć krycie od dołu, zastosować usztywniający pas nadrynnowy i podrynnowy z blachy tytanowo – cynkowej gr. 0,7 mm przy okapie. W połączeniach prostopadłych do linii okapu należy stosować rąbki stojące podwójne wysokości 25 mm, w połączeniach równoległych do linii okapu stosować rąbki leżące podwójne, w narożach (gradach) zastosować rąbki stojące podwójne wysokości 45mm. Słupy pokryć blachą w połączeniach na rąbek leżący pojedynczy. Podłogę latarni pokryć blachą na rąbek leżący podwójny. Zastłonki łukowe pokryć blachą od zewnątrz z zawinięciem na krawędziach, z całych kawałków blachy, bez połączeń pośrednich. Blacha tytanowo - cynkowa patynowana np. Rheinzink .

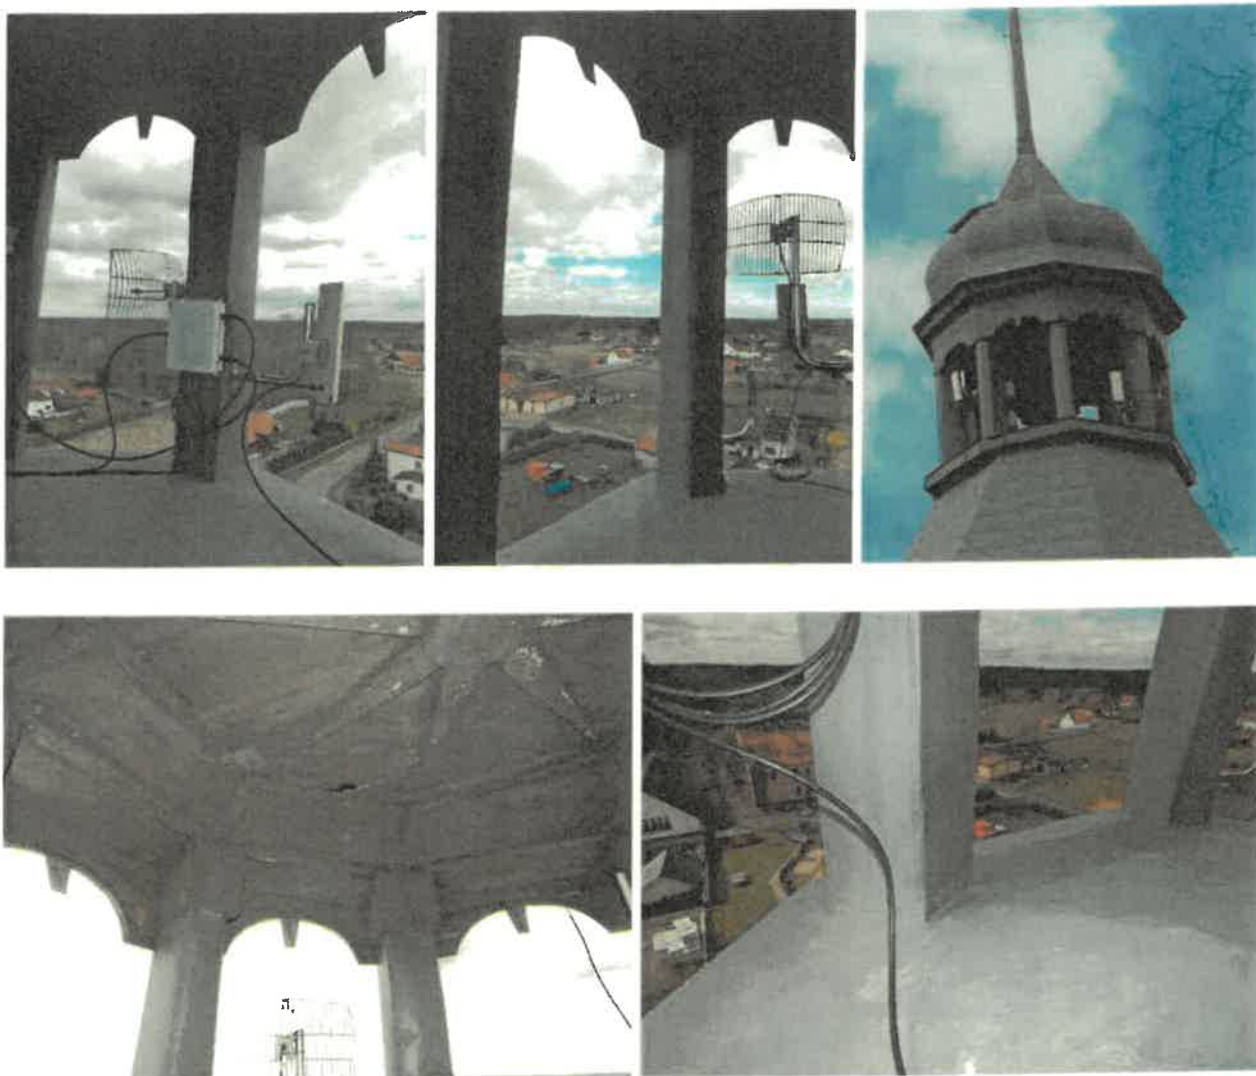
Blacha pomalowana jest farbą olejną na kolor popielaty ciemny.
Na słupkach latarni zamontowane są anteny telekomunikacyjne.
Istniejąca instalacja odgromowa wieży wymaga usprawnienia i uporządkowania.

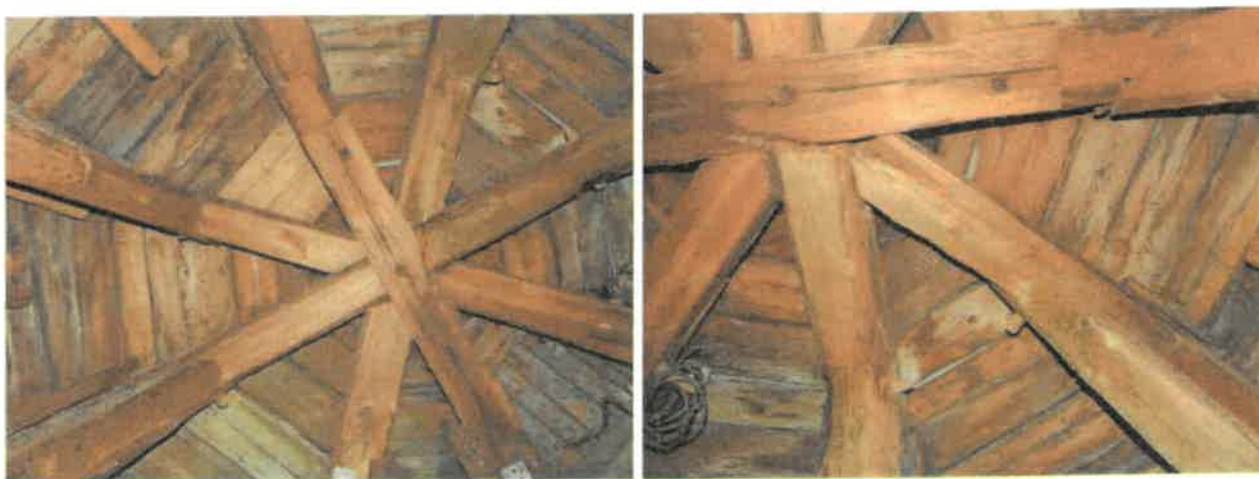
Konstrukcja. Elementy konstrukcyjne hełmu wieży są w dość dobrym stanie. Część połączeń elementów jest rozluźniona i wymaga poprawy. Poszycie z desek okorków niewymiarowych i nie impregnowanych jest porażone biologicznie z licznymi oznakami zbutwienia, nadaje się do wymiany.

4. Wykonać pełne poszycie hełmu z desek obrzynanych grubości 25 mm, szerokości 10-15 cm, impregnowanych przeciw porażeniom biologicznym i pożarowym trójfunkcyjnym preparatem np. Fobos M4. Deski impregnować dwustronnie przed zabudową, przy montażu należy impregnować miejsca cięć.
