PROJEKT BUDOWLANY

REMONT KOŚCIOŁA FILIALNEGO P.W. ŚW. ANTONIEGO PADEWSKIEGO W NIEMSTOWIE

OBIEKT	KOŚCIÓŁ FILIALNY
ZABYTEK	Wpisany do rejestru zabytków pod nr 597/L z dnia 14.04.81
ADRES	Niemstów 84, 59-323 Międzybóże
DZIAŁKA	j.e.021102_2.0019.405, Dz. 405 obręb Niemstów, Gmina Lubin (obszar wiejski)

Data opracowania: 15.09. 2020

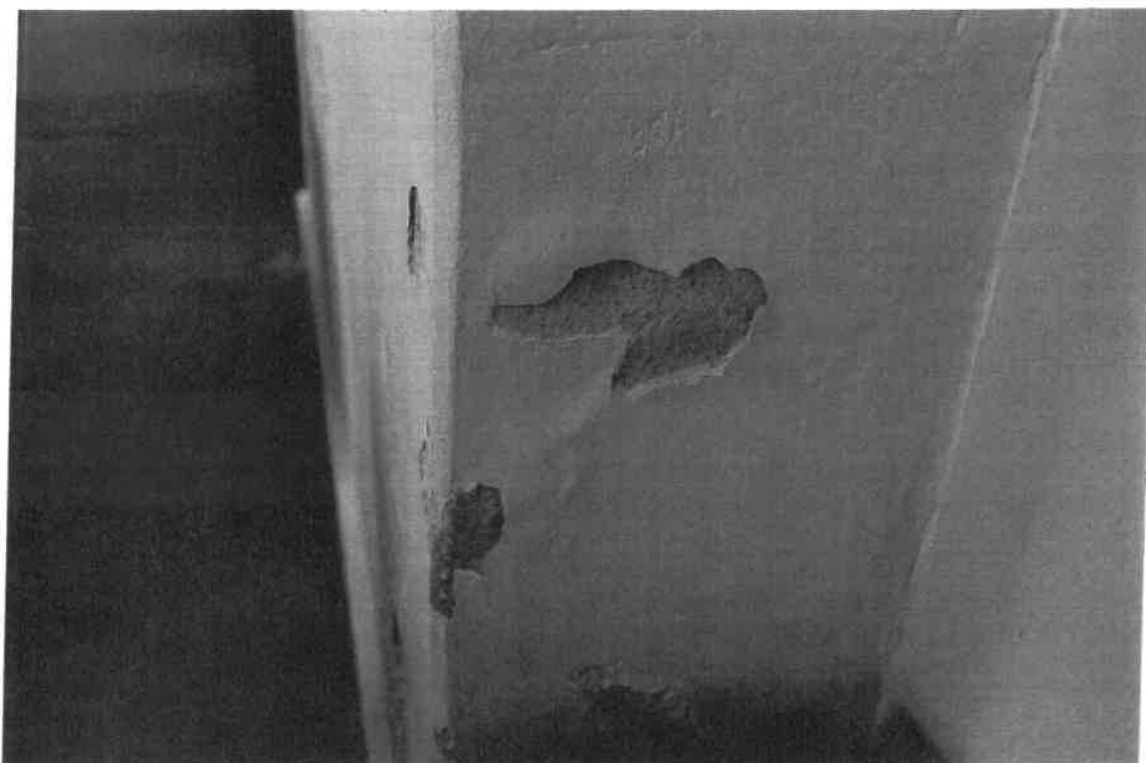
Zdj. 1

Ściany od wewnątrz pokryte gładkim tynkiem, malowanym farbami mineralnymi. Tynk miejscowo naprawiany zaprawami gipsowymi. Wewnątrz nie stwierdzono poważnych zawilgoczeń, czy pleśni lub grzybów. Stwierdza się lokalne odspojenia powłoki malarskiej i tynkarskiej spowodowane użyciem

wadliwych materiałów do napraw (gipsu) oraz stopniową utratę nośności tynku wewnętrznego spowodowany krystalizowaniem węglanu wapnia z wysychającej pary wodnej występującej w przegrodzie (Zdj.1 i Zdj.2).

Wewnętrzne uszkodzenia tynków spowodowane są wykonywaniem napraw nieodpowiednimi materiałami. Zakazuje się używania zapraw na bazie gipsu do jakichkolwiek prac naprawczych w kościele.

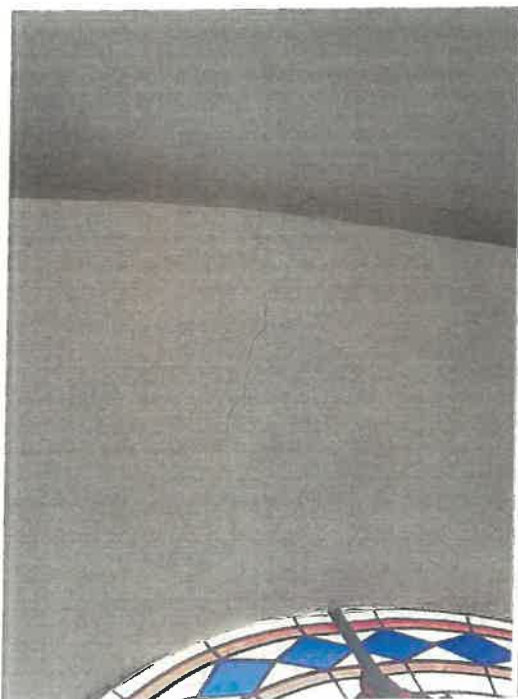
Stwierdza się występowanie rys w okolicach okien przy chórze (Zdj.3, 4, 5 i 6), szerokość rozwarcia rys nie przekracza 1mm. Prawdopodobnie rysy mogą być na całą grubość muru.

Zdj. 3 - okno przy chórze

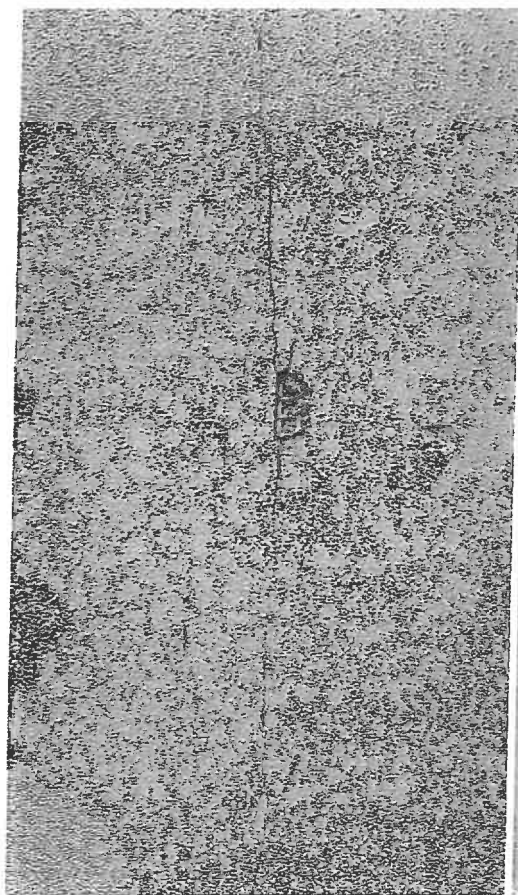
Zdj. 7 - Elewacja

Elewacja była remontowana na początku XXI w. Wykończona została tynkiem cementowo-wapiennym, malowanym farbami. Pęknięcie ściany prawdopodobnie było widoczne już podczas remontu elewacji, gdyż zastosowano zbrojenie tynku siatką z włókna szklanego (Zdj.7).

Powstałe na elewacji rysy są spowodowane pracą tynku i jego powolną degradacją. Zaleca się przeprowadzić wymianę uszkodzonych części tynku na nowe tynki wapienne.

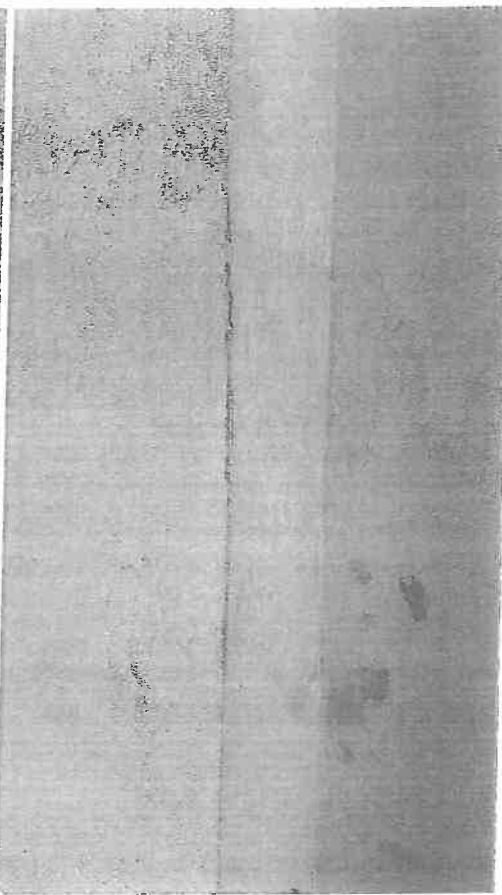
Zdj. 8 - Elewacja

Stwierdzono także występowanie rys włoskowatych na części przybudówki oraz pod oknem przy prezbiterium na elewacji. Nie stwierdzono zarysowań w tych miejscach na zewnątrz. Rysy te mogą być oznaką odspojenia się powłoki tynkarskiej od ściany. Stwierdzono także niewielką, miejscową degradację powłoki malarskiej na elewacji (Zdj.8)

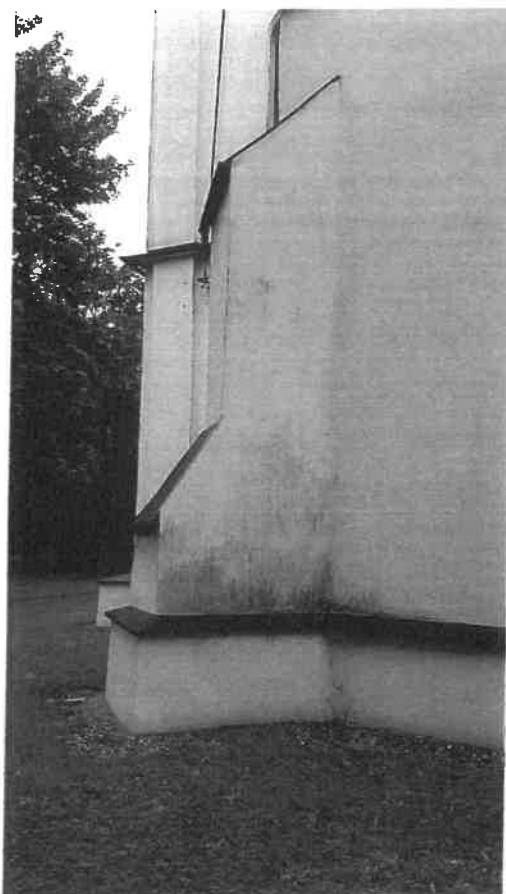
Zdj. 9 – Elewacja

Cokół poszerzony w stosunku do elewacji, pokryty obróbką blacharską. Miejscami widoczne porosty glonów na tynku spowodowane większym zawilgoceniem tynku (Zdj.9,10).

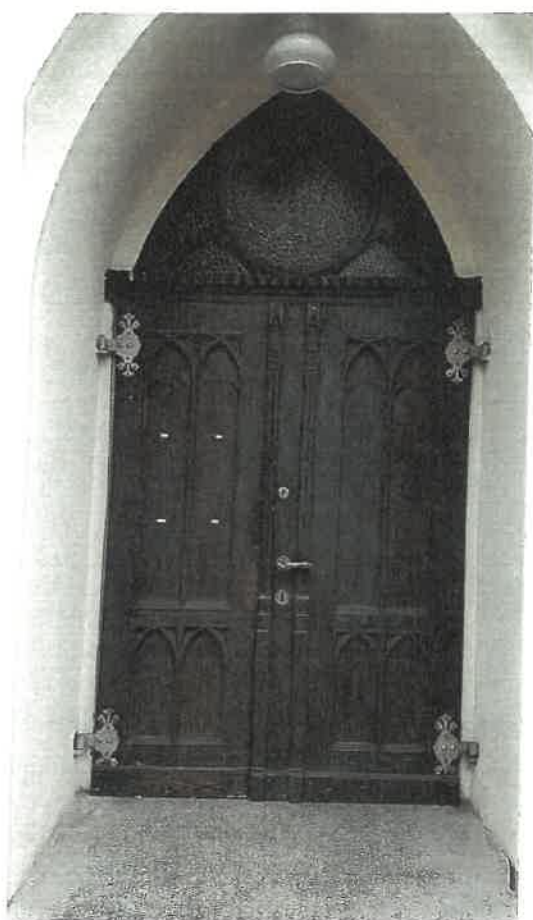
Drzwi wejściowe główne drewniane h230xs170, malowane w kolorze brązowym, miejscami uszkodzona powłoka malarska. Zaleca się wyremontować drzwi.

Zdj. 11 - Drzwi zewnętrzne główne

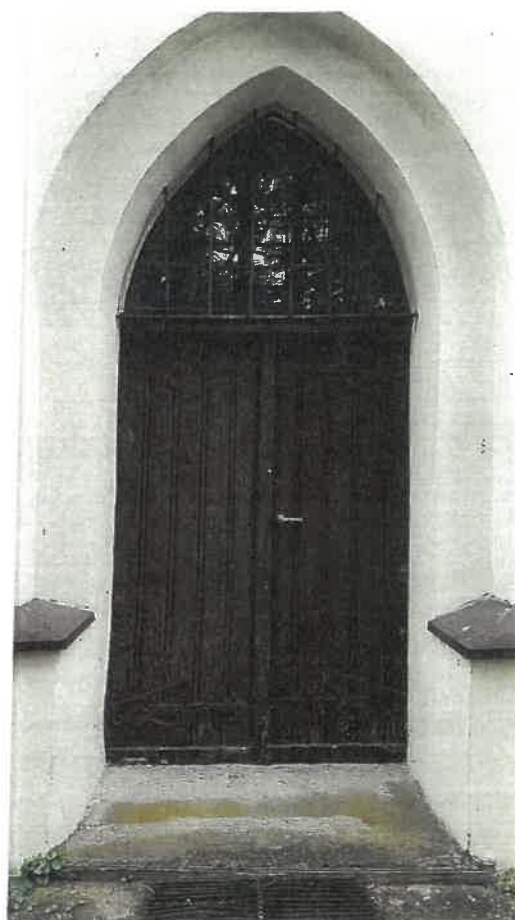
Drzwi wejściowe na wieżę drewniane h217xs155, malowane w kolorze brązowym, miejscami uszkodzona powłoka malarska, zamki wymagają naprawy bądź wymiany. Zaleca się wyremontować drzwi.

Zdj. 12 – drzwi na wieżę zewnętrzną

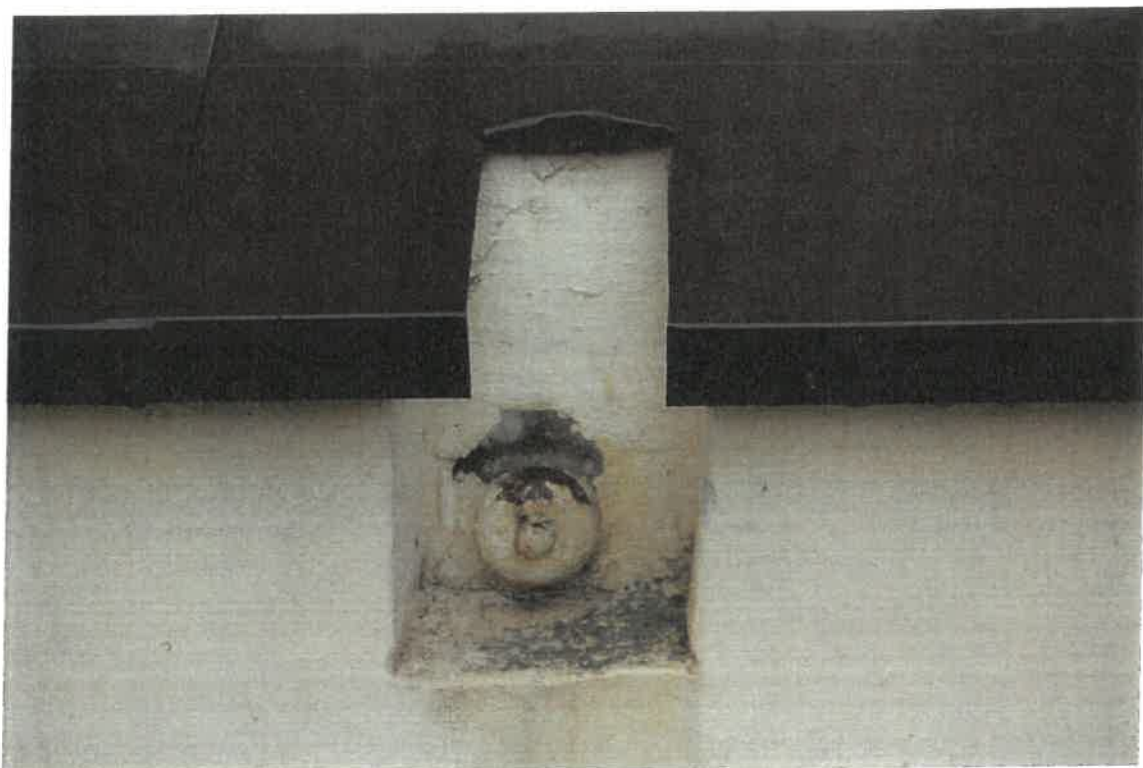
Zdj. 23 – reper

Na budynku kościoła osadzony jest reper geodezyjny, który należy chronić przed uszkodzeniem (Zdj.23). Zaleca się wykonać ruchomą obróbkę blacharską osłaniającą reper a za razem umożliwiającą pracę geodetom.

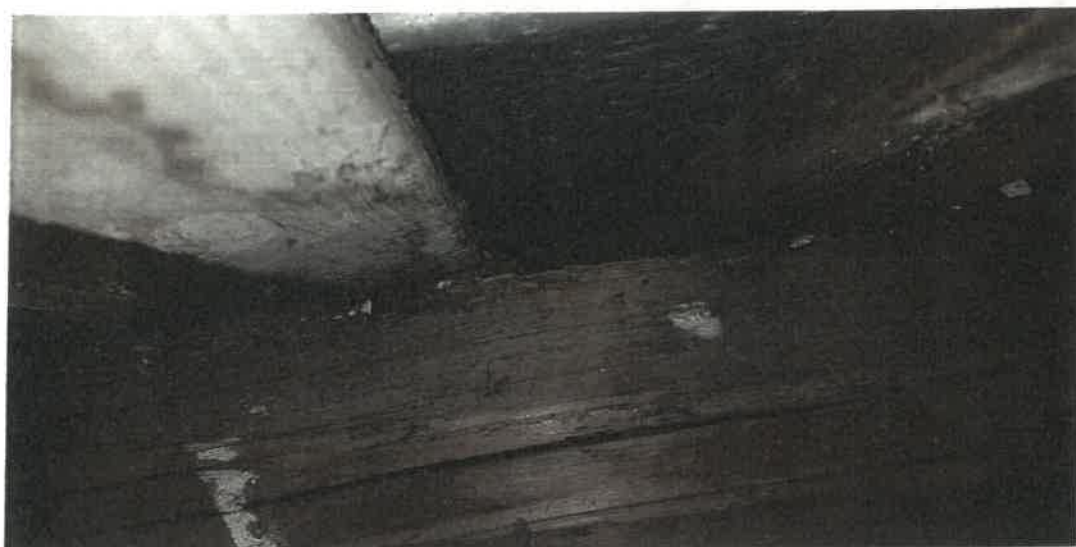
Zdj. 26

Stwierdzono ubytki niektórych elementów usztywniających w postaci mieczy i zastrzałów. Zlokalizowano ślady działalności owada z rodziny kołatkowatych (najprawdopodobniej *Anobium punctatum*) widoczne na słupie (zdj. 24). Stwierdzono oznaki korozji biologicznej płatwi (Zdj.25, 26 i 27).

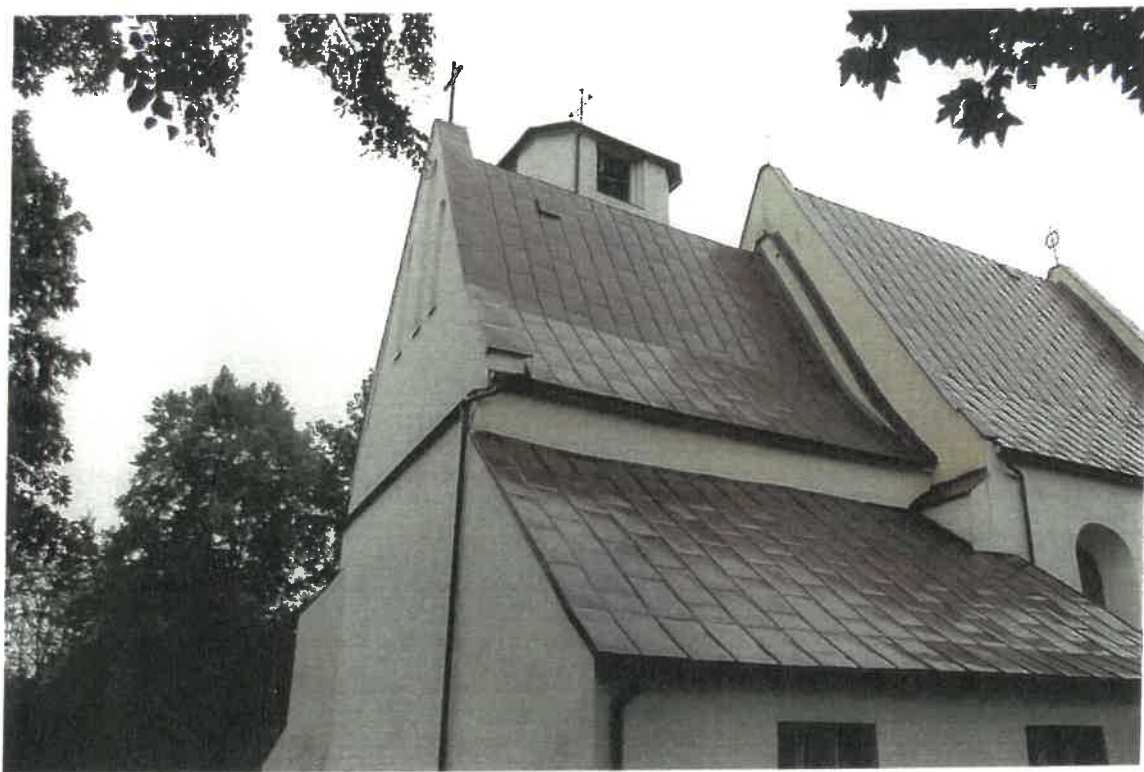
Zdj. 28

Z powodu braku możliwości wejścia w przestrzeń konstrukcji dachu nad zakrystią nie wykonano szczegółowej oceny technicznej konstrukcji drewnianej. Poszycie dachu z blachy nie wykazuje oznak nieprawidłowej pracy w postaci ugięć, nieszczelności bądź przecieków. Stan techniczny konstrukcji dachu nad prezbiterium ocenia się jako dostateczny.

Stan konstrukcji dachu i pokrycia ocenia się jako dostateczny.

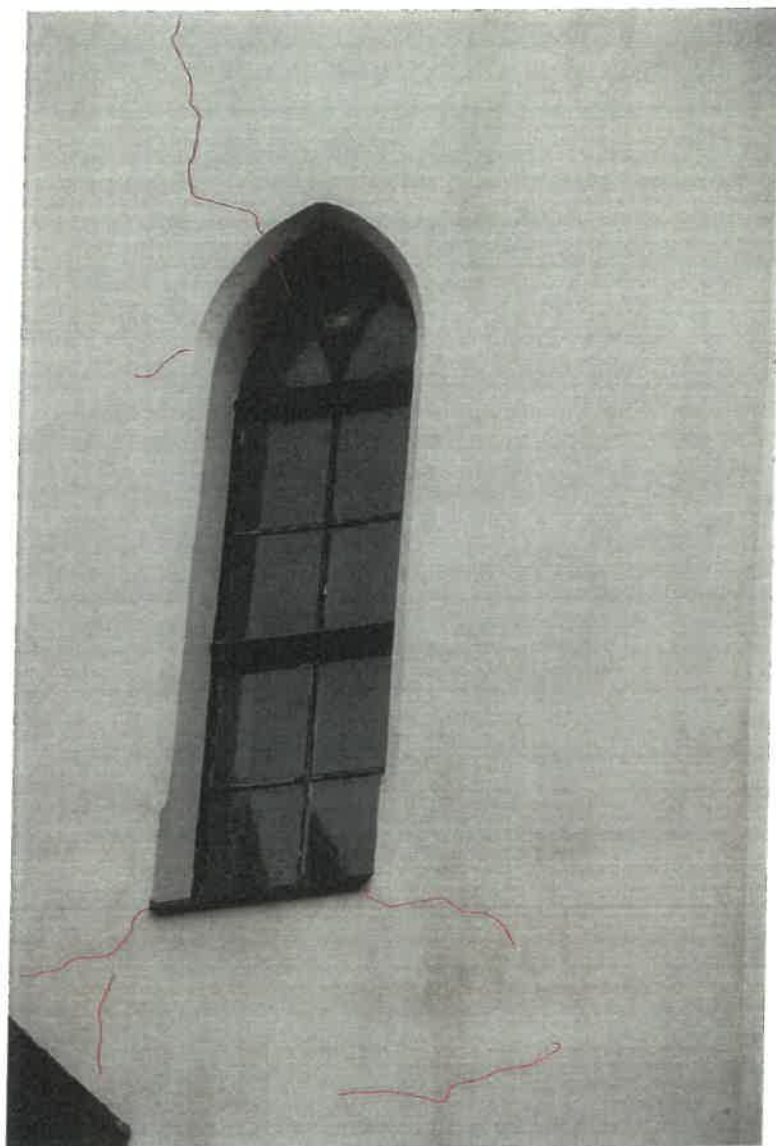
Zdj. 29

Konstrukcja murowa ścian wieży kościoła wykonana jest z cegły pełnej i kamienia o grubości ściany ok.0,8 do 1,3m. Stwierdzono niewielkie zarysowania tynku elewacyjnego w okolicach otworu okiennego na ścianie południowo-zachodniej (Zdj.29). Stwierdzono także zarysowania miejscowe tynku piaskowo-wapiennego wewnętrznego oraz niewielkie jego ubytki w poziomie dzwonnicy. Nie stwierdzono innych nieprawidłowości w konstrukcji ścian i fundamentów wieży.

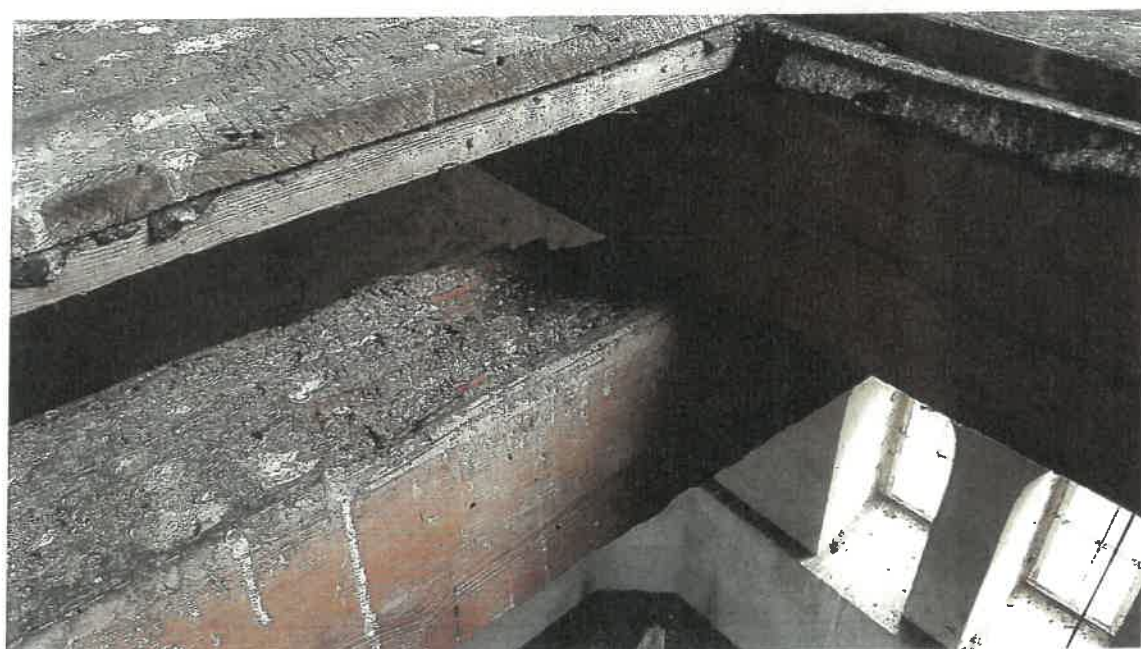
Zdj. 31

Stwierdzono natomiast mocną korozję biologiczną konstrukcji nośnej poziomu V – dzwonnicy (Zdj. 31-33).

Konstrukcja nośna stropu pod dzwonnica nadaje się do wymiany z powodu znacznej korozji elementów. Nowe elementy drewniane o tych samych wymiarach co obecne należy zabezpieczyć środkiem FOBOS M-4

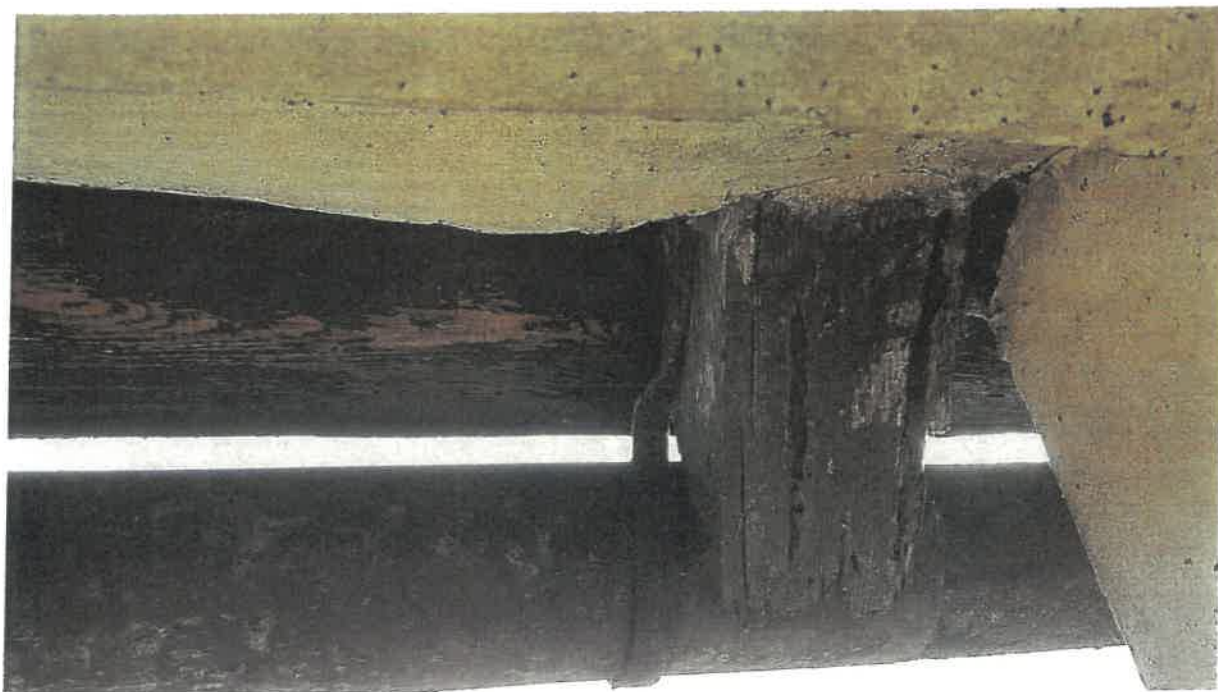
Konstrukcja więźby dachowej wieży – drewniana. Dach wieży został poddany przebudowie w XXw, kryty blachą na podkładzie z desek. Na konstrukcji dachu zlokalizowano ślady działalności owada z rodziny kołatkowatych (najprawdopodobniej *Anobium punctatum*), widoczne są porażone całe belki konstrukcji poziomej oraz krokwie. Dekowanie pod pokrycie miejscami jest uszkodzone, widoczne są liczne białe wykwyty powodowane zaciekami. Jednakże oględziny wykonywano w dzień deszczowy i nie stwierdzono przecieków pokrycia dachowego. Konstrukcja dachu nie wykazuje odkształceń czy nadmiernych ugięć, nie wykazuje też innych oznak nieprawidłowej pracy.

Zdj. 36- korkiew dachu wieży przy rynnie – widoczna działalność owada.

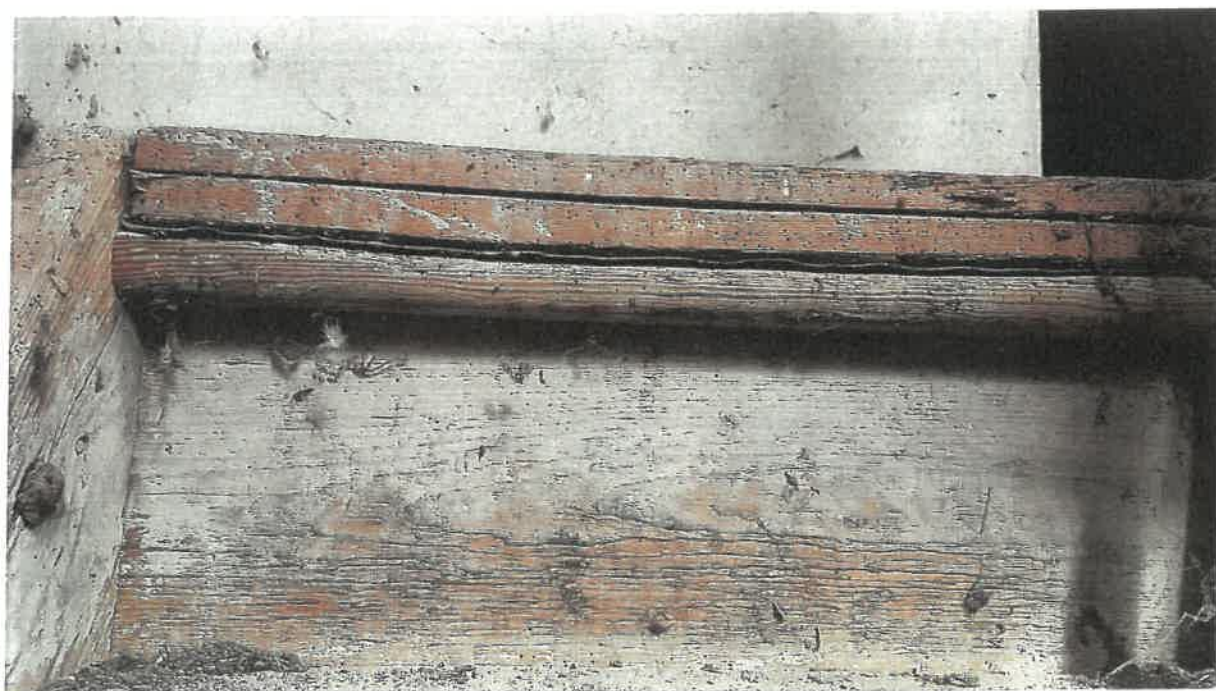
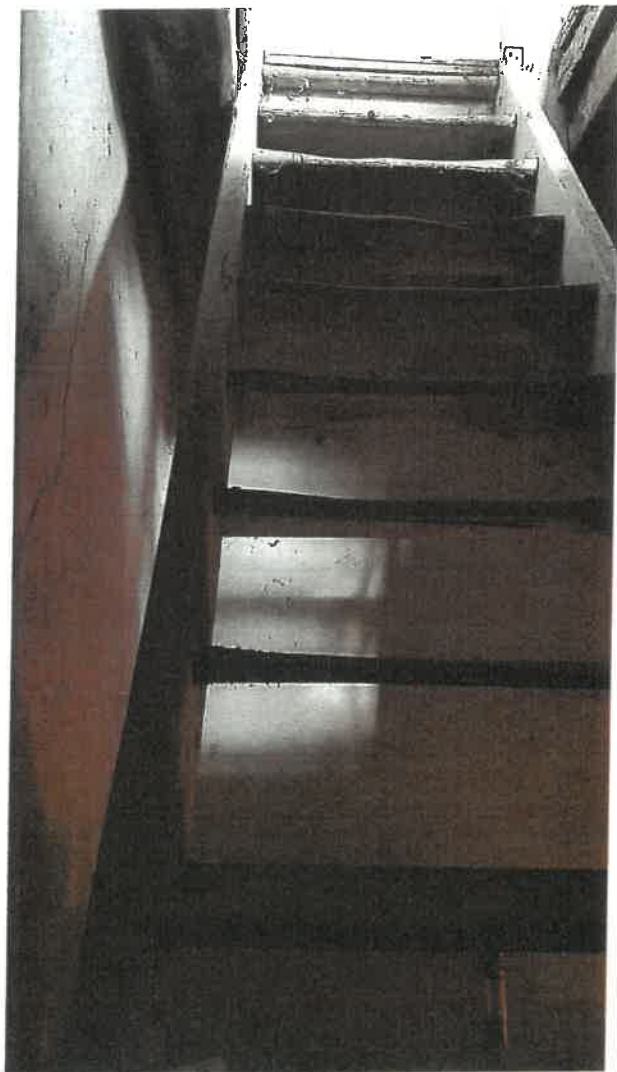
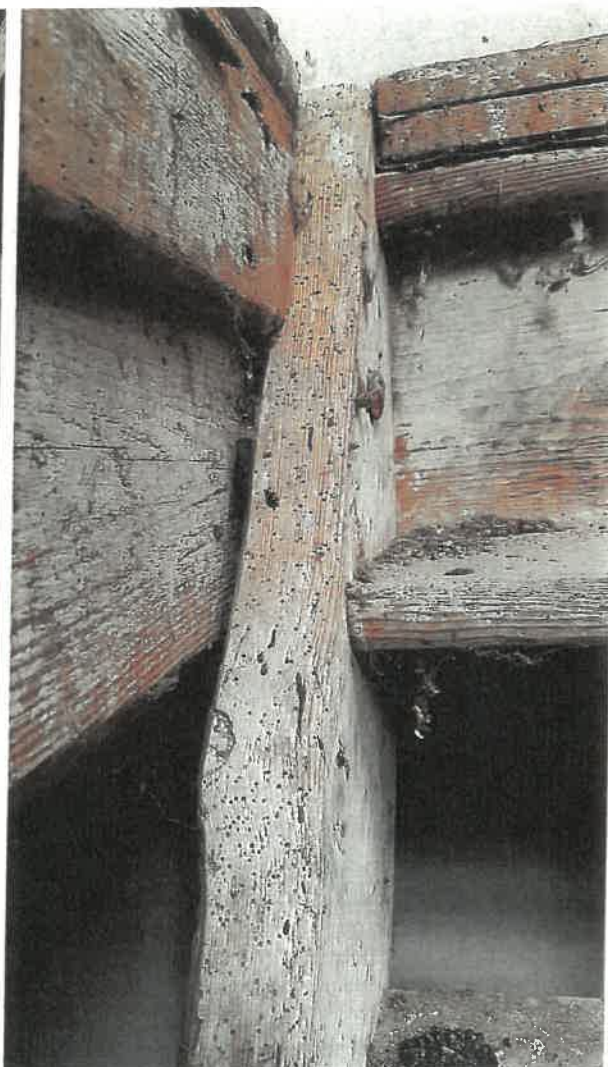
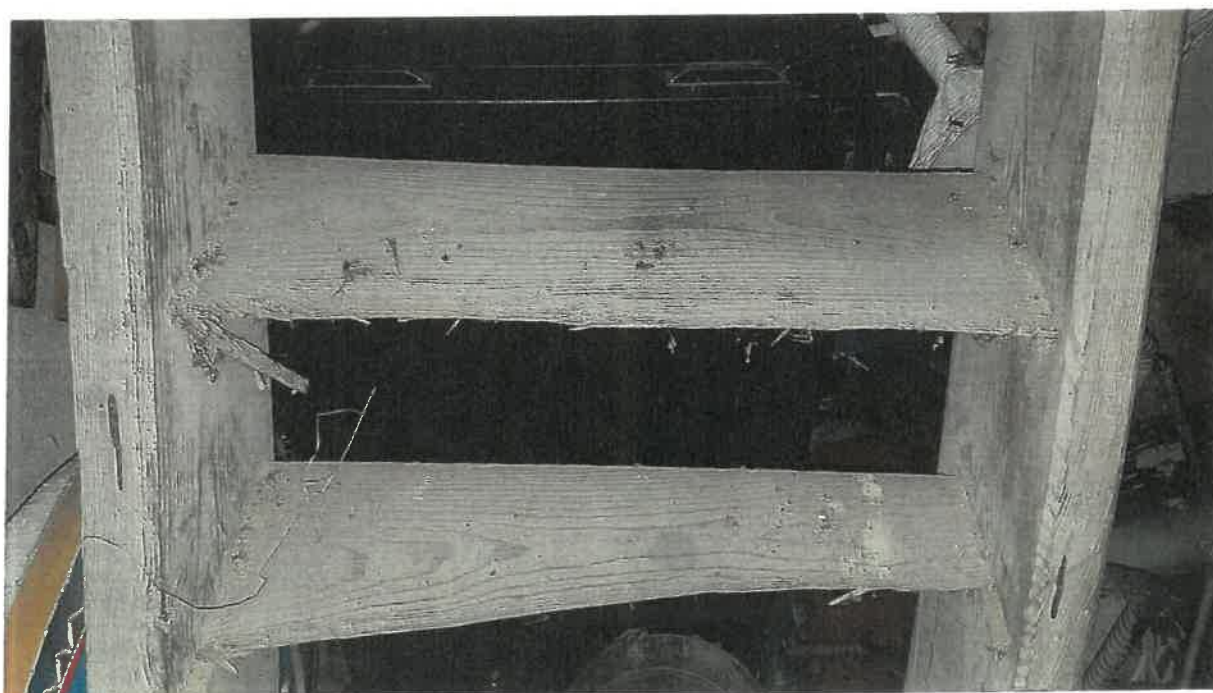
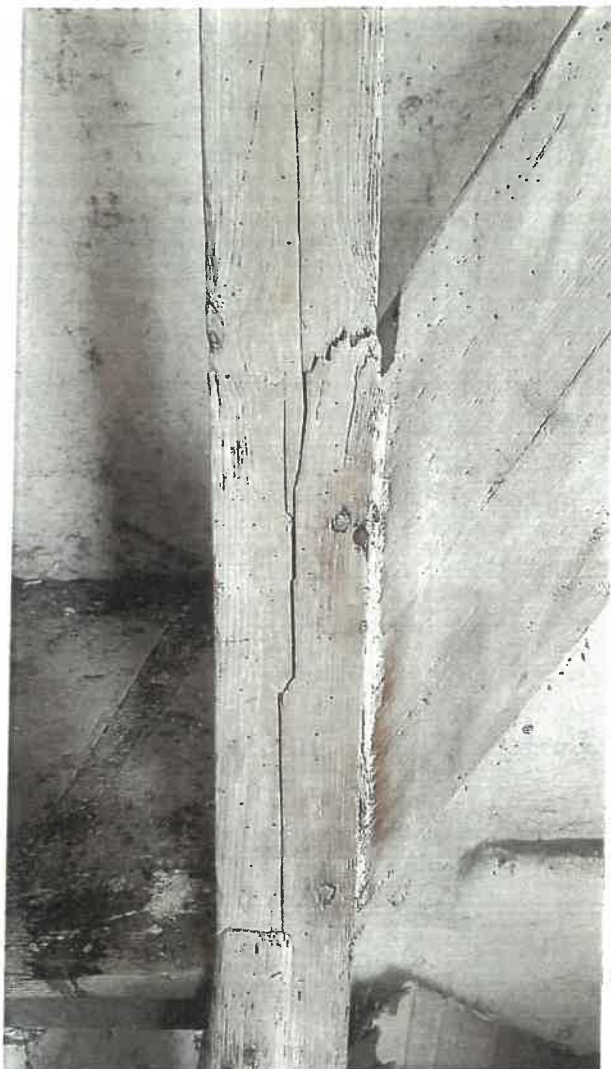
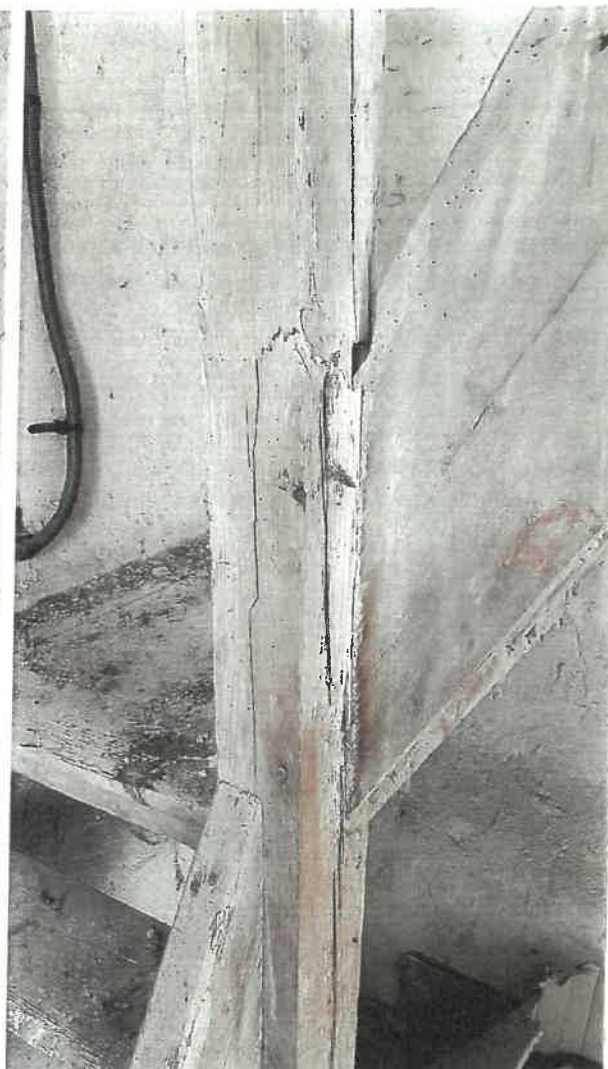
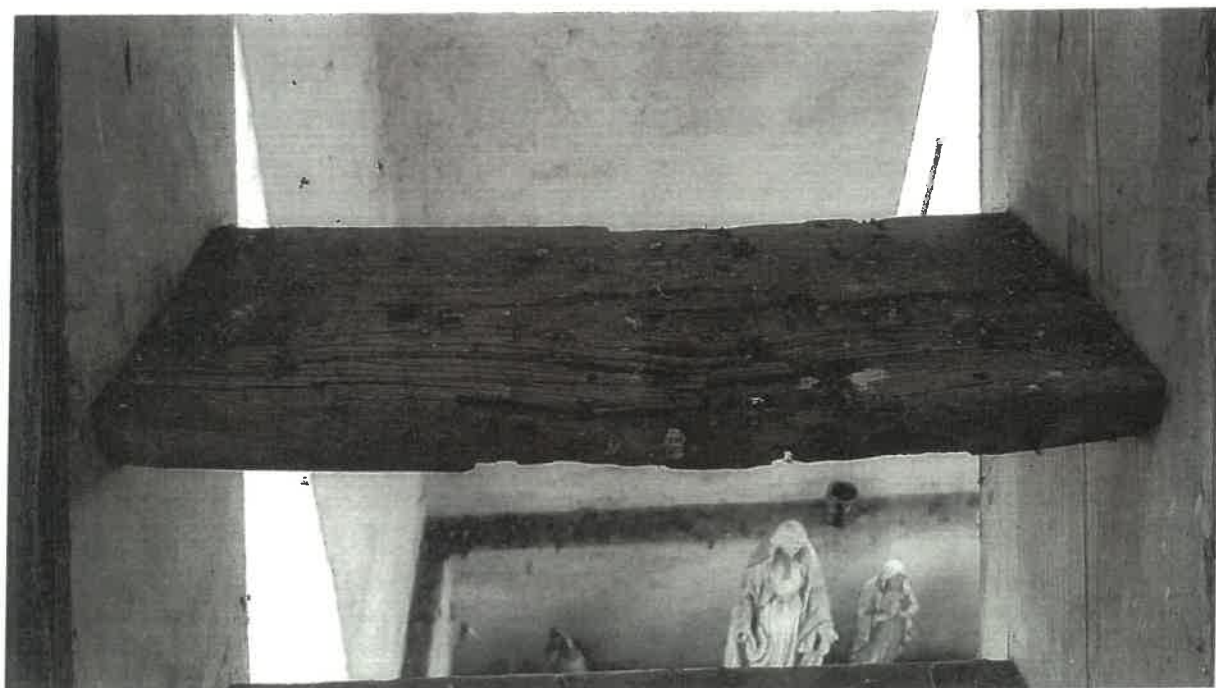
Ślady działalności owada z rodziny kołatkowatych zlokalizowano również na konstrukcji drabin stałych i schodów drewnianych prowadzących na wieżę (Zdj.), ponadto wiele stopnic jest uszkodzonych, złamana jest również konstrukcja barierki schodów prowadzących na poziom IV.

Drabina prowadząca na poziom V (dzwonnicy) jest uszkodzona. Należy ją wymienić najlepiej na schody.

Stan techniczny drabin, schodów i poręczy jest zły i nadaje się do remontu.
