PROJEKT BUDOWLANY

REMONT KOŚCIOŁA FILIALNEGO p.w. św. JÓZEFA ROBOTNIKA W GORZYCY

OBIEKT	BUDYNEK SAKRALNY – KOŚCIÓŁ RZYMSKOKATOLICKI
KATEGORIA	Kategoria X – budynki kultu religijnego
ZABYTEK	Wpisany do rejestru zabytków pod nr A/1624/836 z dnia 27.12.1960r.
ADRES	59-311 Gorzyca 3
DZIAŁKA	nr 144/2, obręb Gorzyca

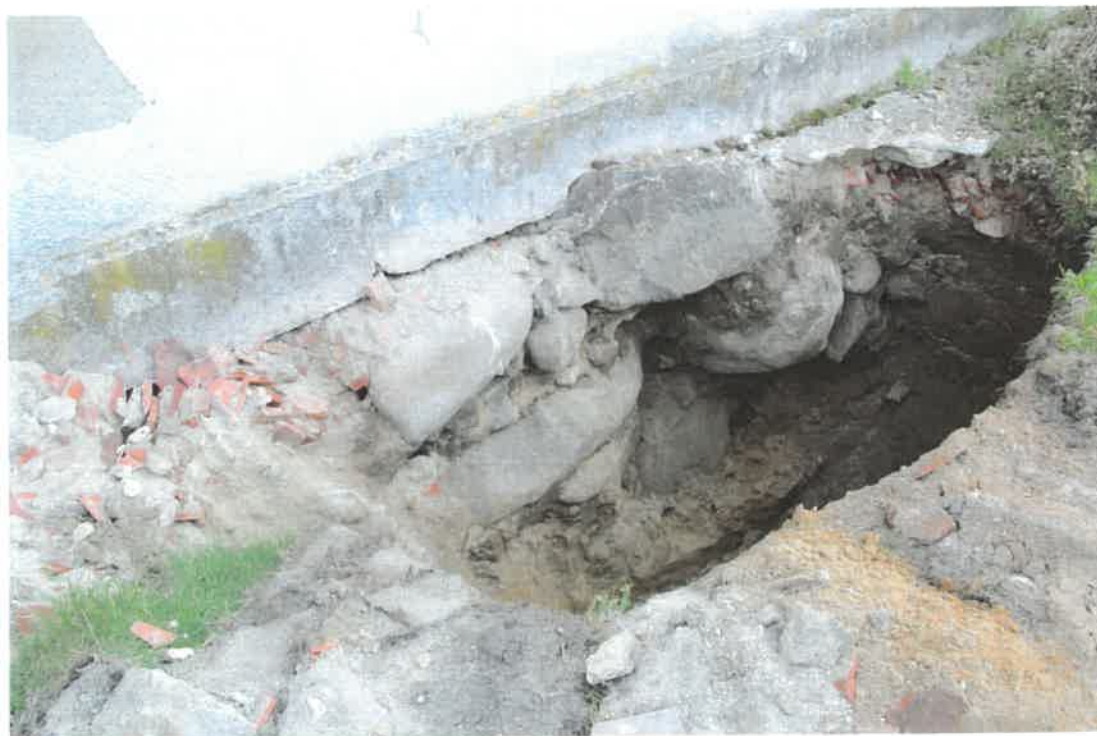
Zdj. 1 - wieża

- zmniejszenie nośności fundamentów co wykazują spękania ścian wieży (Zdj.5-8 od zewnątrz i zdjęcia 9-10 pęknięcia widoczne od wewnątrz) i zakrystii (Zdj.11-13).

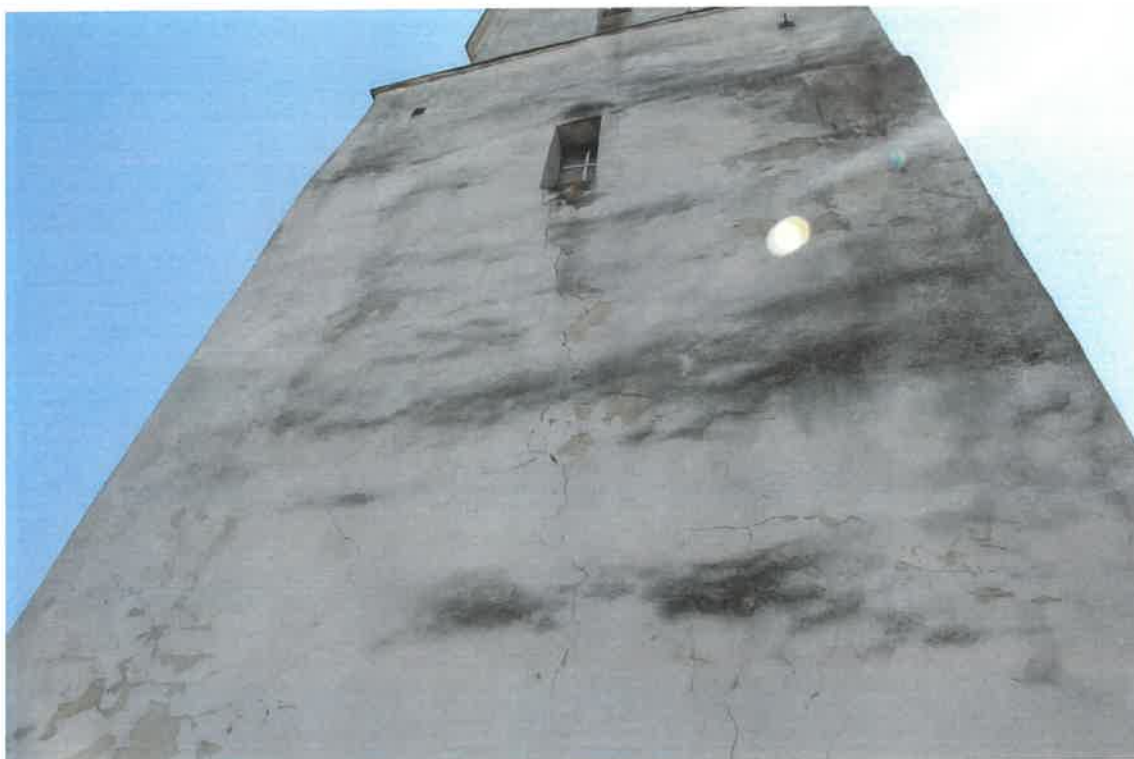
Zdj. 30 elewacja zachodnia

Na ścianie zachodniej wieży pęknięcie jest widoczne na całej wysokości elewacji i dochodzi do 5-6mm szerokości (Zdj. 26-30). Pęknięcia te powstały na skutek osłabienia fundamentów wieży.

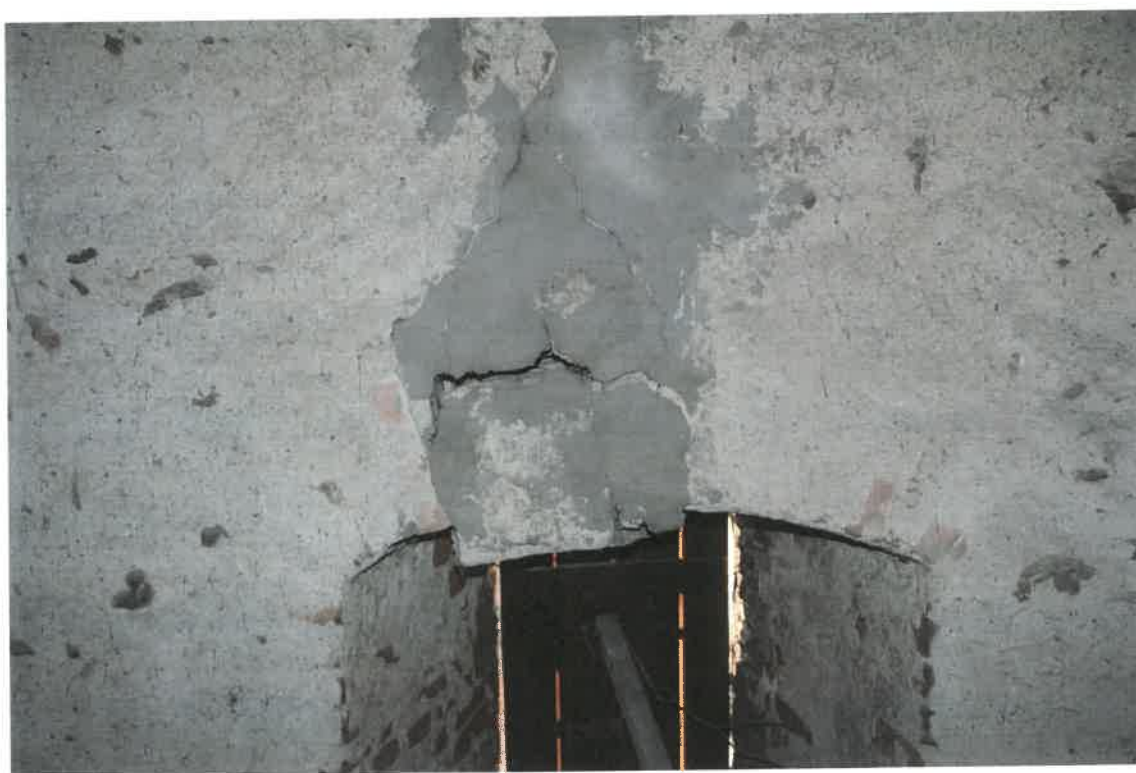
Zdj. 39

Ponadto od wewnątrz widoczne są pęknięcia, niektóre były zaklejane zaprawą cementową, widoczne są również oznaki utraty stateczności nadproży okiennych przez które przechodzą rysy (Zdj. 39-42).

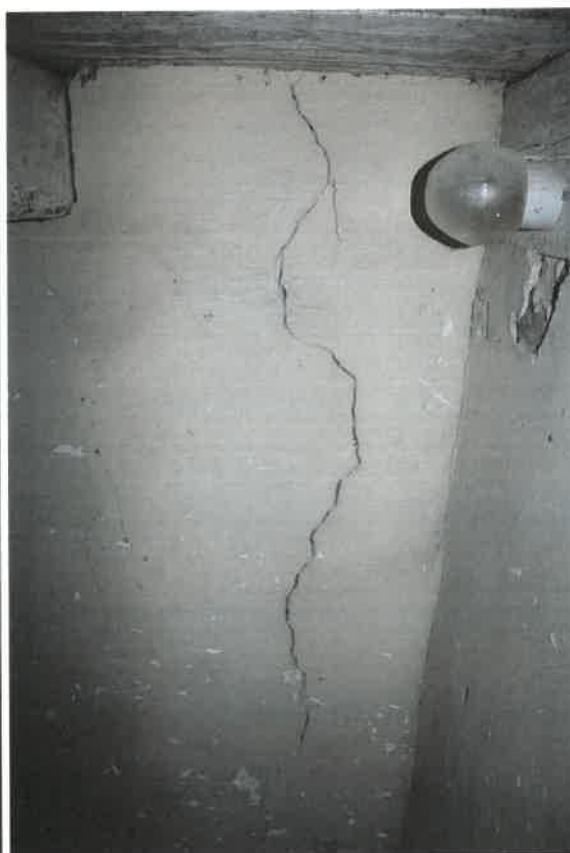
Zdj. 42

Pęknięcia wewnętrzne na ścianach dzwonnicy

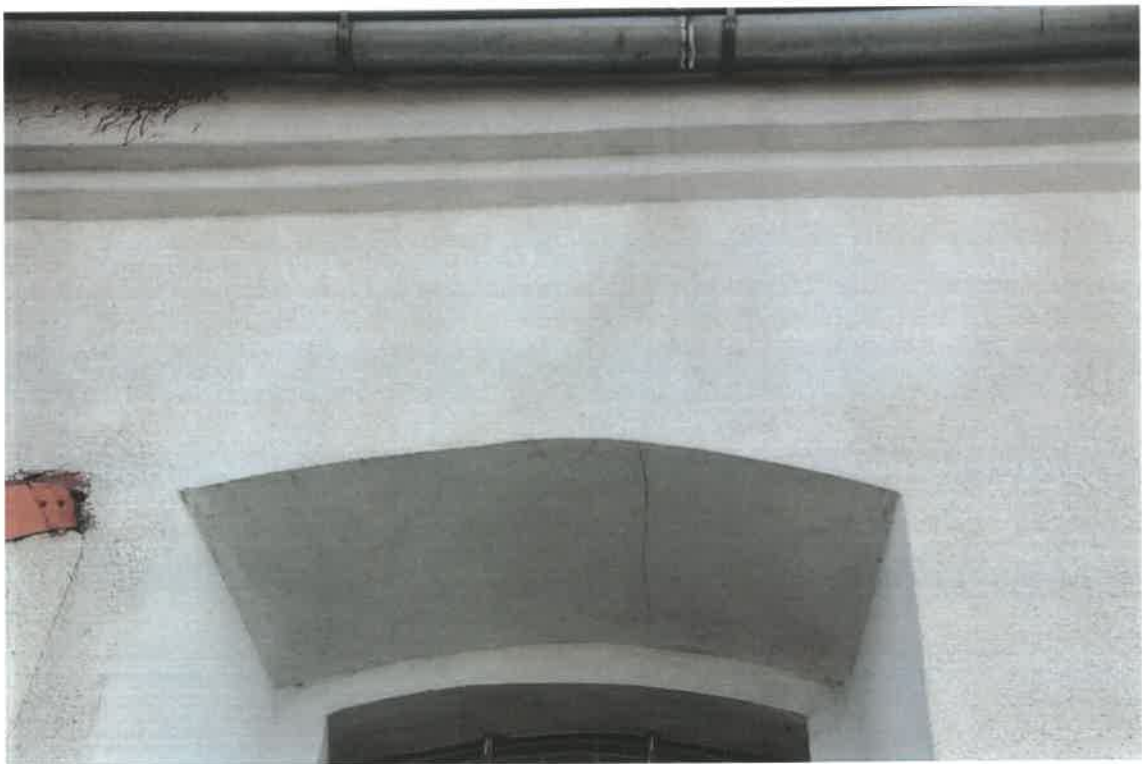
Zdj. 47 – Rysa ok 1mm na nadprożu - elewacja północna

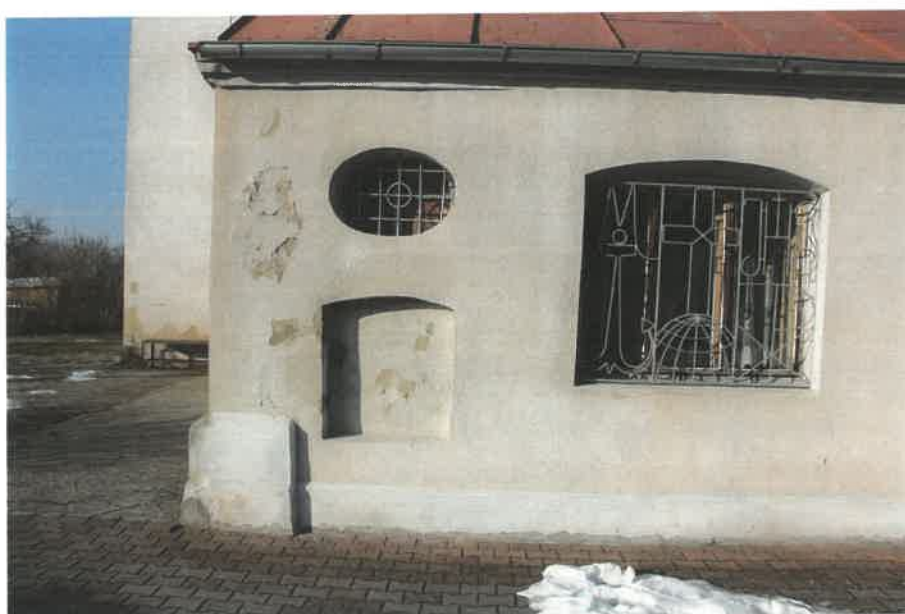
Zdj. 53

Elewacja zewnętrzna wykonana z tynku wapienno–piaskowego pokryta została cienką warstwą tynku cementowo – wapiennego, nakrapianego, w kolorze złamanej bieli. W miejscach dużego zawilgocenia oraz w miejscach penetracji wody w głąb wyprawy elewacyjnej (np. pęknięcia) nastąpiło powierzchniowe odspojenie się cienkiej warstwy tynku. (Zdj.53-54).

- Skuć stare tynki w pasie cokołowym i 80cm powyżej stwierdzonej strefy zawilgocenia.
- Spłukać mur wodą pod ciśnieniem.
- Wykonać obrzutkę cementową pokrywającą 50% muru np. CT 030 Vorspritz.
- Nałożyć renowacyjny tynk podkładowy magazynujący sole o grubości minimum 1cm np. Porengrundputz 031.
- Nałożyć tynk renowacyjny np. CT 032 Sanierputz Rapid gr. minimum 1,5cm.
- Po 7 dniach dwukrotne malowanie elewacji farbą silikatową Sylitol Finish firmy Caparol w kolorze **KEIM EXCLUSIV – kolor 9276**.

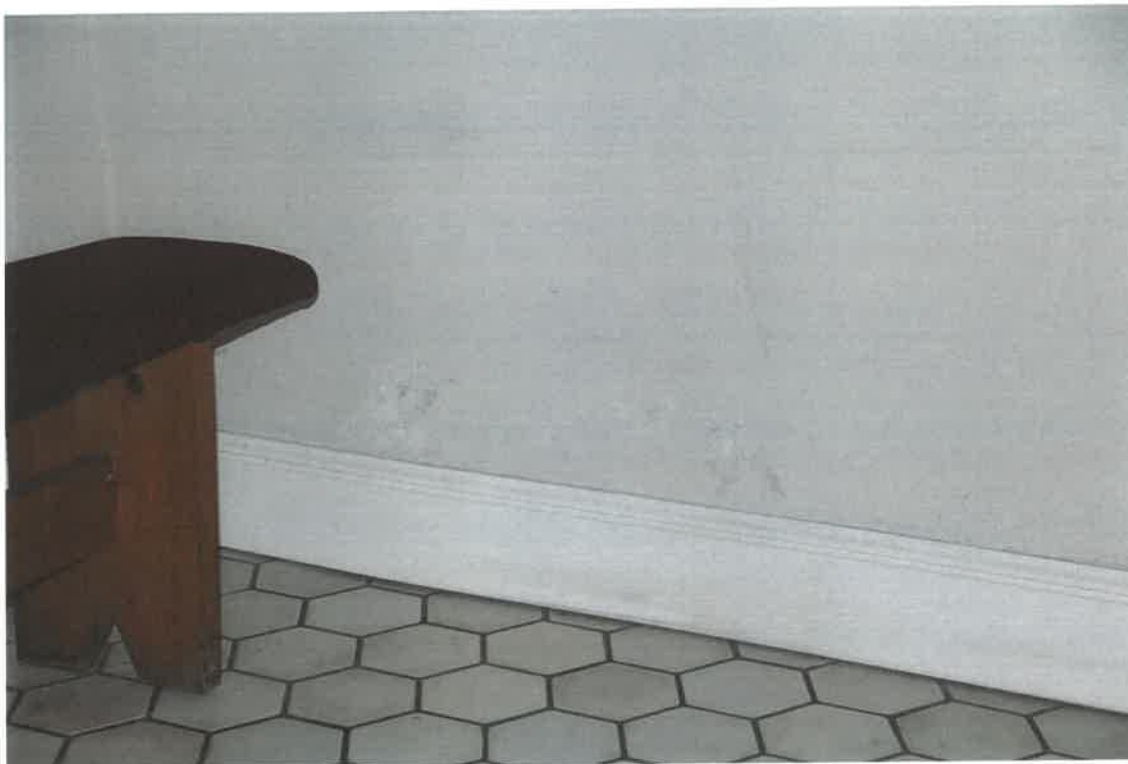
Zdj. 55

Efekt podciągania kapilarnego widoczny jest również wewnątrz kościoła na nowo wyremontowanej ścianie (Zdj. 55).

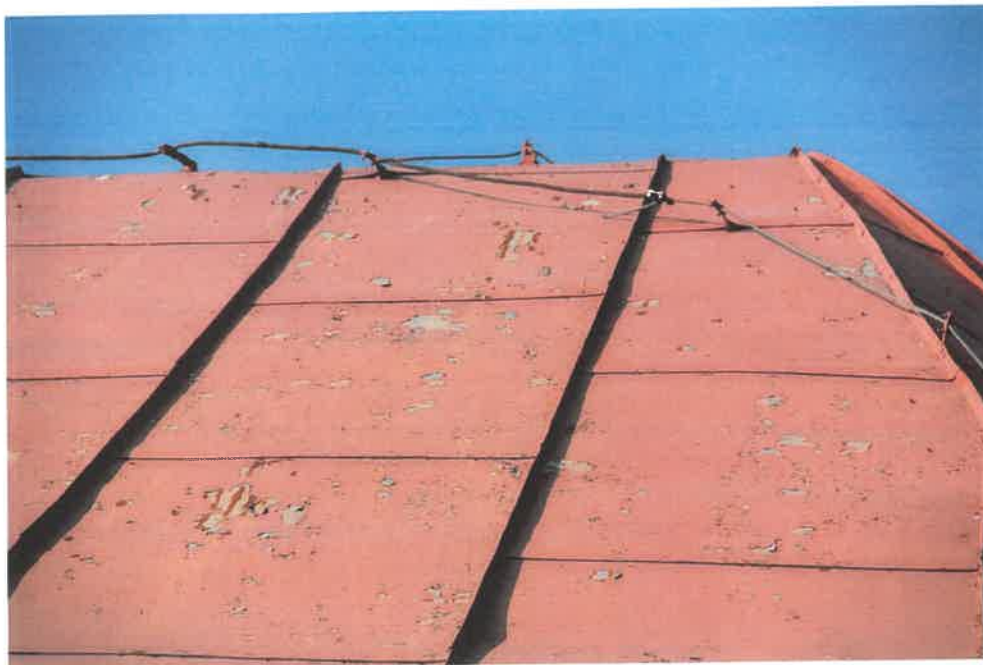
Zdj. 69

Dach kryty jest blachą stalową ocynkowaną na rąbek stojący, malowaną w kolorze naturalnej dachówki. W części południowo – zachodniej połaci dachowej stwierdzono niewielkie przecieki pokrycia podczas ulewnego deszczu. Powłoka malarska zdegradowana na całej powierzchni dachu. Na odsłoniętej blasze pojawiają się ślady korozji (Zdj.68). **Instalacja odgromowa jest skorodowana i wymagana jest jej wymiana** (Zdj.69).

Niezbędnym jest wykonanie przynajmniej remontu pokrycia dachowego poprzez wykonanie renowacji obróbek i powłoki malarskiej blachy oraz jego uszczelnienie wraz z naprawą uszkodzonych rynien. Zaleca się jednak wymianę całego pokrycia dachowego.

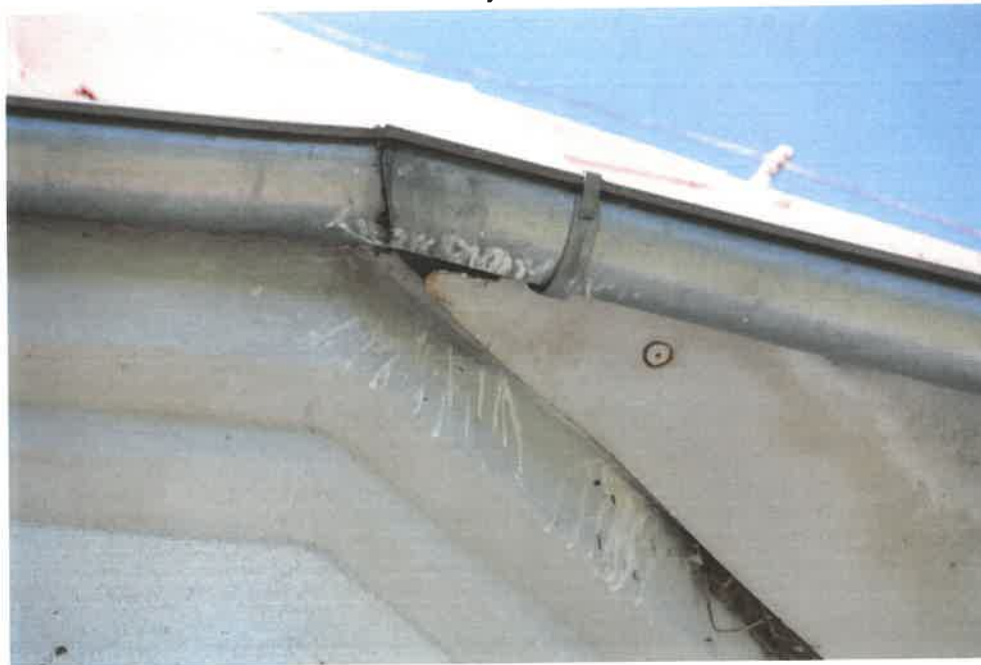
Zdj. 70

Na elewacji wschodniej stwierdzono w jednym miejscu skorodowane połączenie rynny stalowej ocynkowanej (Zdj. 70). Pozostałe łączenia nie wykazują oznak korozji. **Ogólnie stan orywnowania jest dobry.**

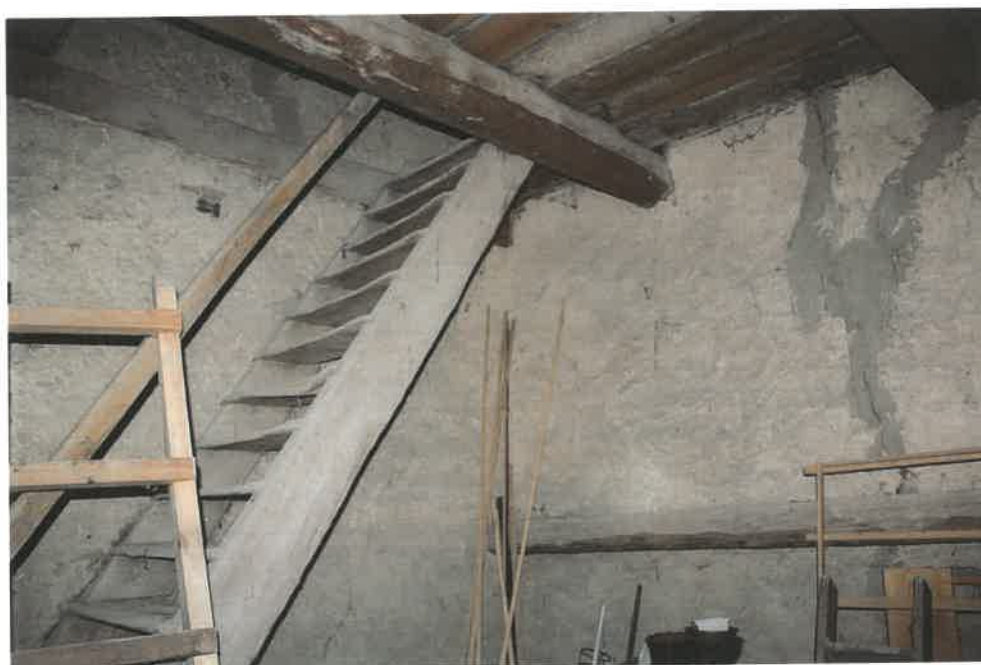
Na belkach i deskach stropowych zaobserwowano białe wykwity świadczące o zaatakowaniu konstrukcji pleśnią. **Stan konstrukcji stropu drewnianego poziomu II ocenia się jako dostateczny – wymagający naprawy i zabezpieczenia (impregnacji) drewna środkami biobójczymi.**

Zdj. 78 – strop poziom II

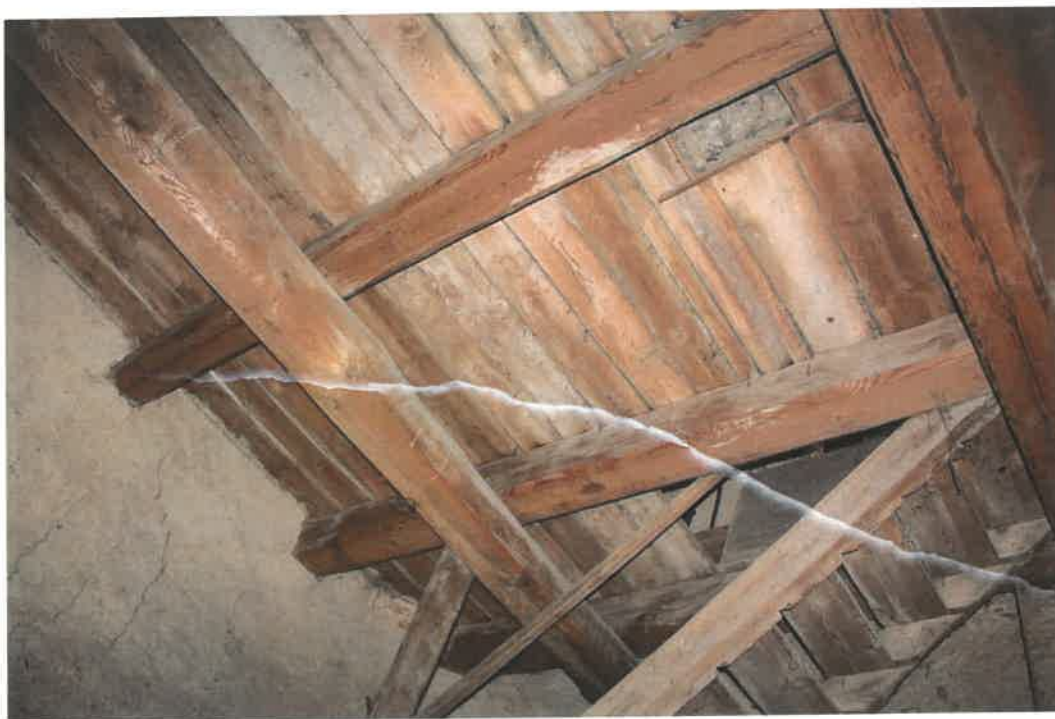
Zdj. 83

Zaobserwowano miejscami występowanie białego nalotu na belkach i deskach stropowych, oraz dodatkowo na deskach zauważono występowanie ciemnych przebarwień, co świadczy o powstawaniu i rozwijaniu się grzybów pleśniowych (Zdj. 83).

Stan konstrukcji stropu drewnianego poziomu IV ocenia się jako dostateczny – wymagający naprawy (desek) i zabezpieczenia (impregnacji) drewna środkami biobójczymi.

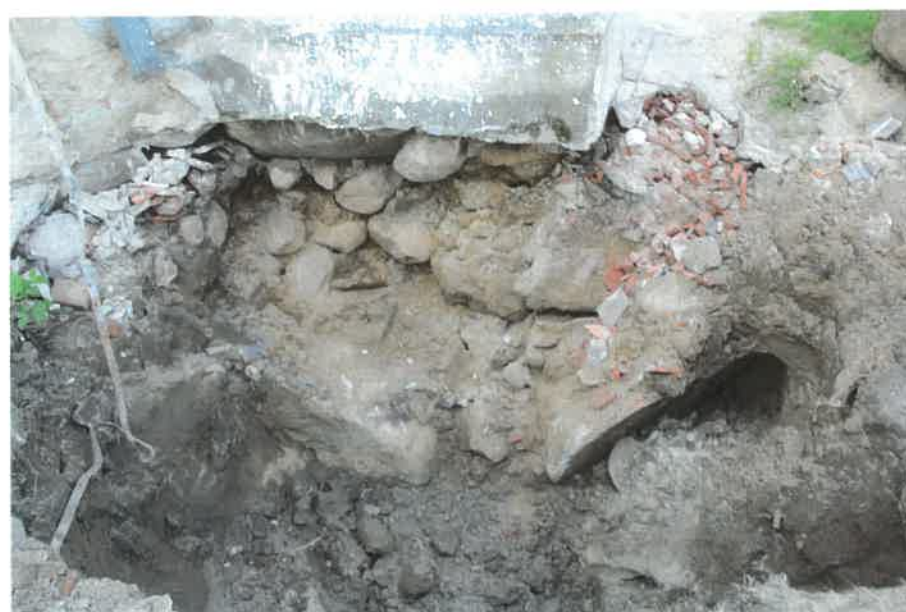
Zdj. 9

Budynek posadowiony jest na fundamentach kamiennych. Kamień nieregularny nieociosany na zaprawie wapiennej. Głębokość posadowienia określa się na ok 1,35m pod powierzchnią terenu (Zdj.8). Stwierdzono występowanie ziemi w miejscach zaprawy wapiennej stanowiącej spoinę między kamieniami (Zdj. 9).

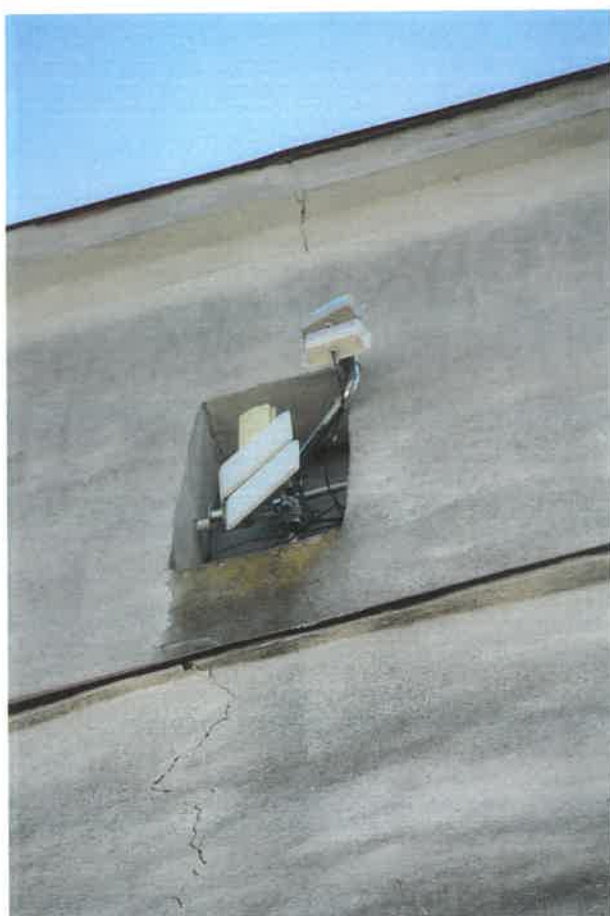
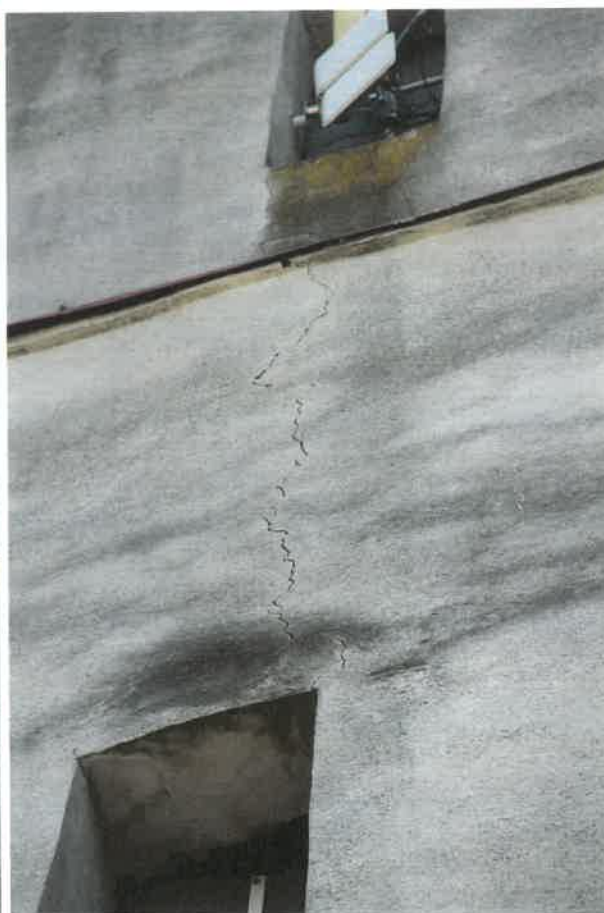
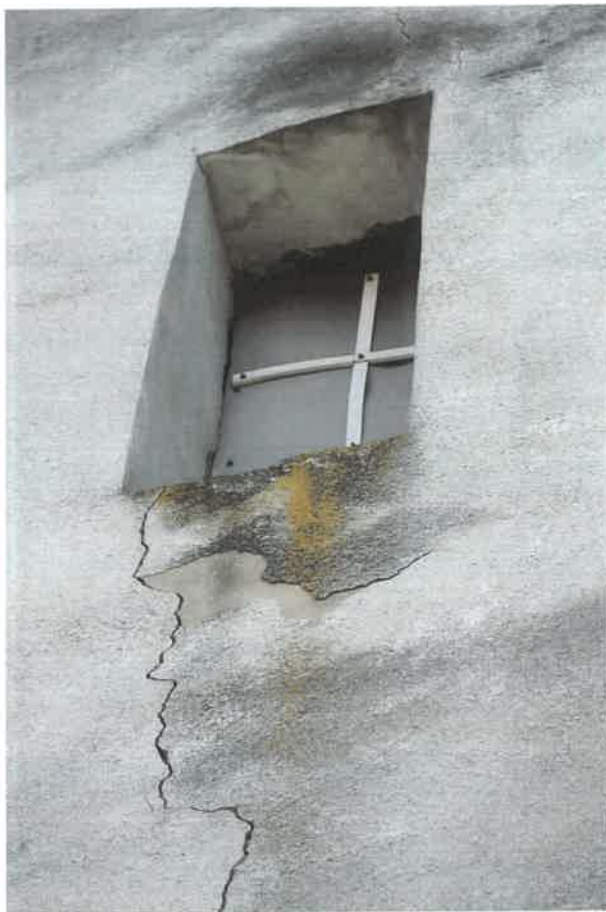
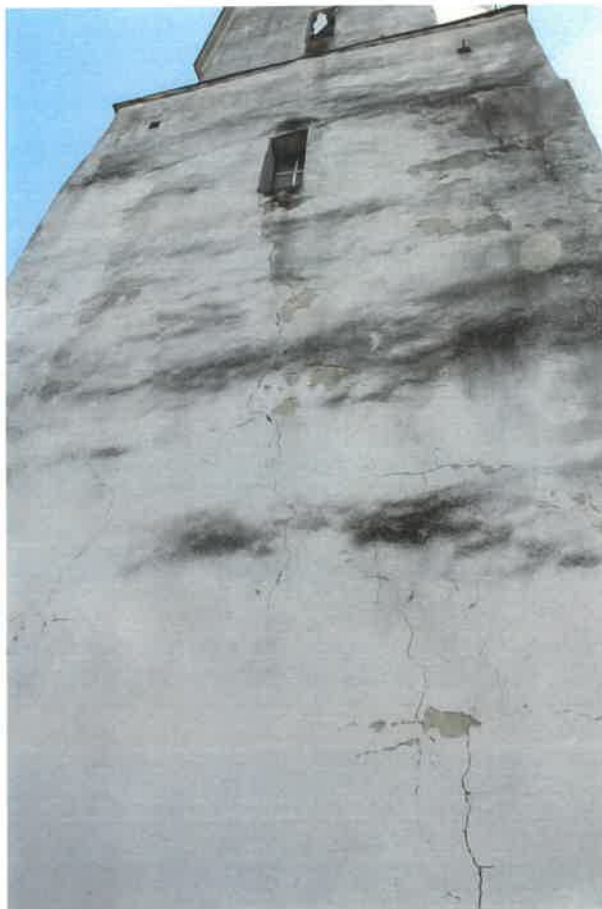
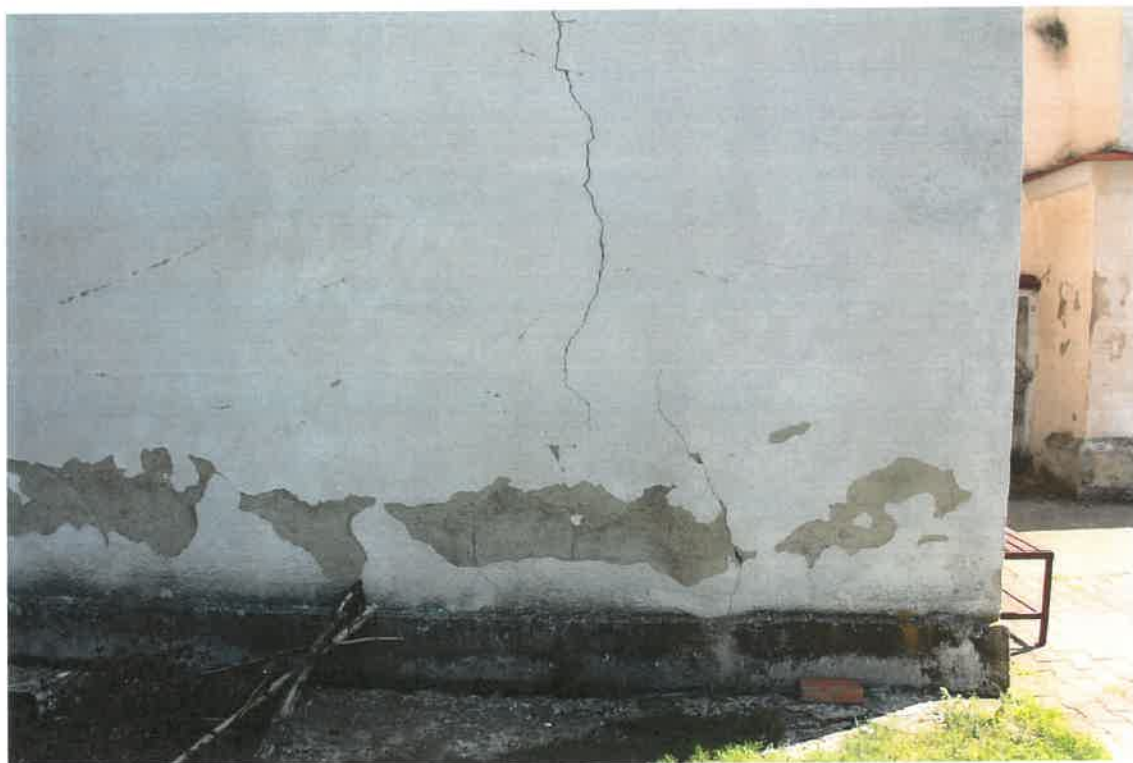
Na ścianach wieży po zewnętrznej stronie stwierdzono występowanie rys.
Na elewacji zachodniej dzwonnicy stwierdzono pionową rysę biegnącą przez całą
wysokość dzwonnicy (zdj. 12, 13, 14, 15, 16).

- Skucie tynku wapienno piaskowego w obrębie pęknięć ścian wieży oraz w miejscach odspojenia i rys.
- Naprawa pęknięć murów poprzez przemurowanie przy użyciu zbliżonego materiału na zaprawie cementowo-wapiennej lub wypełnienie szczeliny zaprawą cementową M10 pod ciśnieniem - w przypadku pęknięć płytkich i krótkich oraz w obrębie ścian murowanych z kamienia. Decyzję odnośnie metody naprawy po skuciu wyprawy elewacyjnej podejmie na miejscu kierownik budowy po konsultacji z inspektorem nadzoru.

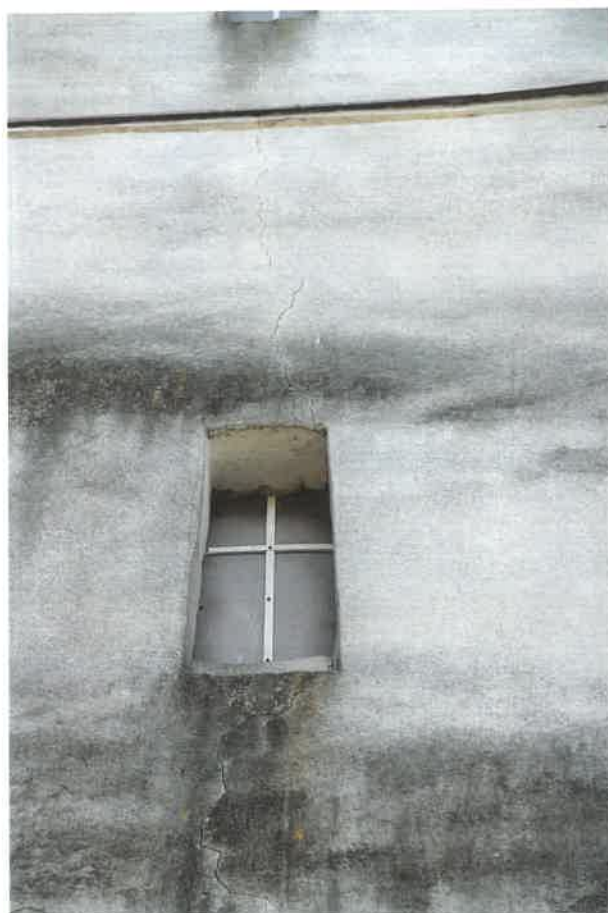
Zdj. 17

Na elewacji północnej stwierdzono rysy w obrębie nadproża dolnego okna (zdj.17) oraz w centralnej części ściany (zdj.18)
