PROGRAM PRAC KONSERWATORSKICH I RESTAURATORSKICH

WOJEWODZKI URZĄD
OCHRONY ZABYTKÓW
we Wrocławiu
DELEGATURA W LEGNICY
59-220 Legnica, ul. Zamkowa 7

OLTARZ GŁÓWNY Z KOŚCIOŁA FILIALNEGO PW. ŚW. NIEPOKALANEGO PO CZĘCIA NMP W RASZOWEJ

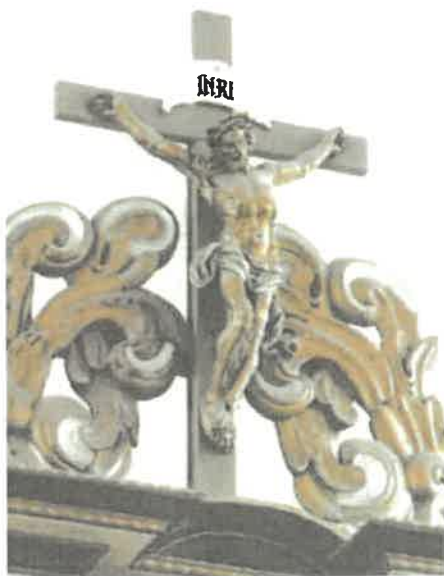
il. 2. Fotografia krucyfiksu z białej karty obiektu, kartę założyła mgr Iwona Juszkiewicz 30 sierpnia 2010 r.; autor fotografii mgr Leszek Dobrzyniecki, fot. wyk. 20 sierpnia 2010 r.

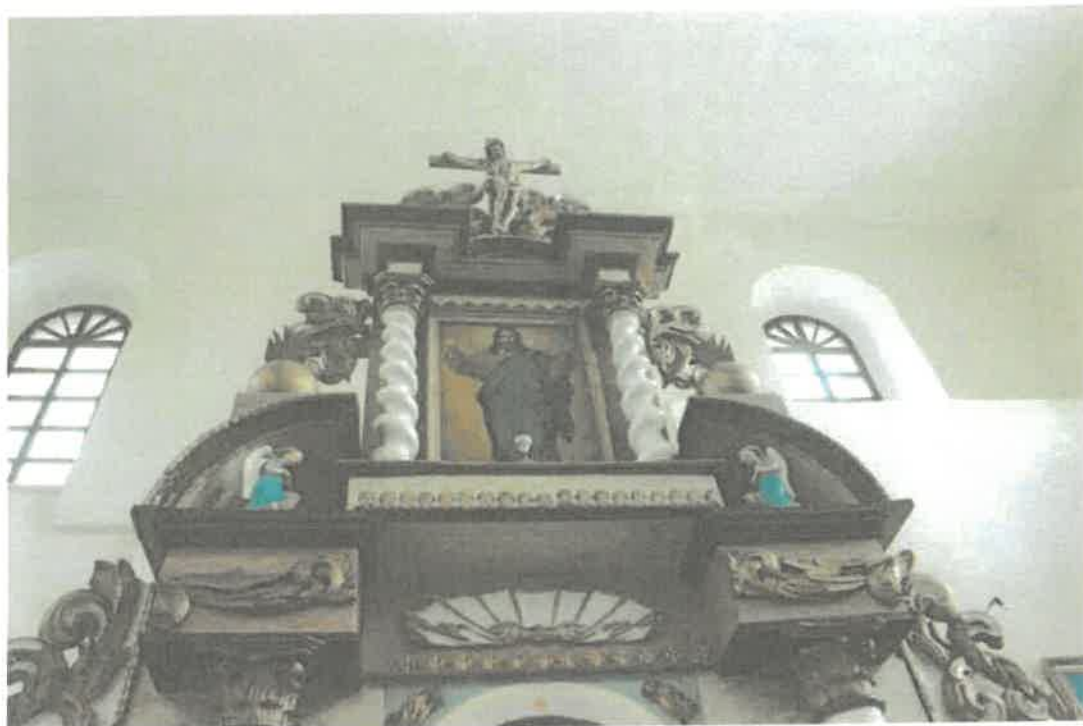
Fot. 3. Ołtarz główny z III ćw. XVIII w., kościół Niepokalanego Poczęcia NMP w Raszowej. Widok na górną część nastawy. Stan przed konserwacją. 2022 r.

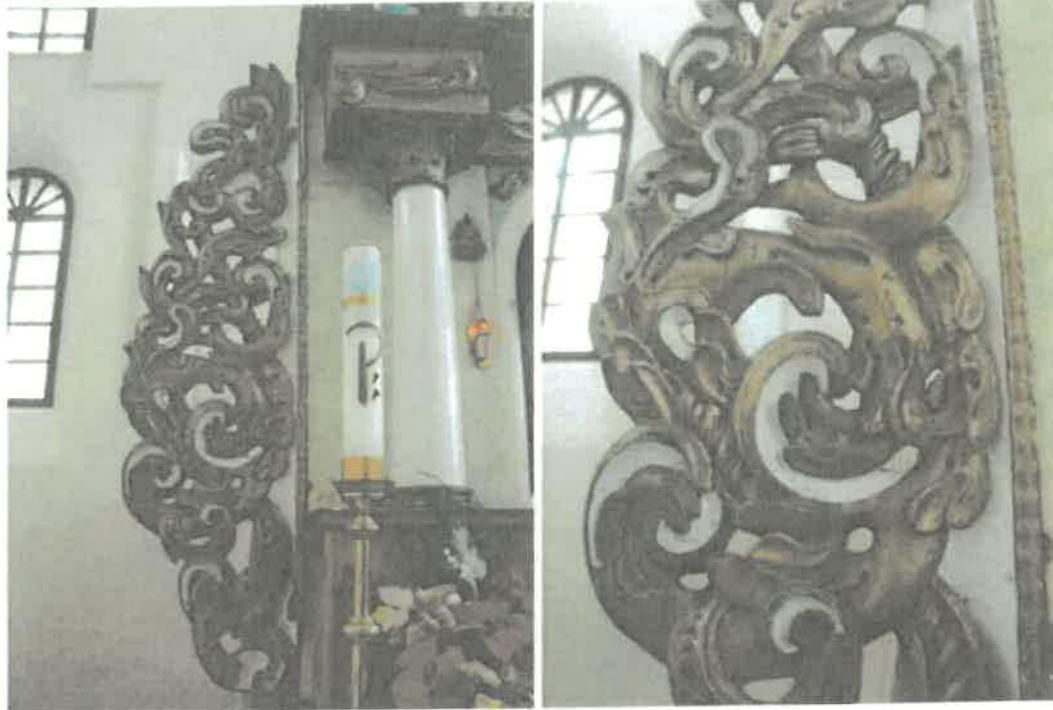
Fot. 5 i 6. Uszak oraz jego detal z ołtarza głównego z III ćw. XVIII w., kościół Niepokalanego Poczęcia NMP w Raszowej. Widok na górną część nastawy. Stan przed konserwacją. 2022 r.
