## PROGRAM PRAC KONSERWATORSKICH

### OLTARZ BOCZNY PW. MATKI BOŻEJ CZĘSTOCHOWSKIEJ z KOŚCIOŁA p.w. św. APOSTOŁÓW PIOTRA I PAWŁA w SZKLARACH GÓRNYCH

Jawornik 2019r.

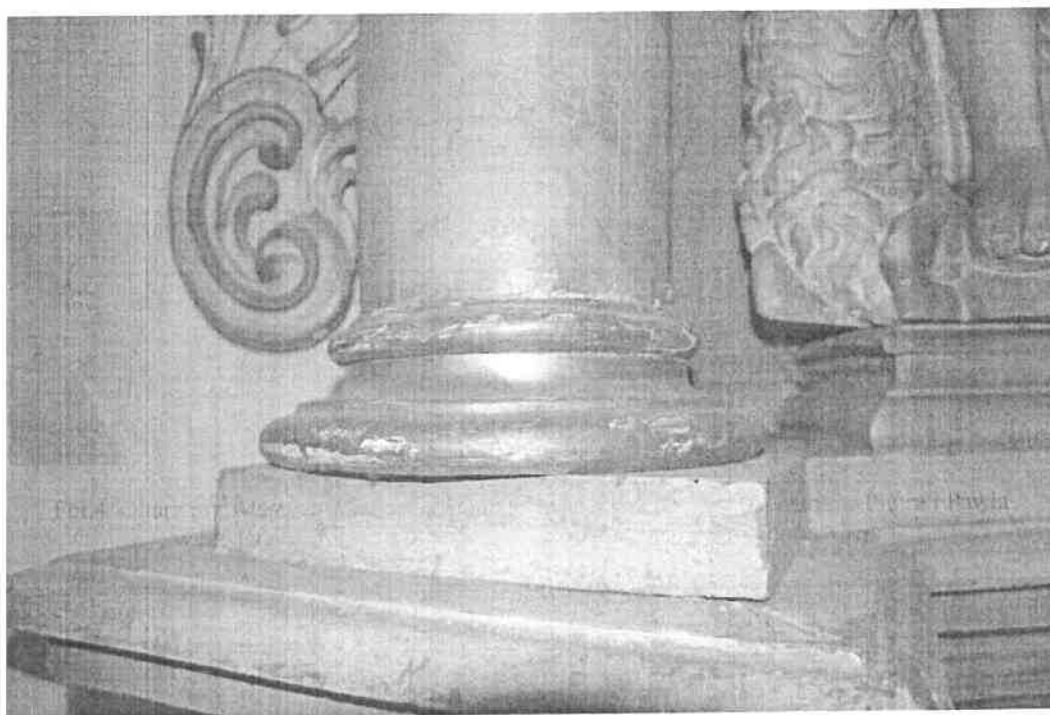
Fot.5. Ołtarz pw. *Matki Bożej Częstochowskiej* z kościoła p.w. św. Apostołów Piotra i Pawła w Szklarach Górnych. Stan przed konserwacją.

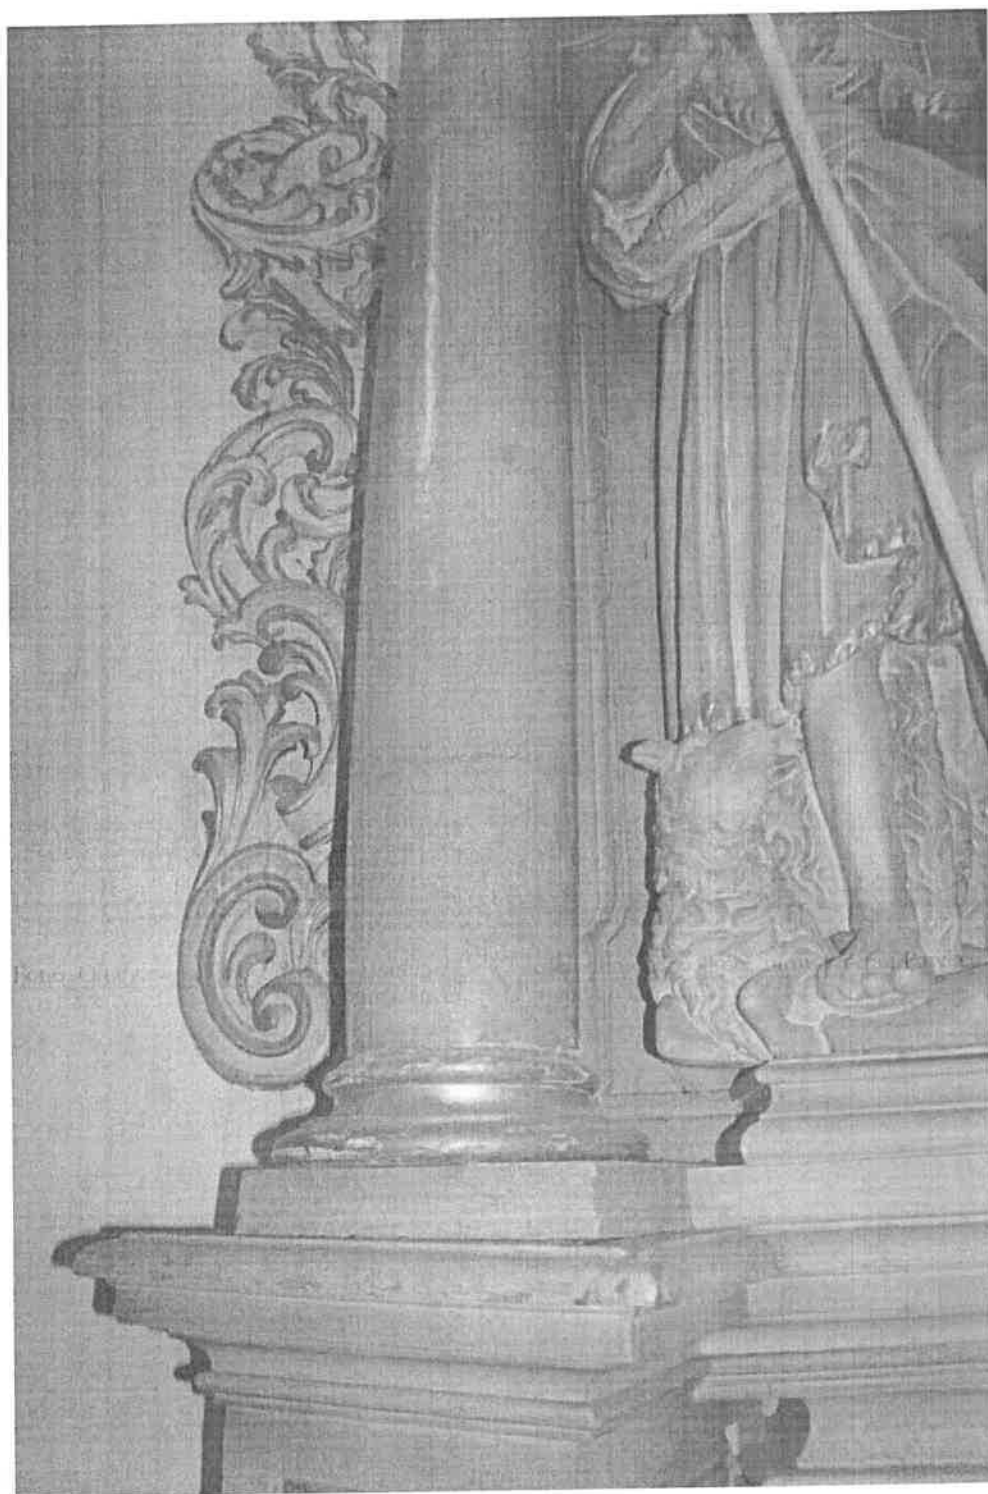
Fot.6. Ołtarz pw. *Matki Bożej Częstochowskiej* z kościoła p.w. św. Apostołów Piotra i Pawła w Szklarach Górnych. Stan przed konserwacją.

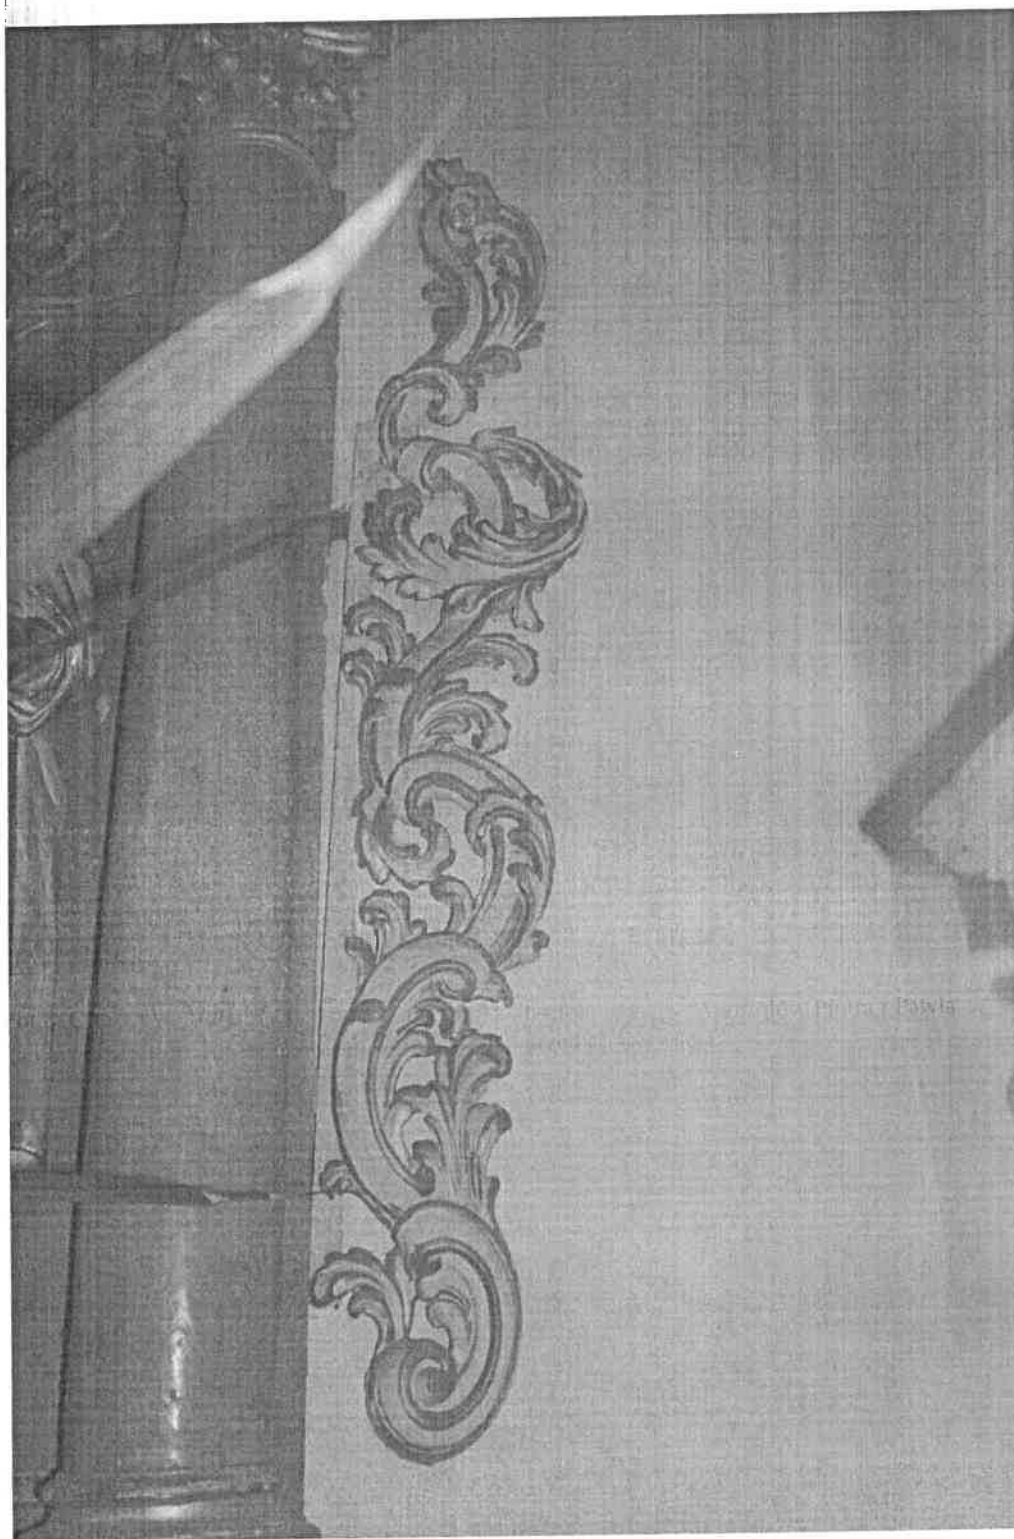
Fot.8. Ołtarz pw. *Matki Bożej Częstochowskiej* z kościoła p.w. św. Apostołów Piotra i Pawła w Szklarach Górnych. Stan przed konserwacją.

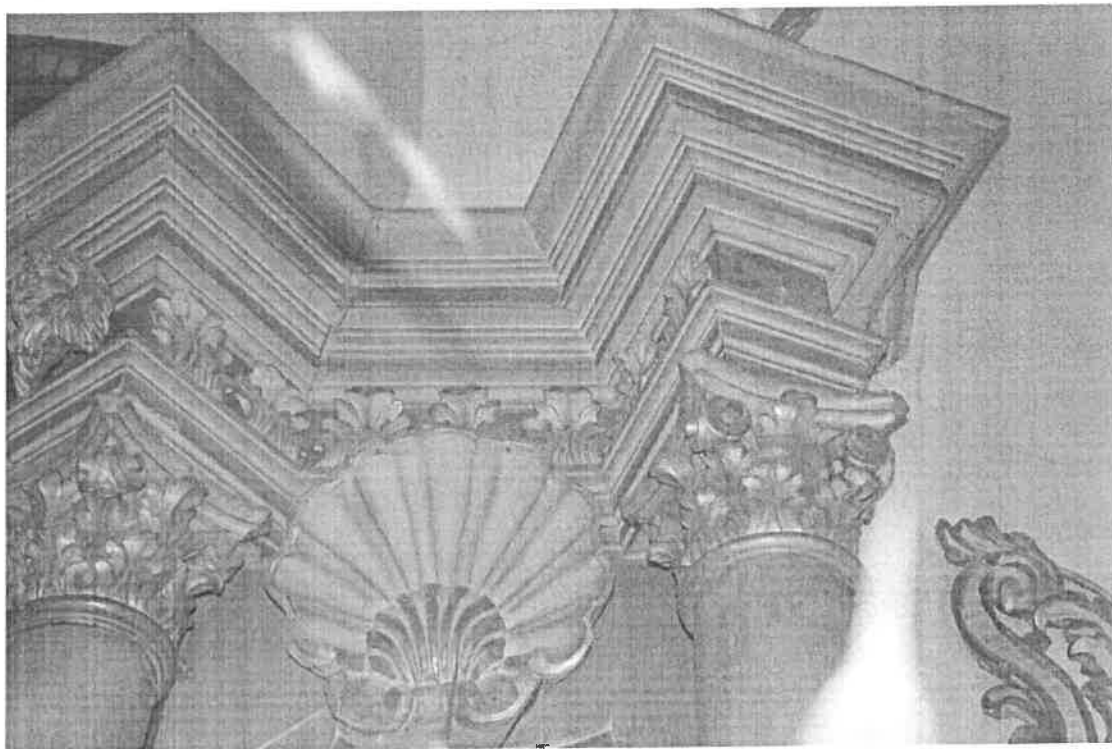
Fot.9. Ołtarz pw. *Matki Bożej Częstochowskiej* z kościoła p.w. św. Apostołów Piotra i Pawła w Szklarach Górnych. Stan przed konserwacją.

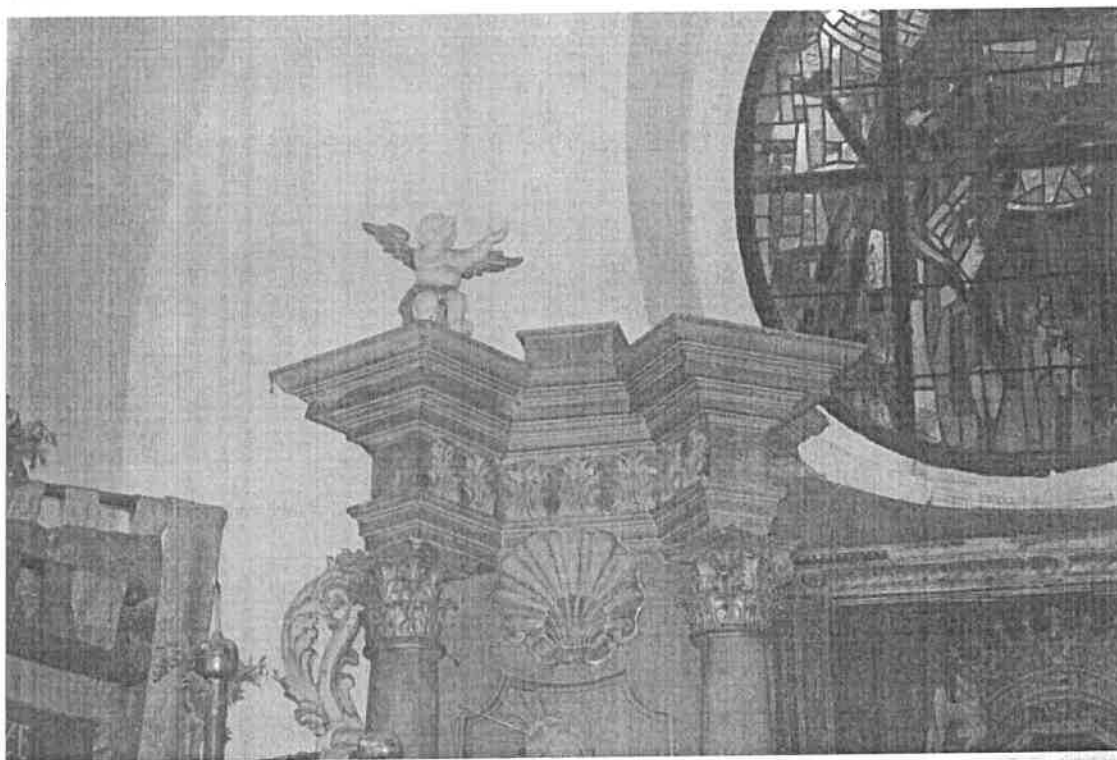
Fot.10. Ołtarz pw. *Matki Bożej Częstochowskiej* z kościoła p.w. św. Apostołów Piotra i Pawła w Szklarach Górnych. Stan przed konserwacją.

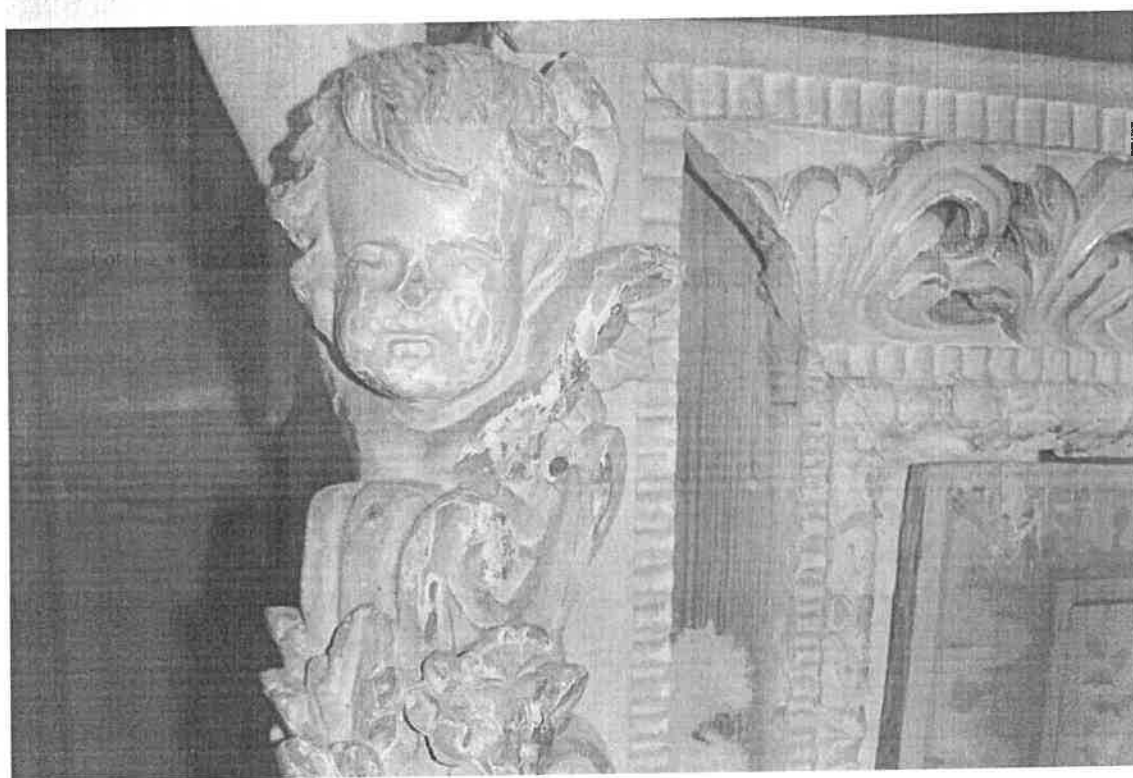
Fot.12. Ołtarz pw. *Matki Bożej Częstochowskiej* z kościoła p.w. św. Apostołów Piotra i Pawła w Szklarach Górnych. Stan przed konserwacją.

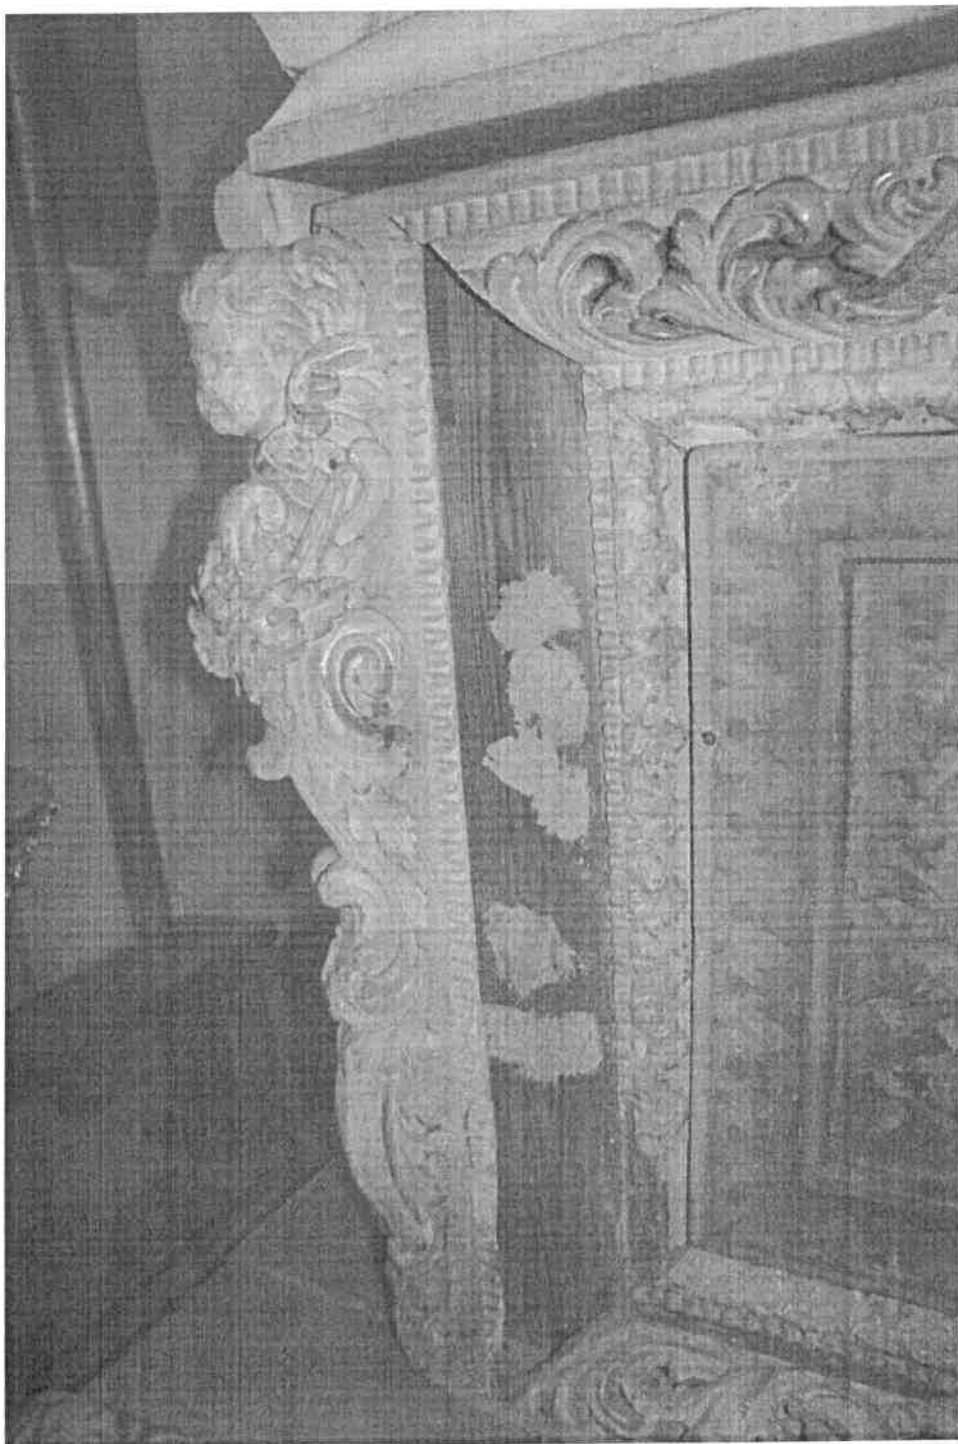
Fot.13. Ołtarz pw. *Matki Bożej Częstochowskiej* z kościoła p.w. św. Apostołów Piotra i Pawła w Szklarach Górnych. Stan przed konserwacją.
