**PROJEKT BUDOWLANY**

**REMONT KOŚCIOŁA P.W. MATKI BOŻEJ BOLESNEJ W CHRÓSTNIKU**

OBIEKT	BUDYNEK SAKRALNY - KATEGORIA X
ZABYTEK	Wpisany do rejestru zabytków pod nr A/1464/835/L z dnia 16.02.1990 r.
ADRES	Chróstnik 86, 59-311 Chróstnik
DZIAŁKA	Dz. 255 obręb 0003 Chróstnik, Gmina Lubin (obszar wiejski)

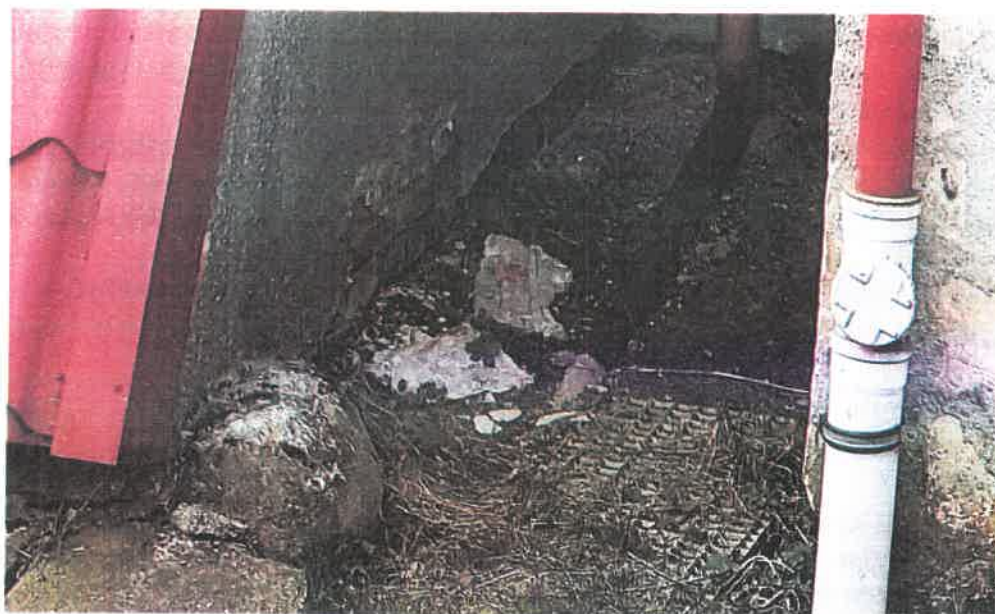
Zdj. 1

Budynek posadowiony jest prawdopodobnie na fundamentach kamiennych, lecz widoczne są cegły w miejscach odspojenia tynku przy styku ściany/przypory z terenem (Zdj.1). Nie wykonywano odkrywki fundamentów. Dookoła budynku wykonana jest betonowa opaska o szerokości ok.50cm.

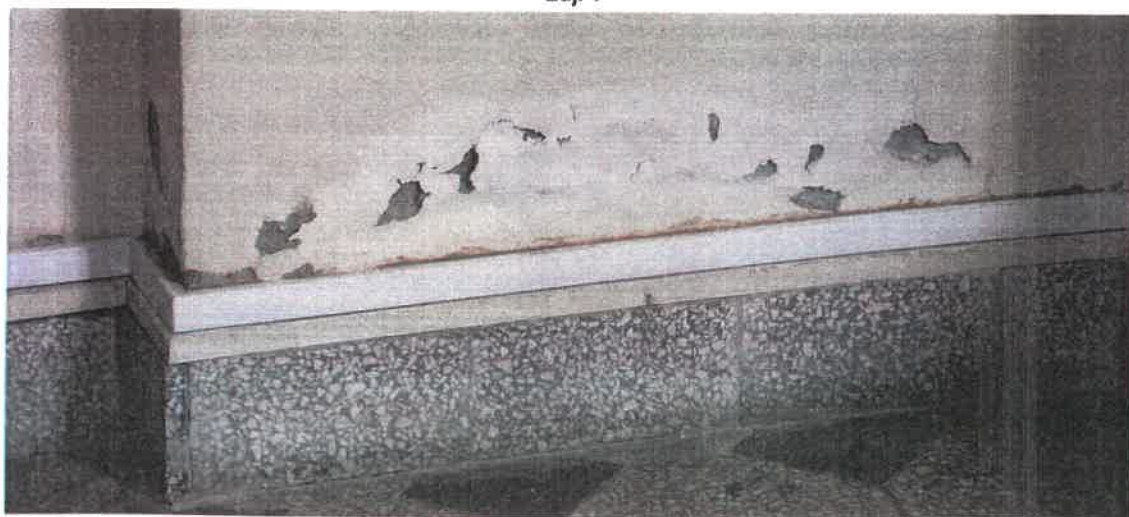
Zdj. 2

Nie stwierdzono innych zniekształceń, pęknięć czy oznak nieprawidłowej pracy fundamentów. Od wewnątrz nie stwierdzono nadmiernej wilgoci, natomiast od zewnątrz w strefie cokołowej występują liczne zawilgocenia zewnętrznego tynku oraz porosty glonów (Zdj.2 i 3), jednak nie są one spowodowane uszkodzeniami fundamentów, lecz wpływami atmosferycznymi. **Stan fundamentów ocenia się jako dobry.**

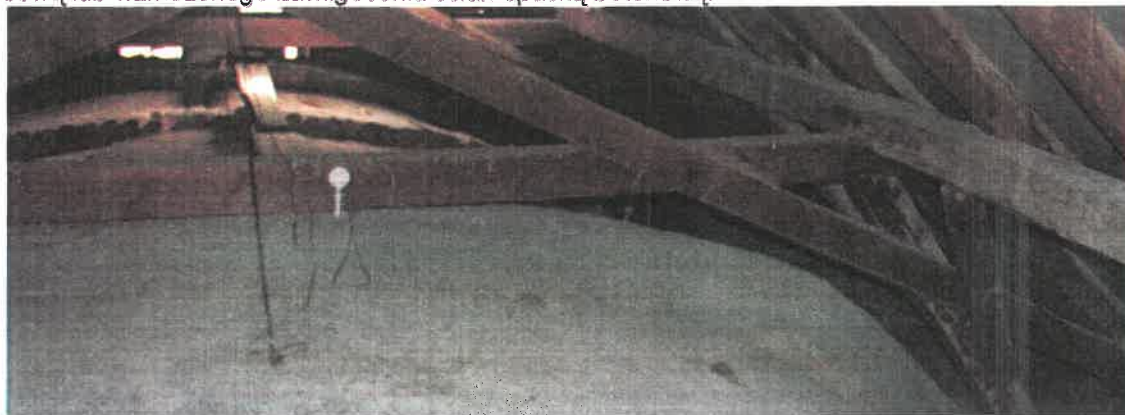
Zdj. 6

- o Wykonano remont stolarki okiennej (częściowo wymieniono) i drzwiowej oraz remont stopni drewnianych;
  - o wykonano wzmocnienie sklepienia ceglanego nawy głównej (Zdj.6) poprzez wykonanie żeber żelbetowych,

Nawa główna zwieńczona jest sklepieniem ceglanym, które zostało poddane wzmocnieniu w środku rozpiętości, podczas remontu dachu (Zdj.6). Widoczne są także 2 ściagi usytuowane na wysokości nadproży, w środku długości ściany, spinające poprzecznie bryłę budynku (Zdj.7).

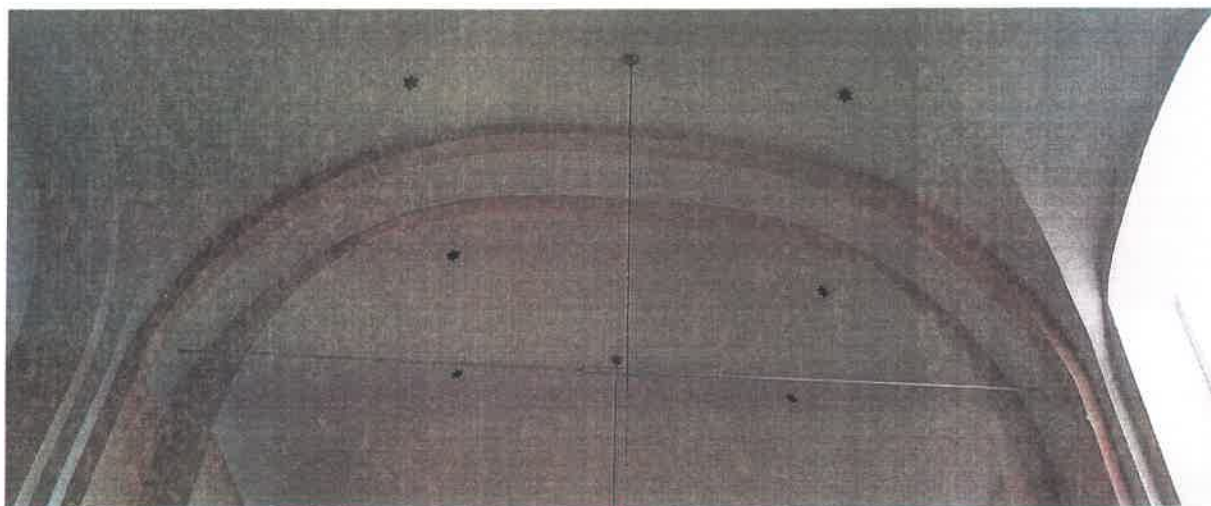
Zdj. 7

- o wykonano ściągi  $\varnothing 32$  sprężane śrubami rzymskimi (Zdj.7) poprzeczne przy nawie głównej.
  - o Wykonano ściągi wzmacniające wieże po stronie elewacji na dwóch poziomach przy gzymsach zakryte tynkiem. Ściągi wykonane z płaskowników 60x8 połączone śrubami rzymskimi M-32.

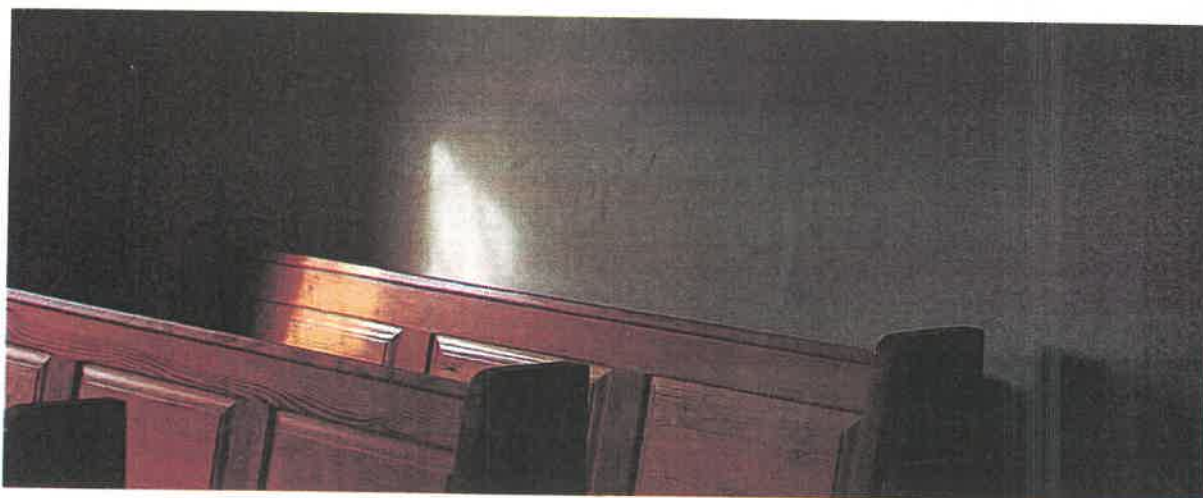
Zdj. 19

Wnętrze kaplicy jest otynkowane tynkiem wapienno piaskowym i malowanym farbami mineralnymi, do wysokości ok. 90cm widoczne są odspojenia tynku i pęcherze podtynkowe (Zdj.19 i 20). Świadczyć to może o nadmiernej wilgoci w ścianach pochodzącej prawdopodobnie od wód opadowych i konsekwencji wykonania opaski betonowej.

**Konstrukcja murowa kaplicy jest w stanie dobrym.** Widoczne zarysowania włoskowate na tynku zewnętrznym są efektem odspojenia się tynku od muru właściwego kaplicy. **Tynk oraz powłoka malarska wymaga remontu.**

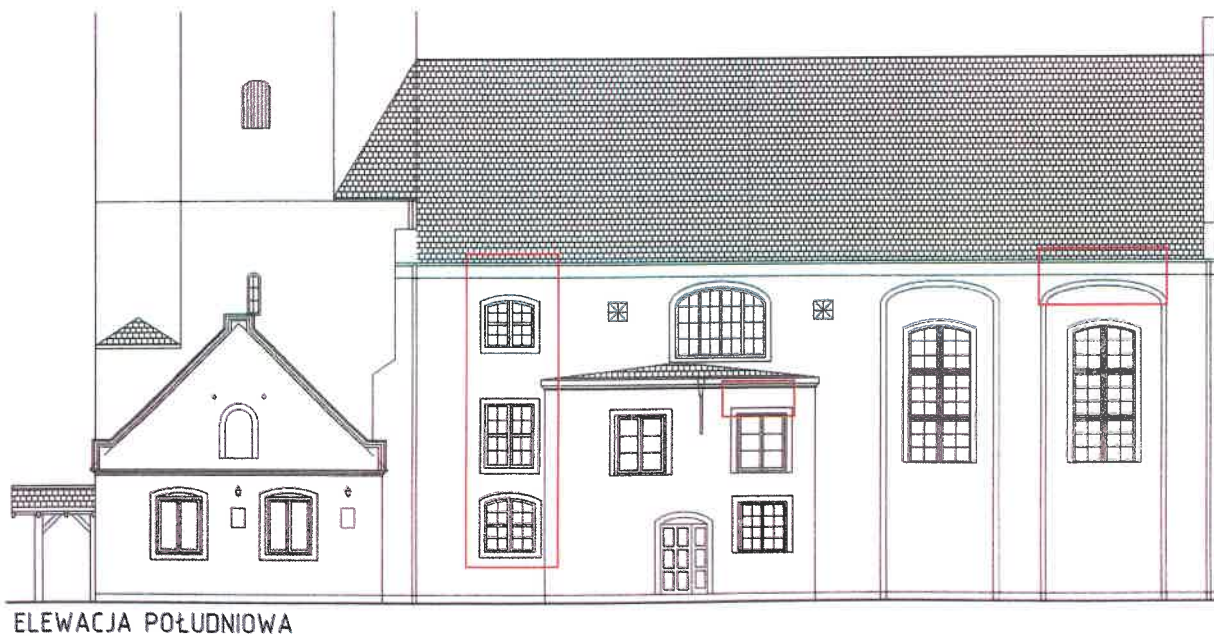
Rys. 1

Stwierdza się występowanie rys na sklepieniach i nadprożach ceglanych wnek okiennych na elewacjach północnej i południowej przy oknach od strony elewacji wschodniej, oraz zarysowania pomiędzy oknami (3 poziomów – w obrębie chóru) na tych samych elewacjach (Rys.1 i 2) oraz zdjęcia nr 26-31. Rysy te nie są widoczne od strony wewnętrznej – można jednak zauważyć w niektórych miejscach włoskowate zarysowania powłoki tynkarskiej w tych samych miejscach (po stronie wewnętrznej).

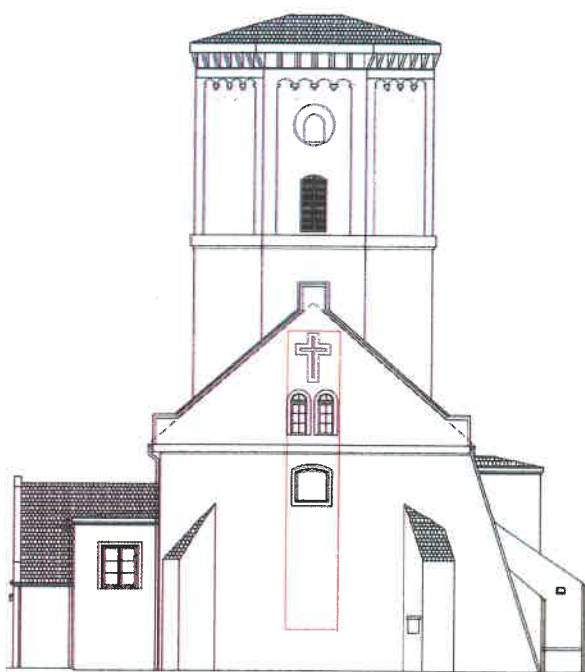
Rys. 3

Stwierdza się występowanie rys na elewacji wschodniej (Zdj. 4 i 33 oraz Rys.3). Od wewnątrz stwierdzono rysy tylko pod oknem za ołtarzem (Zdj.5). Parafianie twierdzą, że tam kiedyś było duże okno, jednak ze zdjęć z początku XX wieku tak nie wynika.

Ściana wschodnia posiada przypory zewnętrzne oraz spięta jest sklepieniem lunetowym, w związku z tym stwierdza się, że powstałe zarysowania są wynikiem odspojenia się tynku cementowego i ewentualnie penetracją wody opadowej.

**Zaleca się pod odkuciu tynku w tym obszarze i stwierdzeniu rys na ścianie „zszycie” poprzez wtopienie prętów stalowych w spoiny muru.**

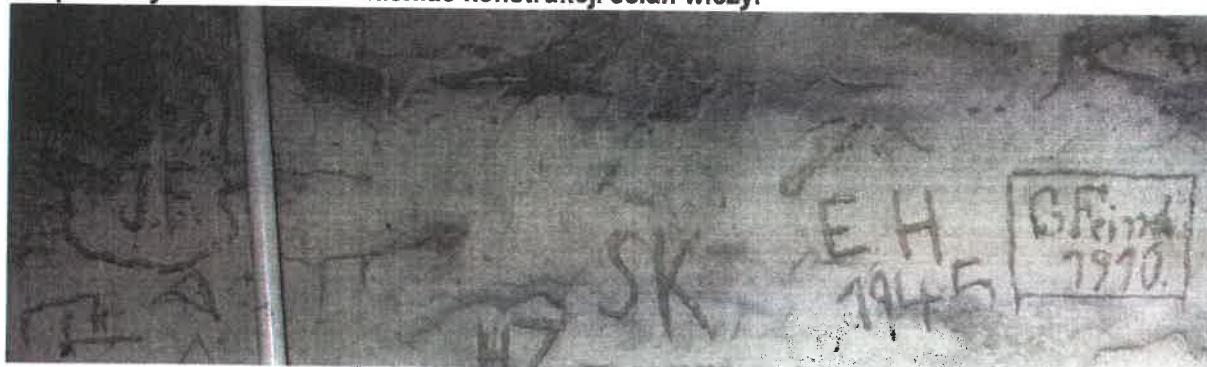
Widoczne pęknięcia we wnętrzu wieży musiały powstać przed remontem elewacji kościoła, gdyż ich wielkość się nie zmienia i nie mają wpływu na zarysowanie elewacji. Wnętrze wieży (tynk, ściany) nie było remontowane najprawdopodobniej od 1910r (Zdj.37). Od tego czasu na pewno został wymieniony tynk zewnętrzny. Dach wieży musiał być zmieniony najprawdopodobniej przed 1895 rokiem, gdyż na widokówce zamieszczonej na stronie (<https://polska-org.pl/868673.foto.html?idEntity=528225>), pochodzącej z okresu 1895-1905 dach wieży jest płaski.

Zdj. 37 (prawdopodobne informacje o remontach – od 1910r)

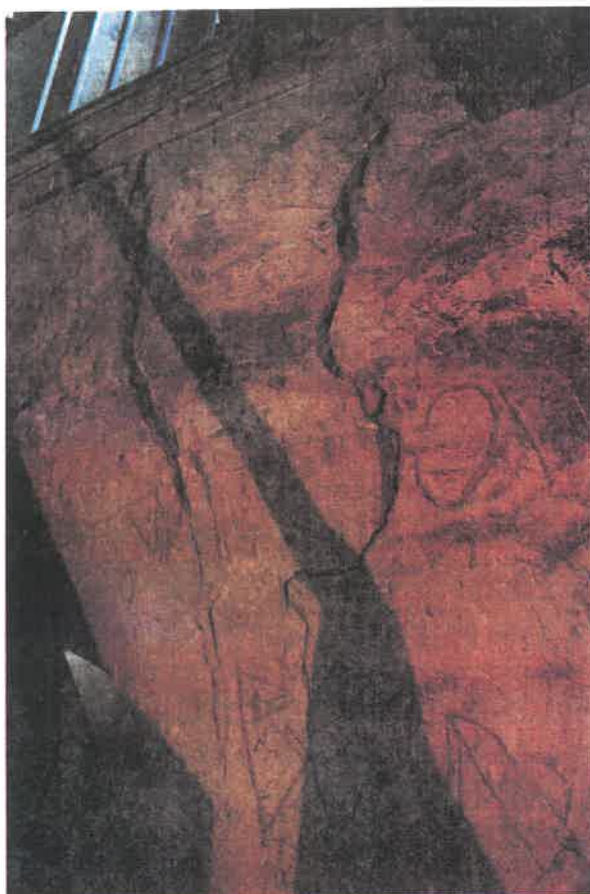
Stwierdzono rysy we wnętrzu wieży (Zdj.39-40) oraz rysę na elewacji zachodniej (Zdj.38). Nie stwierdzono rys wewnątrz w miejscu pojawienia się rysy na elewacji.

**Stwierdza się, że rysy widoczne na ścianach wieży od wewnątrz nie są groźne i nie są wynikiem źle pracującej konstrukcji ścian wieży. Z informacji uzyskanych od konserwatora zabytku wynika, że wzmocnienie ścian wieży zostało wykonane w latach 80tych XXw poprzez zastosowanie ściąągów stalowych na elewacji wieży pod gzymsami. W związku z powyższym nie ma potrzeby dodatkowo wzmocniać konstrukcji ścian wieży.**

Zdj. 39 (Ściana zach. wewnątrz wyżej o kond. od zdj.38)

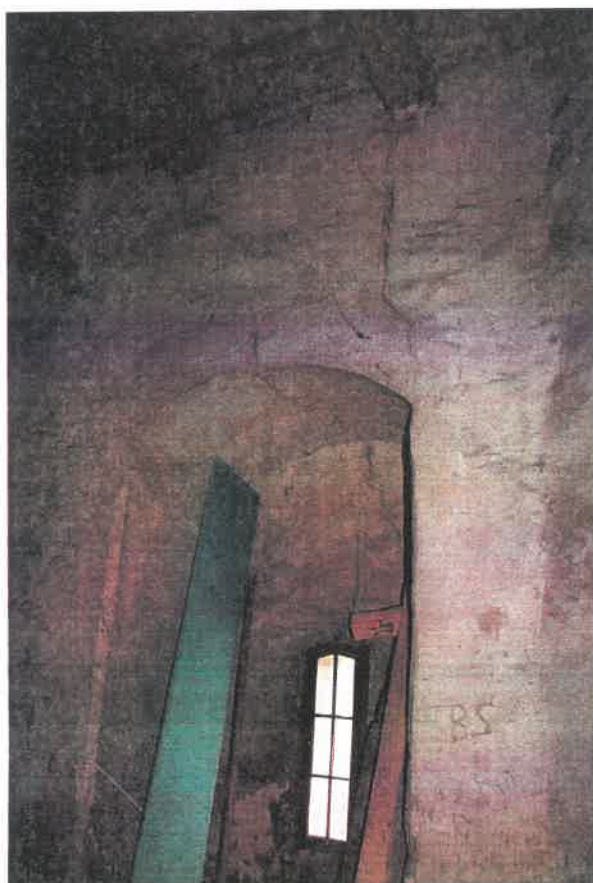
Zdj. 40 (ściana południowa)

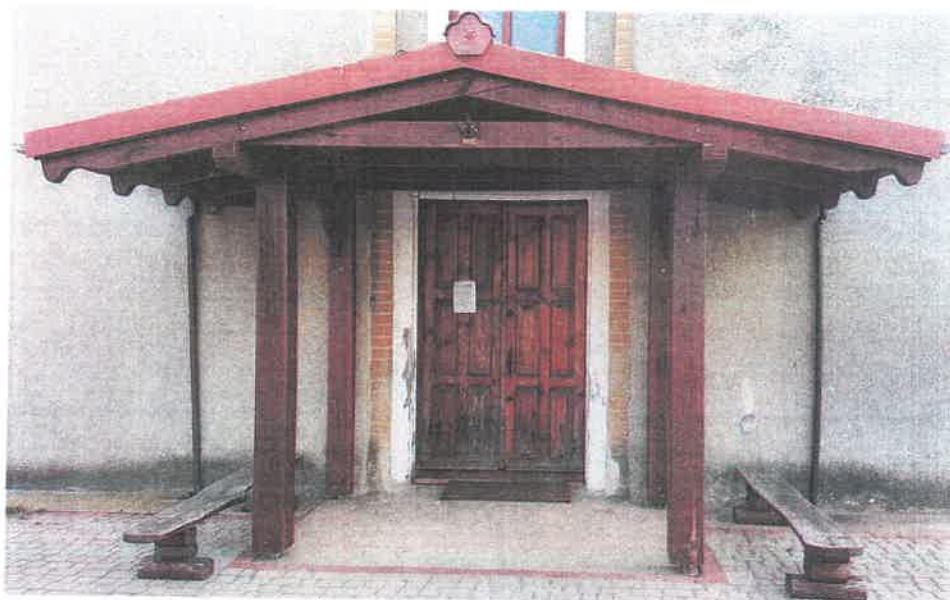
**Drzwi zewnętrzne** - współczesne, drewniane, malowane lakierem bezbarwnym, miejscami uszkodzona powłoka malarska, wszystkie są sprawne. Drzwi nadają się do remontu.

Zdj. 42 (drzwi wejściowe główne)

Wszystkie drzwi zewnętrzne poddać renowacji, drewno odczyścić, odgrzybić, uzupełnić ubytki drewna kitem z dodatkiem pyłu drzewnego w kolorystyce dostosowanej do oryginału, w razie potrzeby wymienić elementy na ten sam rodzaj drewna i wymiar, zaimpregnować newralgiczne miejsca, zabezpieczyć końcowo farbą kryjącą do drewna, do zastosowania zewnętrznego zabezpieczającą stolarkę zewnętrzną przed wilgocią, przed sinizną, zgnilizną, przed pleśniami i glonami.

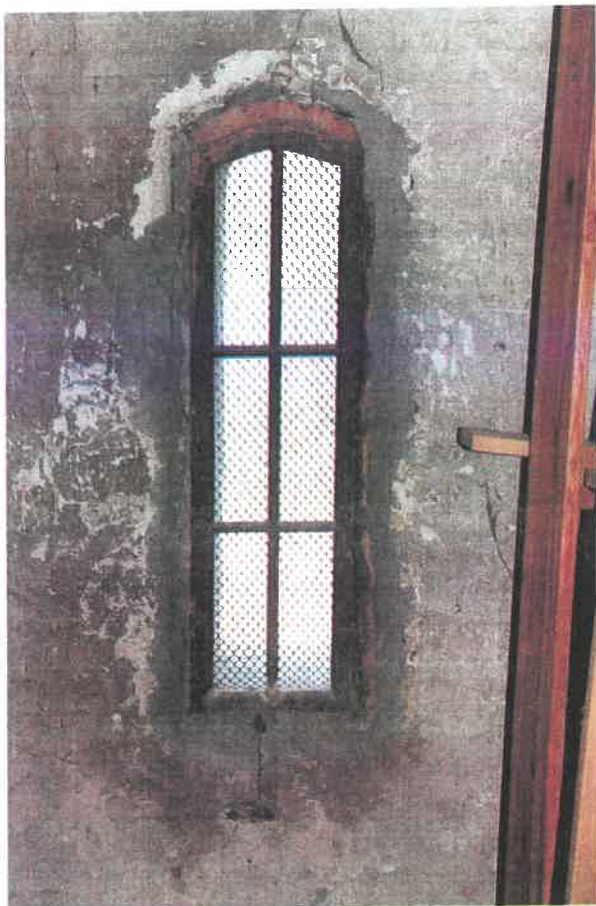
Zdj. 47

drewnianą stolarkę szprosową (Zdj.38 i 40). Na tym poziomie wieży usytuowany jest mechanizm organowy obudowany sztachtetami drewnianymi. Tynk wapienno-piaskowy w złym stanie technicznym. Schody prowadzące na poziom +11,58 są drewniane policzkowe, wsparte jednym słupkiem. Na wysokości podparcia słupkiem i zakrętu schodów, odnosi się wrażenie złej pracy konstrukcji, spowodowany brakiem podparcia belek policzkowych od strony ściany. Stopnice miejscami są uszkodzone i naprawiane. Stan techniczny schodów jest niezadowolający, wymaga remontu i naprawy.

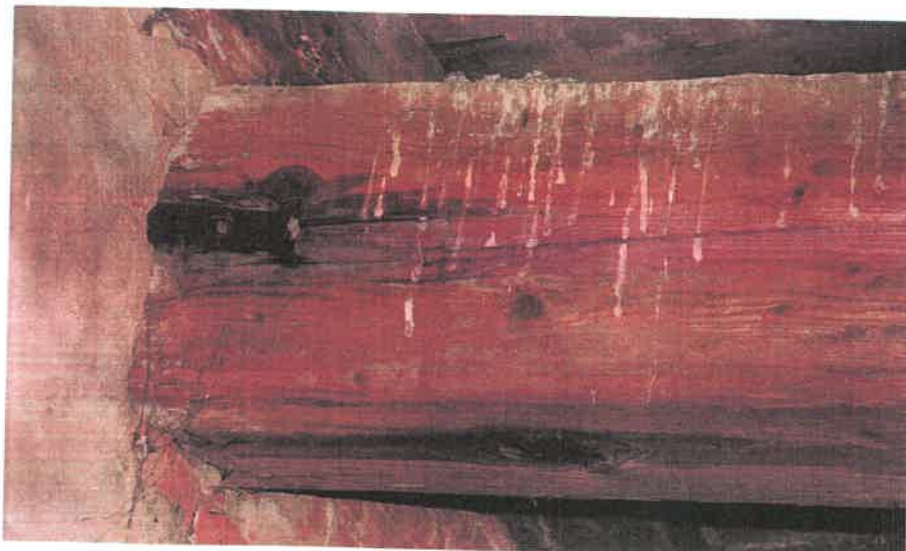
Zdj. 55

Strop tego poziomu drewniany, konstrukcja główna składa się z 1 ukośnego podciagu (22x35cm), na którym oparte są 4 belki stropowe (20x23). Podciąg skośny utwierdzony jest w ścianach zewnętrznych za pomocą kotwy stalowej i stanowi stężenie tej części wieży (Zdj.55). Podłoga wykonana jest z desek gr. 3cm. Konstrukcja główna stropu nie wykazuje nadmiernych ugięć, wyboczeń, ani pęknięć mogących świadczyć o nieprawidłowej pracy konstrukcji stropu poziomu +16,75. Brak widocznych na tym poziomie oznak działalności owada z rodziny kołatkowatych, na niektórych deskach stropowych widoczne są białe przebarwienia sugerujące początki porostu grzyba, jednak deski poddają się mocnym ugięciom podczas ich użytkowania, zaleca się dokładną ocenę desek i ewentualnie ich wymianę. Podłoga jest zanieczyszczona odchodami ptaków. Konstrukcję drewnianą należy poddać bieżącej konserwacji.
