PROJEKT BUDOWLANY

REMONT KOŚCIOŁA FILIALNEGO P.W. ŚW. ANTONIEGO PADEWSKIEGO W NIEMSTOWIE

OBIEKT	KOŚCIÓŁ FILIALNY
ZABYTEK	Wpisany do rejestru zabytków pod nr 597/L z dnia 14.04.81
ADRES	Niemstów 84, 59-323 Międzybóże
DZIAŁKA	j.e.021102_2.0019.405, Dz. 405 obręb Niemstów, Gmina Lubin (obszar wiejski)

Data opracowania: 15.09. 2020

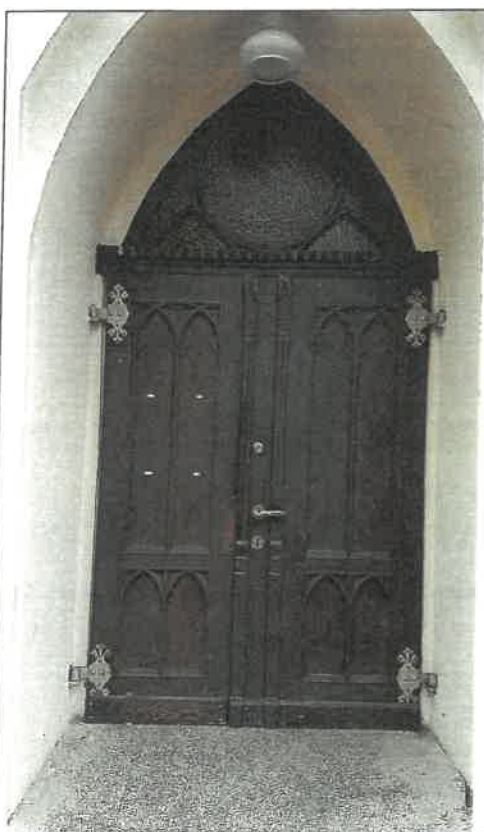
8.1 Drzwi D1 – 1 sztuka

oryginalne drzwi drewniane, dwuskrzydłowe z naświetlem ostrołukowym wypełnionym szkłem ornamentowym w kolorze żółtym. Okucia stalowe, klamka żeliwna

1. Demontaż obiektów na czas prac renowacyjnych.
2. Usunięcie wtórnych powłok malarskich z drewna oraz z okuć, zawiasów i zamków.
3. Przeszlifowanie powierzchni drewna papierami ściernymi o różnej gradacji.
4. Uzupełnienie ubytków drewna kitem z dodatkiem pyłu drzewnego o kolorystyce dostosowanej do oryginału.
6. Zabezpieczenie powierzchni elementów metalowych powłokami malarskimi np. w technologii poliwinylowej, farbą podkładową antykorozyjną Lowikor 2 i nawierzchniową Lowigraf na kolor mosiądzu.
7. Malowanie farbą podkładową i wierzchnią.
Zaleca się zastosowanie farby satynowej/połmatowej np. firmy Tikkurilla. Flugger lub

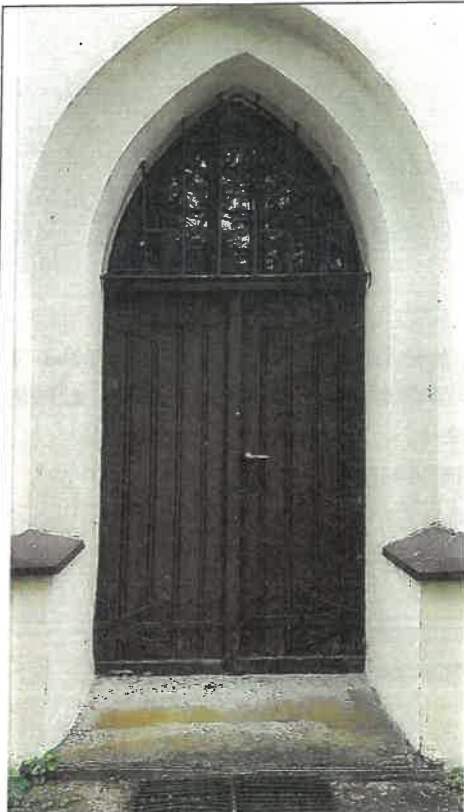
8.2 Drzwi D.2 – 1 sztuka

oryginalne drzwi drewniane, dwuskrzydłowe z naświetlem ostrotukowym wypełnionym szkłem gładkim bezbarwnym. Okucia stalowe. Klamka współczesna.

1. Demontaż obiektów na czas prac renowacyjnych.
2. Usunięcie wtórnych powłok malarskich z drewna oraz z okuć, zawiasów i zamków.
3. Przeszlifowanie powierzchni drewna papierami ściernymi o różnej gradacji.
4. Uzupelnienie ubytków drewna kitem z dodatkiem pyłu drzewnego
 - kolorystyce dostosowanej do oryginału.
5. Zabezpieczenie powierzchni elementów metalowych powłokami malarskimi np. w technologii poliwinylowej, farbą podkładową antykorozyjną Lowikor 2 i nawierzchniową Lowigraf na kolor mosiądzu. Zaleca się wymianę klamki na zabytkową.
6. Malowanie farbą podkładową i wierzchnią.
 - a. Zaleca się zastosowanie farby satynowej/połmatowej np. firmy Tikkurilla. Flugger lub Sigma.
7. Montaż drzwi i poprawki po montażu.

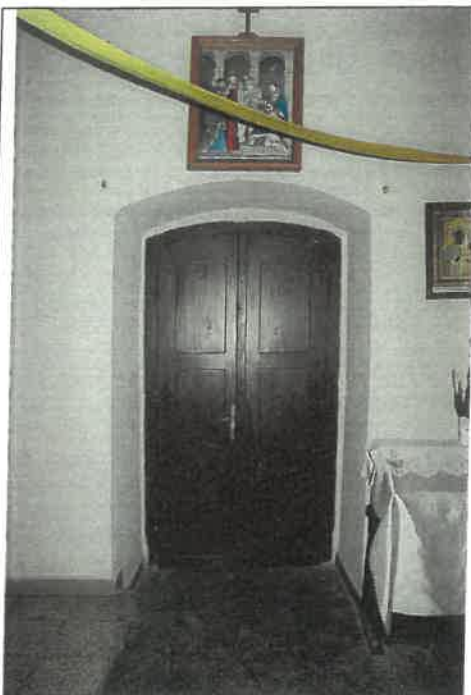
8.3 Drzwi D.3 – 1 sztuka

oryginalne drzwi drewniane, dwuskrzydłowe.

1. Demontaż obiektu na czas prac renowacyjnych.
2. Usunięcie wtórnych powłok malarskich z drewna oraz z okuć, zawiasów i zamków.
3. Przeszlifowanie powierzchni drewna papierami ściernymi o różnej gradacji.
4. Zastosować środek owadobójczy.
5. Uzupelnienie ubytków drewna kitem z dodatkiem pyłu drzewnego
 - kolorystyce dostosowanej do oryginału.
6. Zabezpieczenie powierzchni elementów metalowych powłokami malarskimi np. w technologii poliwinylowej, farbą podkładową antykorozyjną Lowikor 2 i nawierzchniową Lowigraf na kolor mosiądzu. Zaleca się wymianę klamki wraz z szyldem na zabytkową.
7. Malowanie farbą podkładową i wierzchnią.
 - Zaleca się zastosowanie farby satynowej/połatowej np. firmy Tikkurilla. Flugger lub Sigma.
8. Montaż drzwi i poprawki po montażu.

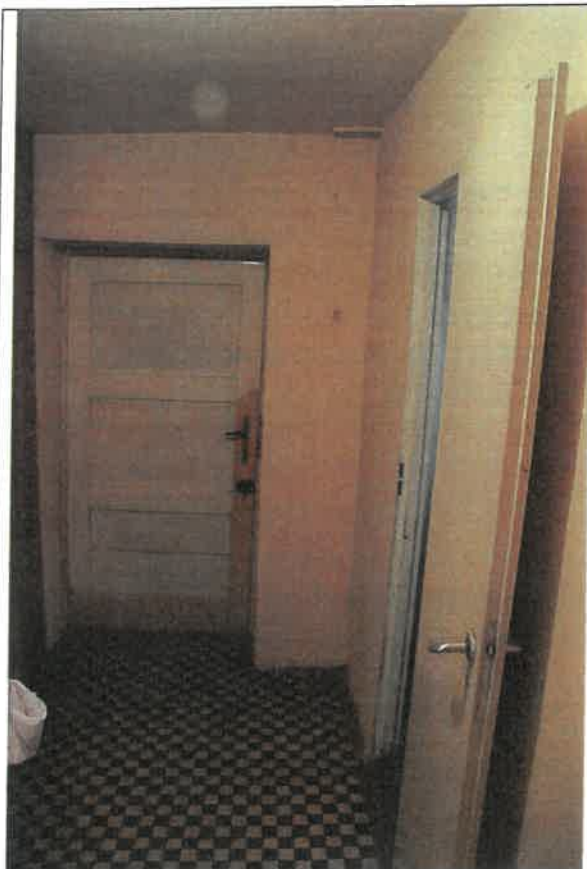
8.4 Drzwi D4 – 1 sztuka

Drzwi zewnętrzne z zakrystii, płycinowe.

1. Demontaż obiektów na czas prac renowacyjnych.
2. Usunięcie wtórnych powłok malarskich z drewna oraz z okuć, zawiasów i zamków.
3. Przeszlifowanie powierzchni drewna papierami ściernymi o różnej gradacji.
4. Uzupełnienie ubytków drewna kitem z dodatkiem pyłu drzewnego
 - kolorystyce dostosowanej do oryginału.
5. Zabezpieczenie powierzchni elementów metalowych powłokami malarskimi np. w technologii poliwinylowej, farbą podkładową antykorozyjną Lowikor 2 i nawierzchniową Lowigraf na kolor mosiądzu.
6. Malowanie farbą podkładową i wierzchnią.
 - Zaleca się zastosowanie farby satynowej/połmatowej np. firmy Tikkurilla. Flügger lub Sigma.
7. Montaż drzwi i poprawki po montażu.

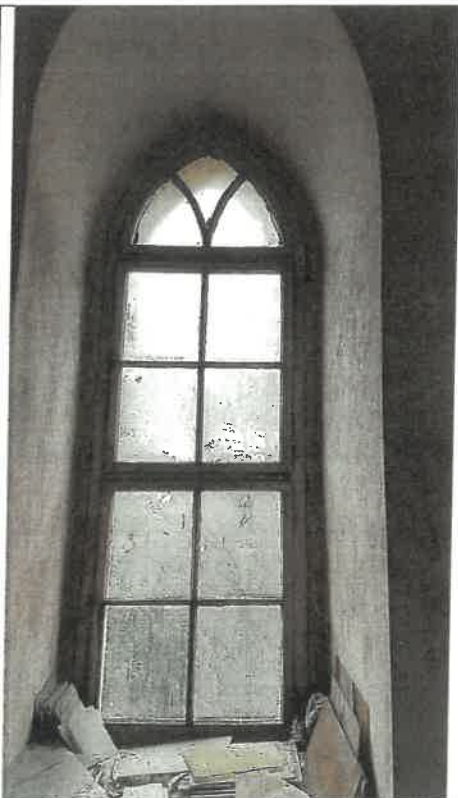
8.6 Okno 01 – 3 sztuki

Ramy okien w dostatecznym stanie technicznym. Powłoki malarskie w złym stanie. Uszkodzone niektóre szyby oraz liczne ubytki kitów.

1. Demontaż obiektów na czas prac renowacyjnych. Ościeża należy naprawiać na miejscu.
2. Demontaż szyb i oczyszczenie ram ze starych kitów.
3. Usunięcie wtórnych powłok malarskich z drewna oraz z okuć, zawiasów i zamków.
4. Przeszlifowanie powierzchni drewna papierami ściernymi o różnej gradacji.
5. Uzupelnienie ubytków drewna kitem z dodatkiem pyłu drzewnego
 - kolorystyce dostosowanej do oryginału.
6. Zabezpieczenie powierzchni elementów metalowych powłokami malarskimi np. w technologii poliwinylowej, farbą podkładową antykorozyjną Lowikor 2 i nawierzchniową Lowigraf na kolor mosiądzu.
7. Montaż szyb i kitowanie
8. Malowanie farbą podkładową i wierzchnią.
 - Zaleca się zastosowanie farby satynowej/połmatowej np. firmy Tikkurilla. Flügger lub Sigma.
9. Montaż ram okiennych i poprawki po montażu.

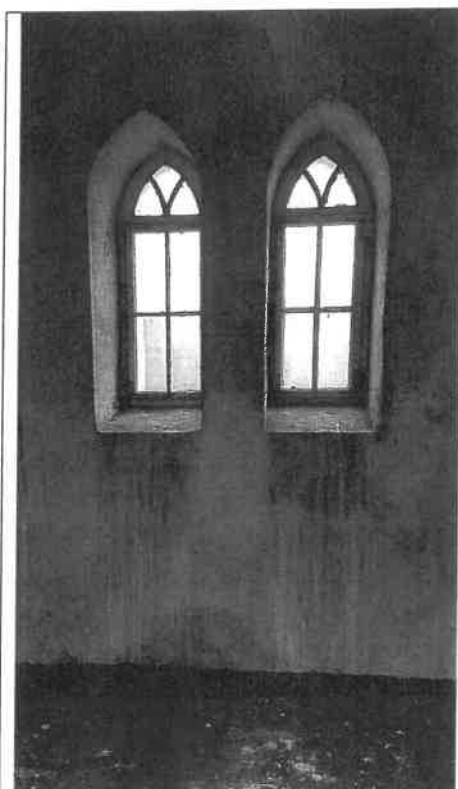
8.7 Okno 02 – 6 sztuk

Uszkodzone niektóre szyby oraz liczne ubytki kitów.

4. Przeszlifowanie powierzchni drewna papierami ściernymi o różnej gradacji.
5. Uzupelnienie ubytków drewna kitem z dodatkiem pyłu drzewnego
 - kolorystyce dostosowanej do oryginału.
6. Zabezpieczenie powierzchni elementów metalowych powłokami malarskimi np. w technologii poliwinylowej, farbą podkładową antykorozyjną Lowikor 2 i nawierzchniową Lowigraf na kolor mosiądzu.
7. Montaż szyb i kitowanie
8. Malowanie farbą podkładową i wierzchnią.
 - Zaleca się zastosowanie farby satynowej/połmatowej np. firmy Tikkurilla. Flugger lub Sigma.
9. Montaż ram okiennych i poprawki po montażu.

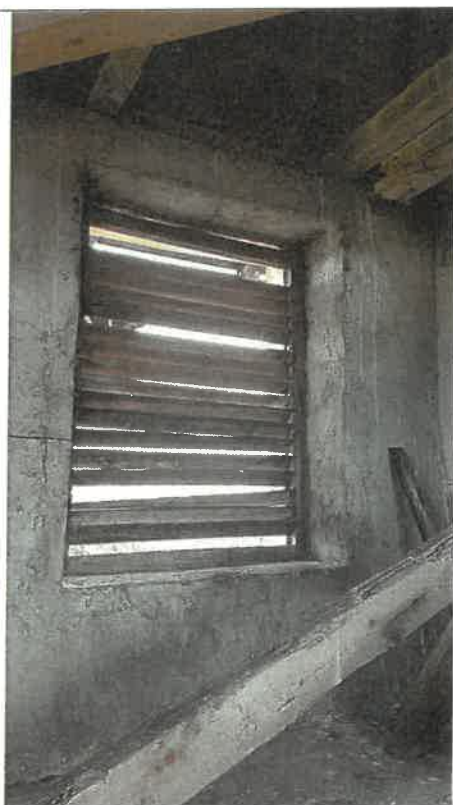
8.8 Okno 03 – 4 sztuki

Wtórne okna żaluzjowe wieży – okna nieotwieralne.

Uwaga: uzupełnić tynki uszkodzone przy pracach demontażowych i pomalować zgodnie z kolorystyką ścian wewnętrznych wieży

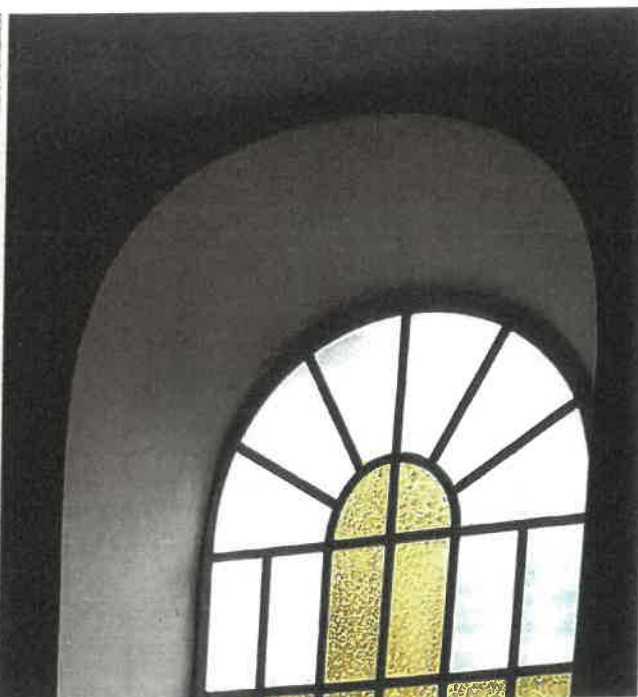
Zdj. 4 – okno przy chórze

Stwierdza się występowanie rys w okolicach okien przy chórze (Zdj.3, 4, 5 i 6), szerokość rozwarcia rys nie przekracza 1mm. Prawdopodobnie rysy mogą być na całą grubość muru.

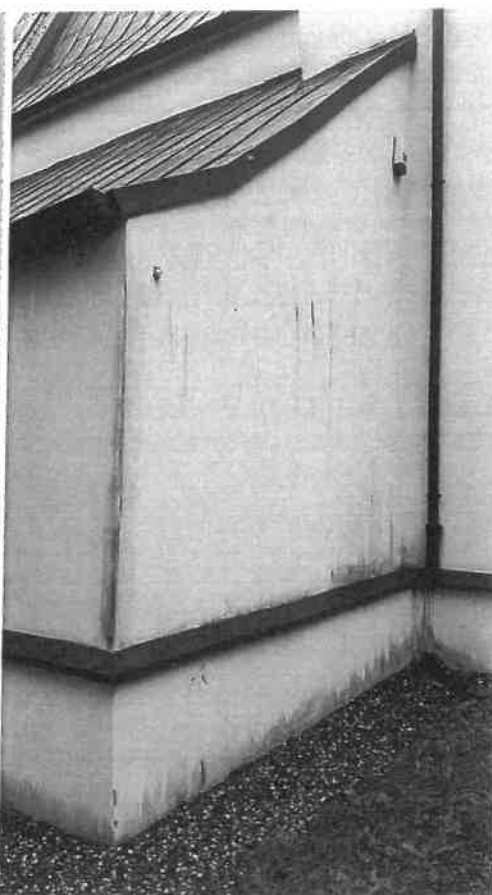
Zdj. 10 – elewacja - zakrystia

Cokół poszerzony w stosunku do elewacji, pokryty obróbką blacharską. Miejscami widoczne porosty glonów na tynku spowodowane większym zawilgoceniem tynku (Zdj.9,10).

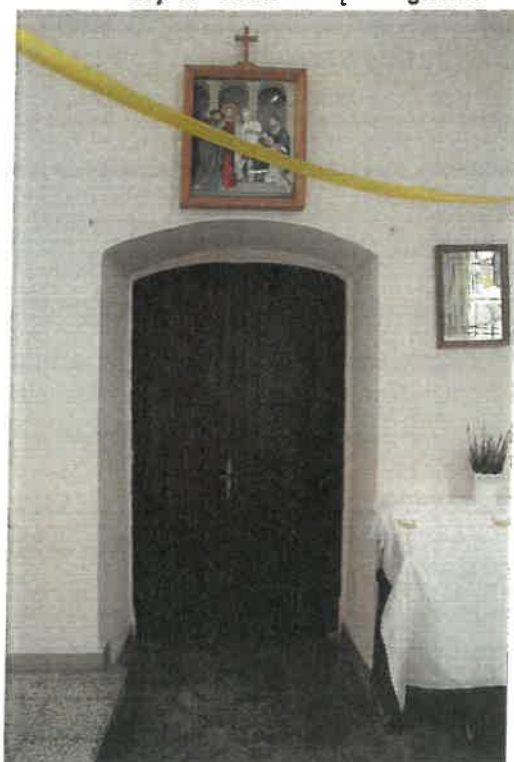
Zdj. 13 - Drzwi wewnętrzne na wieżę

Drzwi wewnętrzne na wieżę drewniane h253xs116, malowane w kolorze brązowym, miejscami uszkodzona powłoka malarska. Stan dobry.

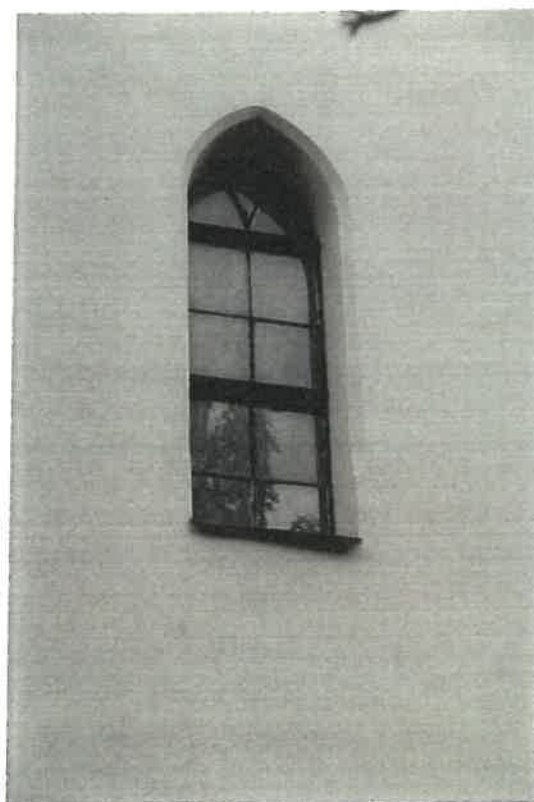
Zdj. 17 okno drewniane na wieży.

Stolarka okienna w wieży – okna drewniane szprosowe w stanie złym, zaś w poziomie dzwonnicy występują okna żaluzjowe również w stanie złym. Okna w wieży nadają się do remontu.

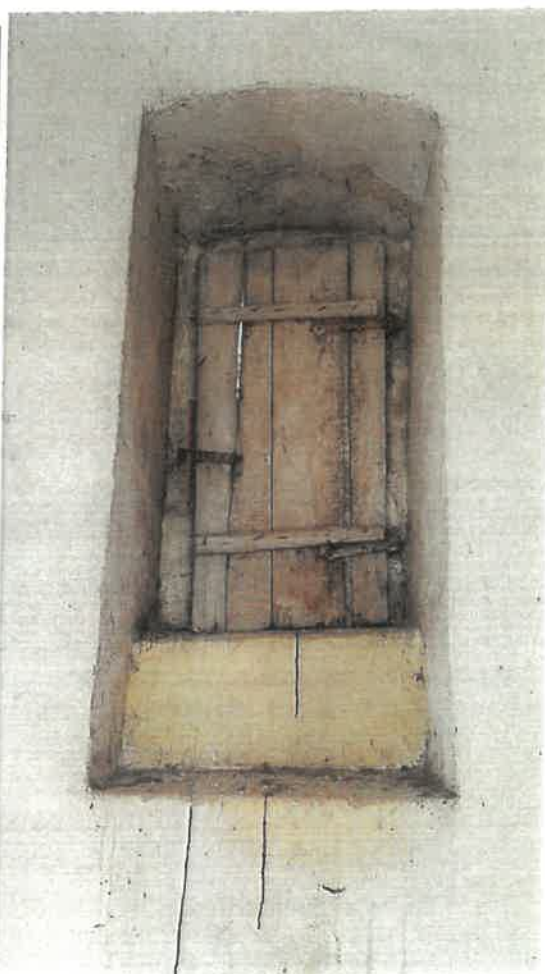
Zdj. 20- wylaz na dach nawy głównej

Okno wylazowe na dach prowadzące z wieży należy wyremontować lub wymienić.

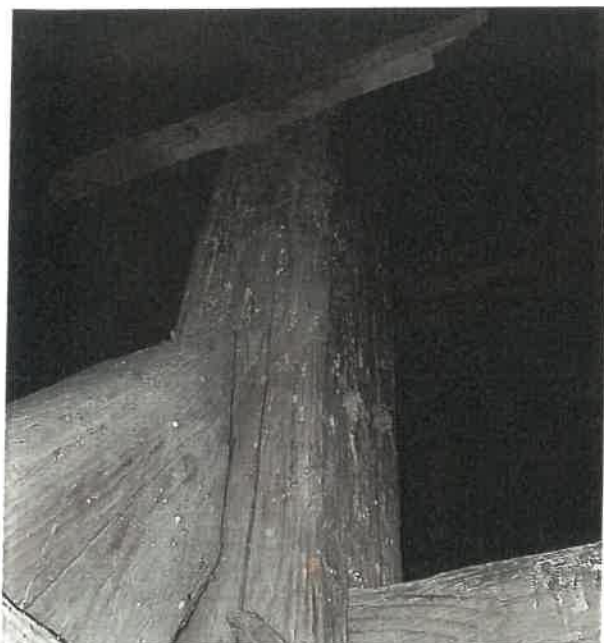
Zdj. 24

Stwierdzono ubytki niektórych elementów usztywniających w postaci mieczy i zastrzałów. Zlokalizowano ślady działalności owada z rodziny kołatkowatych (najprawdopodobniej *Anobium punctatum*) widoczne na słupie (zdj. 24). Stwierdzono oznaki korozji biologicznej płatwi (Zdj.25, 26 i 27).

Więźba jest miejscami remontowana, **stan konstrukcji dostateczny**. Należy przewidzieć remont konstrukcji dachu.

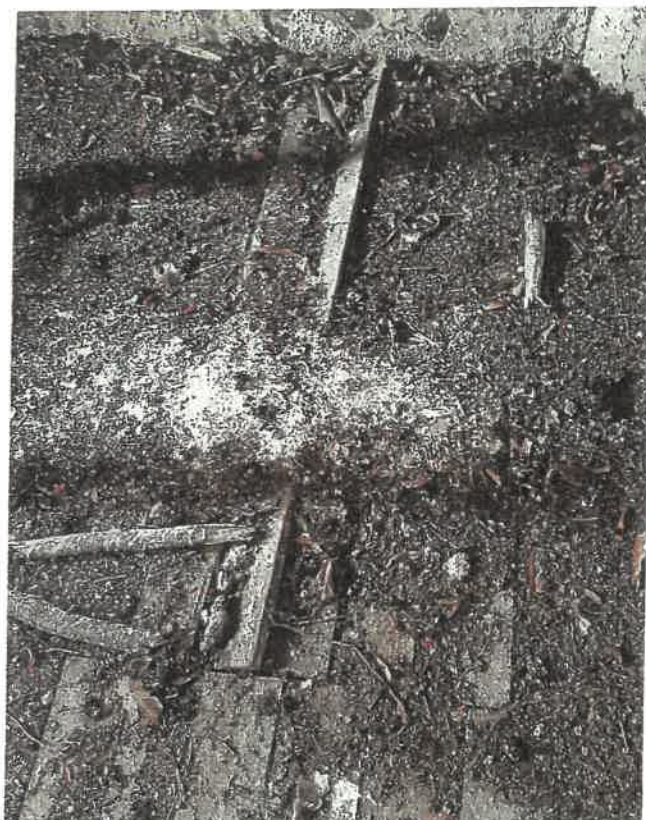
Zdj. 30 – deski podłogowe poziom IV

Konstrukcja nośna poziomów II, III i IV nie wykazuje nadmiernych ugięć, spękań, bądź innych oznak mogących świadczyć o nieprawidłowej pracy konstrukcji. Wylewka betonowa bardzo dobrze współpracuje z konstrukcją drewnianą stropów. Deski podłogowe poziomu IV są skorodowane i nadają się do wymiany (Zdj.30)

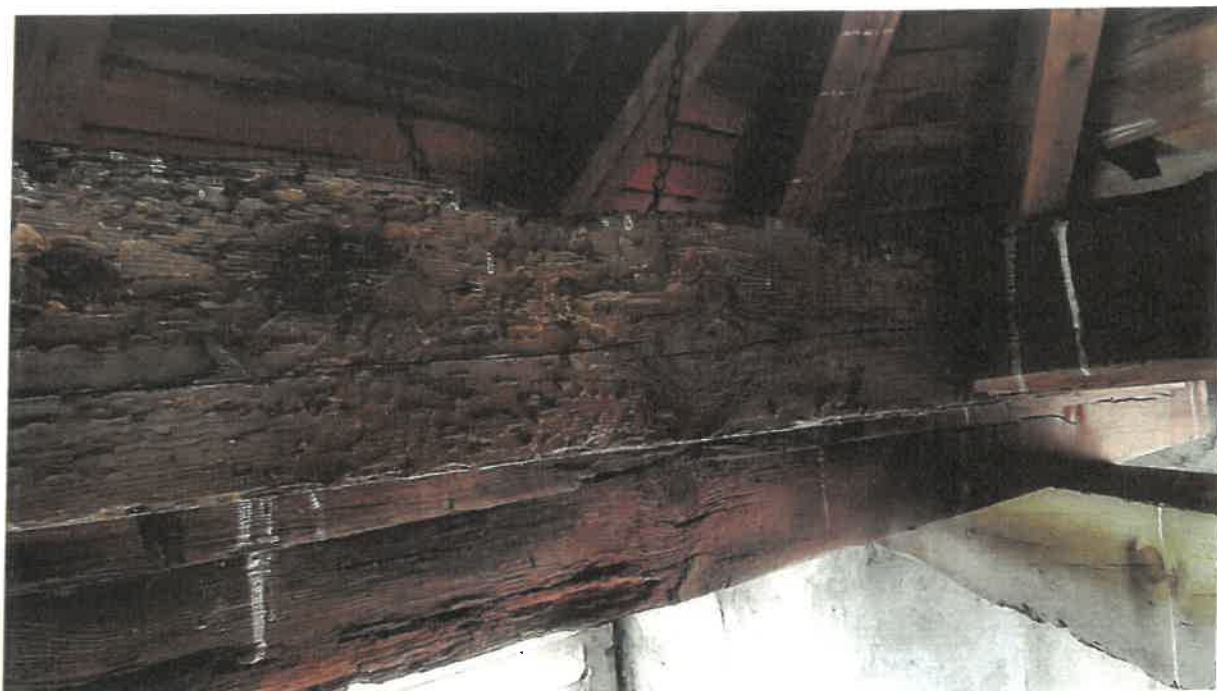
Zdj. 34 – konstrukcja dachu wieży

Konstrukcja więźby dachowej wieży – drewniana. Dach wieży został poddany przebudowie w XXw, kryty blachą na podkładzie z desek. Na konstrukcji dachu zlokalizowano ślady działalności owada z rodziny kołatkowatych (najprawdopodobniej *Anobium punctatum*), widoczne są porażone całe belki konstrukcji poziomej oraz krokwie. Dekowanie pod pokrycie miejscami jest uszkodzone, widoczne są liczne białe wykwyty powodowane zaciekami. Jednakże oględziny wykonywano w dzień deszczowy i nie stwierdzono przecieków pokrycia dachowego. Konstrukcja dachu nie wykazuje odkształceń czy nadmiernych ugięć, nie wykazuje też innych oznak nieprawidłowej pracy.

Konstrukcja nośna dachu wieży jest w stanie złym - nadaje się do remontu.

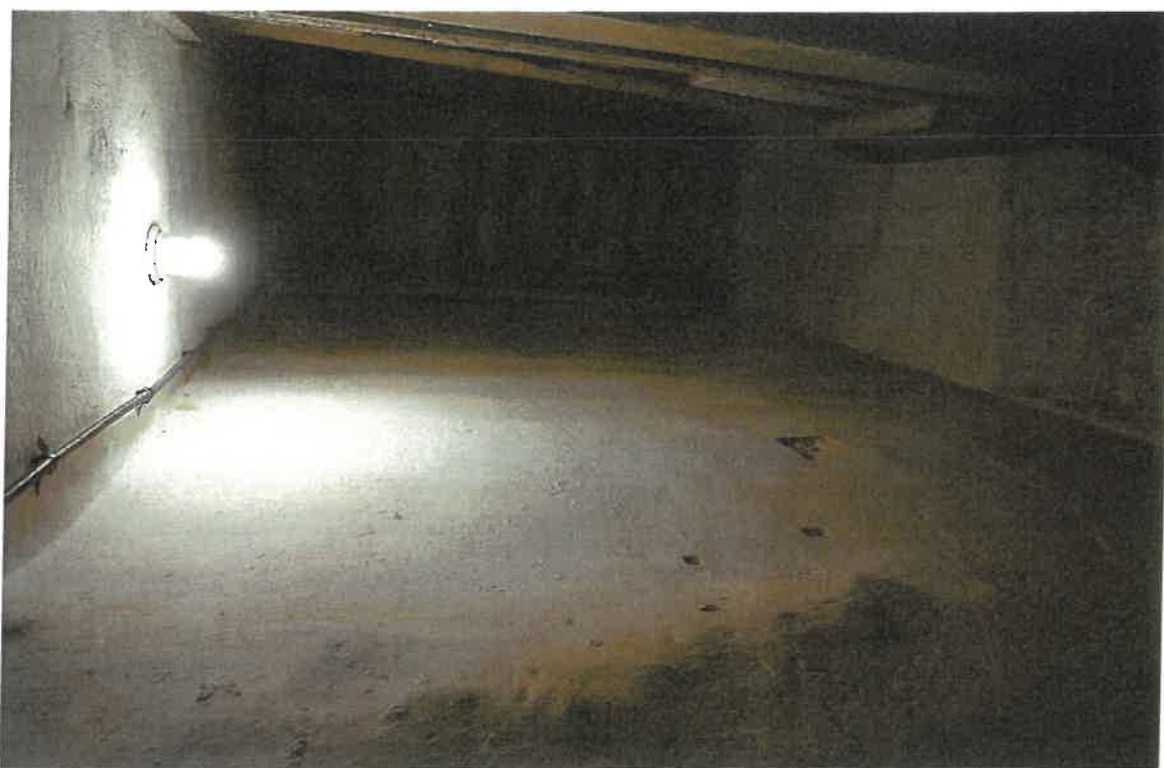
Fot. 4. *Parter wieży. Na ścianach widoczne zachowane pierwotne wyprawy tynkarskie eksponujące naturalną krzywiznę muru.*

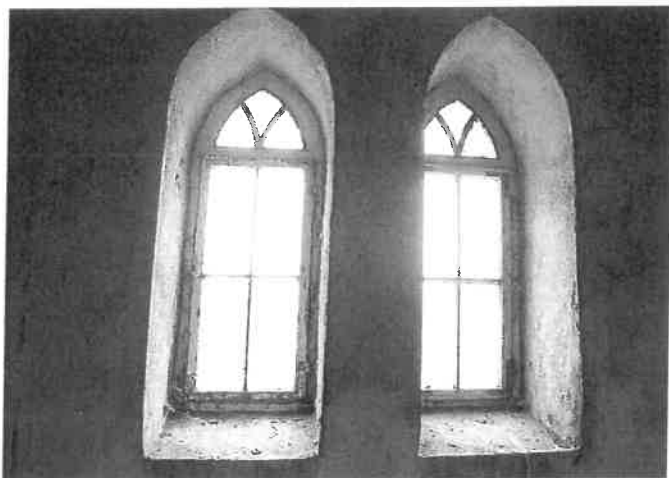
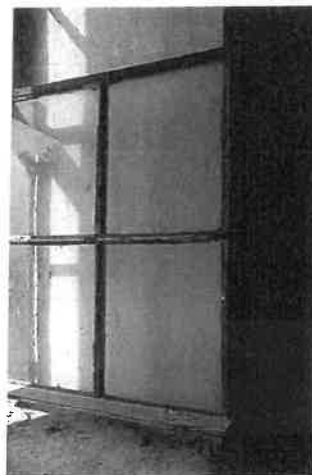
Fot. 5 i 6. Okna wieży.

Okna wieży oryginalne XIX-wieczne w kolorze białym z okuciami. Na zewnętrznej stronie ramiaki wtórnie przemalowanie brązową farbą olejną. Stan drewna i okuć stolarki okiennej stosunkowo dobry.

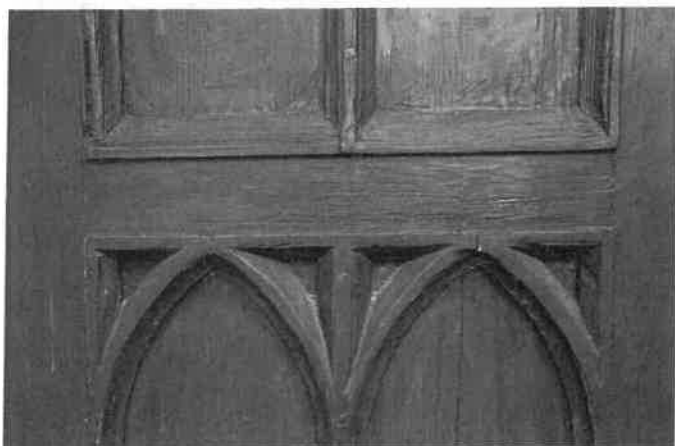
↓ *Fot. 7. Drzwi główne do kościoła.*

Główne drzwi kościoła zachowane są w dobrym stanie. Poddane były renowacji, podczas której na ich powierzchni odznaczyły się ślady po narzędziach, którymi je czyszczono. Pierwotne warstwy barwne drzwi usunięto bardzo skrupulatnie. Skrzydła pomalowano lakierobejcą. W późniejszym czasie rewers także brązową farbą olejną.

Struktura drewna uległa naturalnym pęknięciom w wyniku naprężeń materiału.

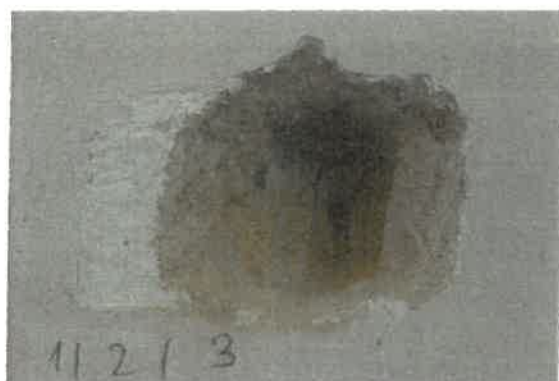
Fot. 8. Odkrywka na wschodniej ścianie prezbiterium. Brak pierwotnych wypraw tynkarskich. Na murze znajduje się bezpośrednio współczesny tynk wapienno-piaskowy z dodatkiem cementu.

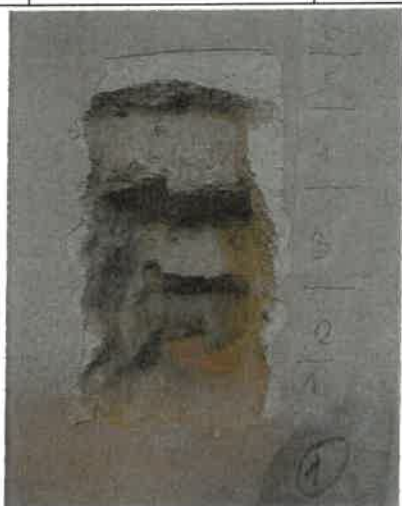
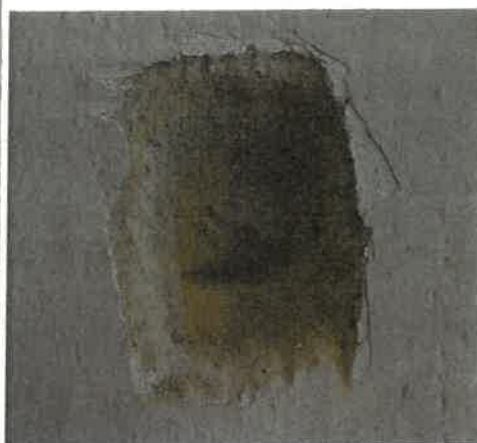
Fot. 9 i 10. Odkrywki w dolnej i górnej części ściany północnej prezbiterium. Na ścianie północnej prezbiterium znajdują się wtórne narzuty. Nie zidentyfikowano pierwotnych gotyckich wypraw.

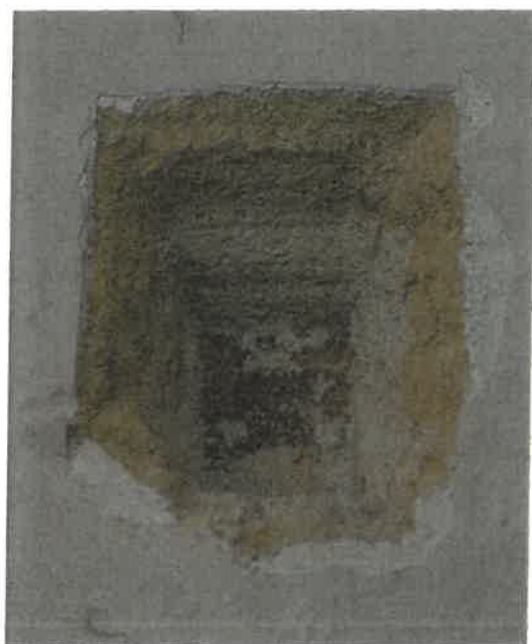
Fot. 11. Odkrywka w górnej części ściany południowej prezbiterium.

Widoczne wtórne tynki z dodatkiem cementu

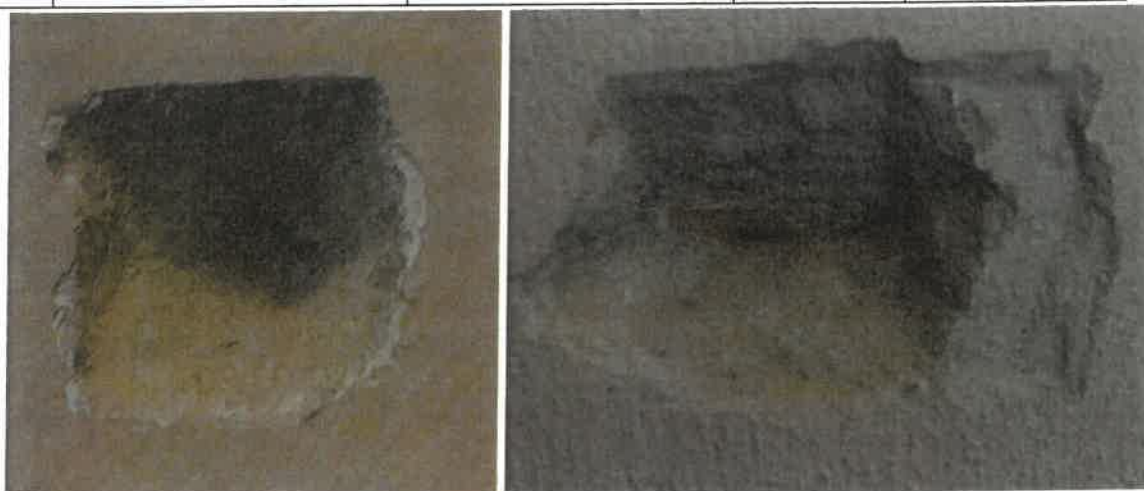
Fot. 12 i 13. Odkrywki w nawie i kruchcie. Widoczne wtórne współczesne narzuty z dodatkiem cementu i współczesne wymalowanie kościoła. Brak tynków pierwotnych.

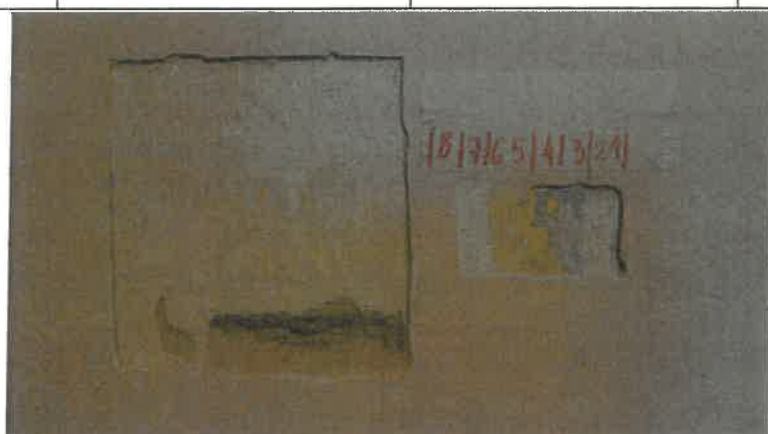
Fot. 17. Sonda schodkowa na południowej ścianie zakrystii.
Zidentyfikowano wtórne XIX-wieczne tynki.

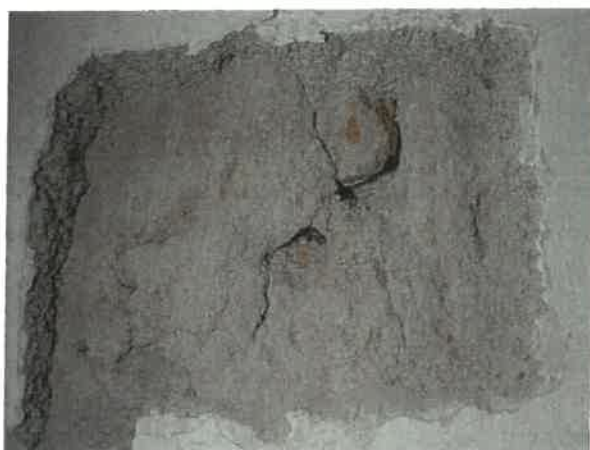
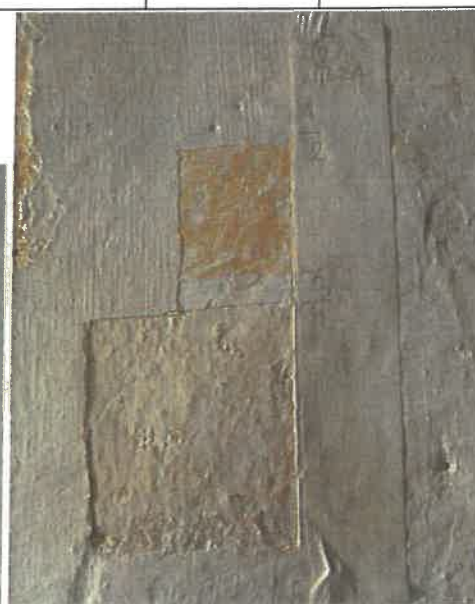
Fot. 17 i 18. Widoczna odkrywka płaszczyznowa i sonda pasowa na ścianach wewnętrznych wieży (parter). Ściany wieży posiadają 2 warstwy tynków, pierwszy bardzo nieregularny z jasno-ceglastym wykończeniem. Drugi gruboziarnisty, który z czasem był bielony.

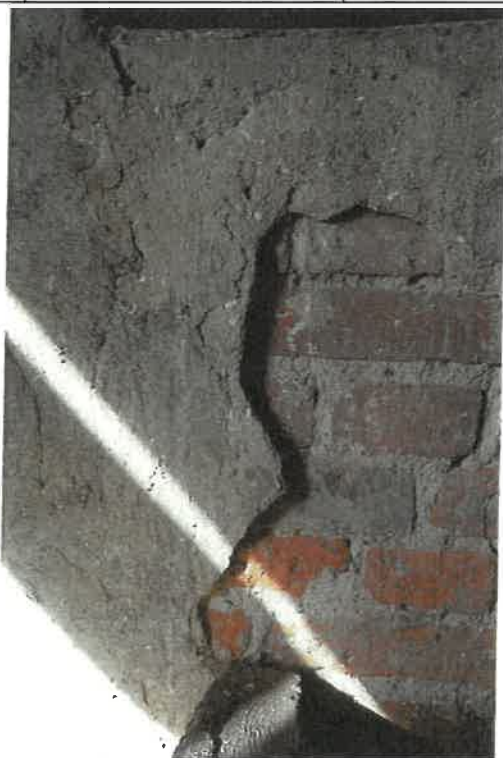
Fot. 19. Naturalna odkrywka na trzeciej kondygnacji wieży. Widoczny mur ceglany spoinowany zaprawą wapienno-piaskową, obrzucony gruboziarnistym tynkiem wapienno-piaskowym. Wymalowanie tynku nie zachowało się. Po wojnie na ściany wieży położono przecierkę wapienno-piaskową z dodatkiem cementu i pomalowano w białym kolorze.

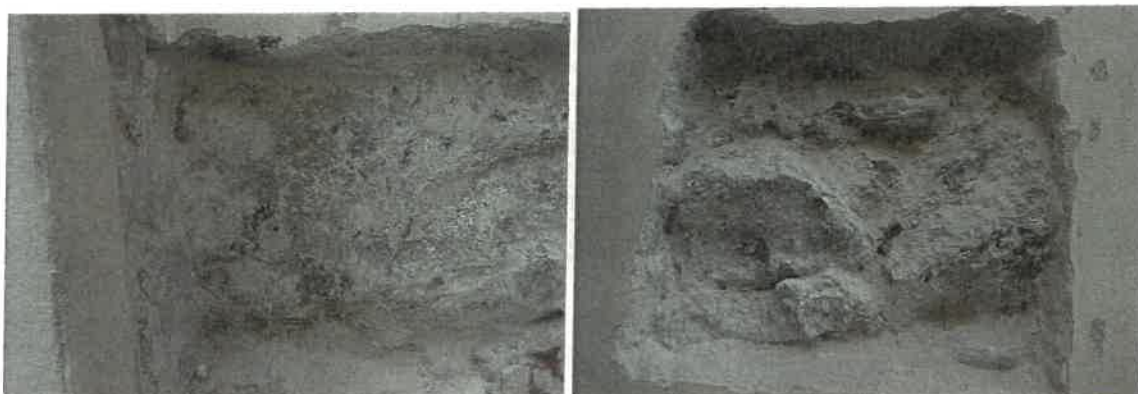
Fot. 20, 21 i 22. Sondy płaszczyznowe na elewacji prezbiterium i nawy kościoła. Widoczne wtórne współczesne tynki na XVI-wiecznym murze kamienno-ceglanym. Podczas prac tynkarskich usunięto część spoinowania i zastąpiono go współczesną zaprawą wapienno-piaskową z dodatkiem cementu.

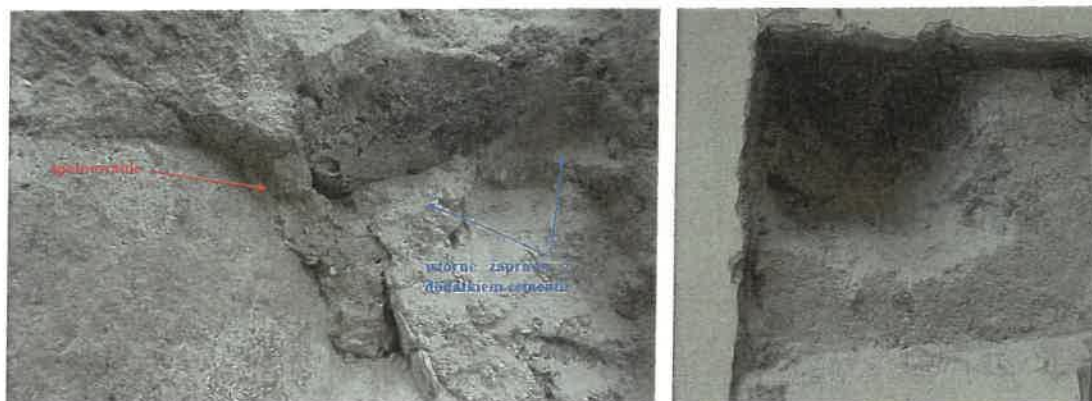
Fot. 23. Na cokole kościoła wykonano oszalowanie i wylewkę betonową a następnie tynki.

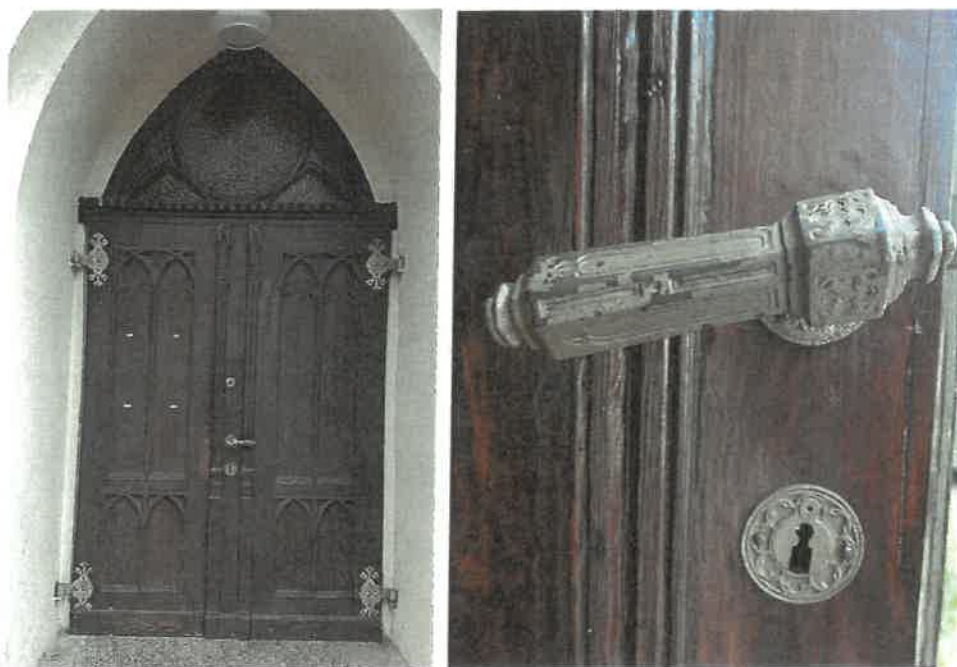
Fot. 31 i 32. Drzwi wejściowe do kościoła. Brak zachowanego pierwotnego wykończenia drzwi. Klamka i szyld wtórnie przemaalowane.

Stolarka drzwiowa posiada wtórne przemalowania. Nie występują warstwy pierwotne. Drzwi główne zostały gruntownie oczyszczone. Zaleca się zniwelowanie śladów po narzędziach czyszczących na powierzchni drzwi i zabezpieczeniu ich kryjącymi powłokami malarskimi w kolorze wiśniowego brązu odpornymi na warunki atmosferyczne. Dwoje drzwi do wieży oraz schody, również posiadają wyłącznie wtórne przemalowania. Postępowanie analogiczne jak w przypadku drzwi głównych.

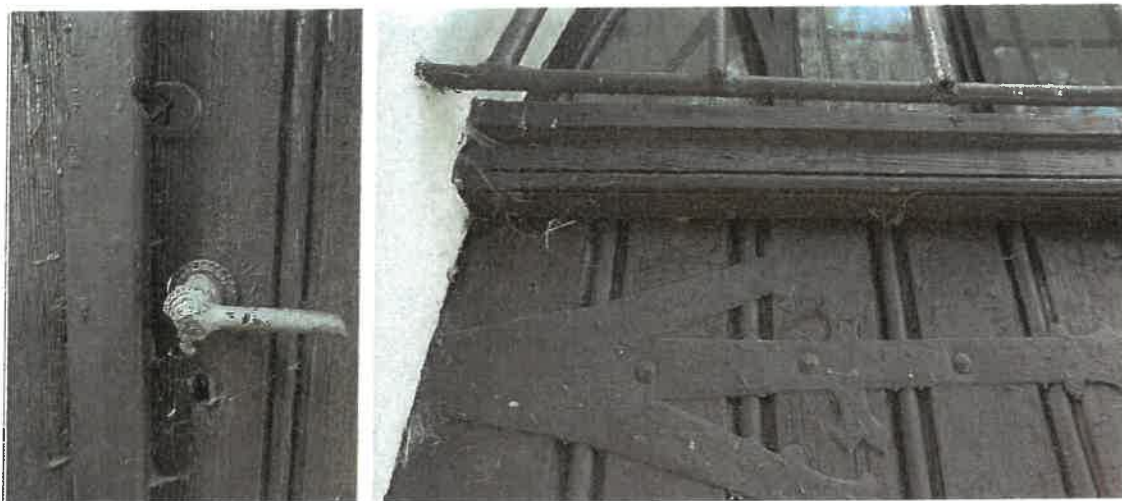
Fot. 33 i 34. Drzwi wejściowe do wieży kościoła. Brak zachowanego pierwotnego wykończenia drzwi (prawdopodobnie pokostowane).

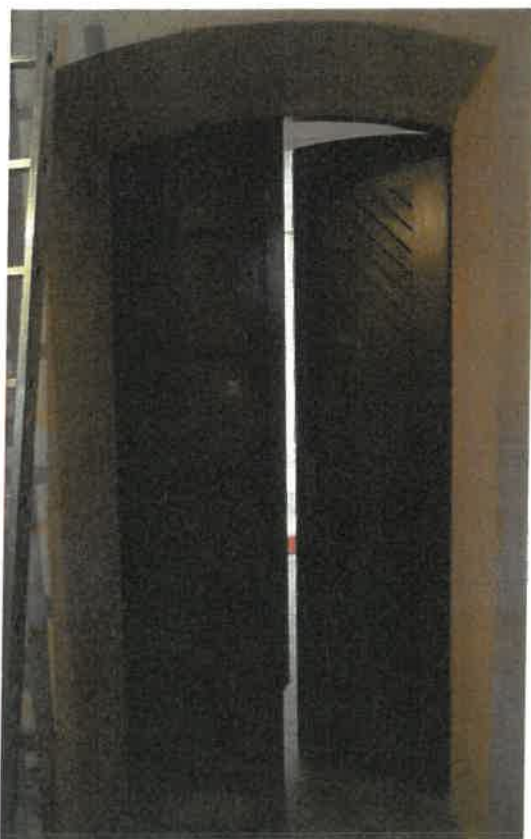
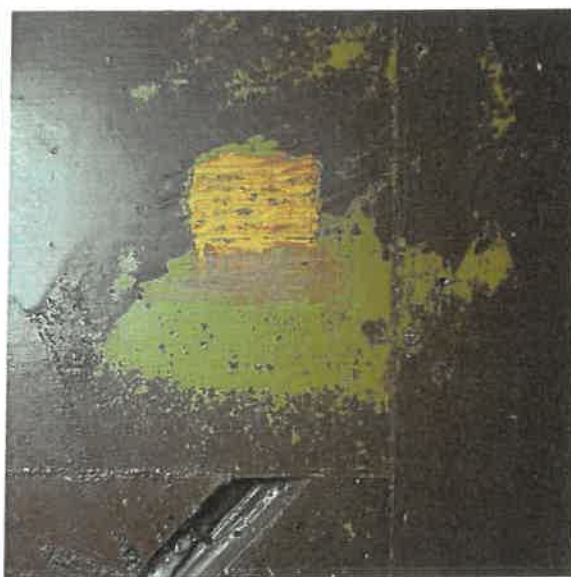
Fot. 35 i 36. Na drzwiach znajdują się wtórne powłoki olejne. Drzwi prawdopodobnie były pokostowane lub usunięto pierwotne kryjące warstwy malarskie.
