PROJEKT BUDOWLANY

REMONT KOŚCIOŁA FILIALNEGO p.w. św. JÓZEFA ROBOTNIKA W GORZYCY

OBIEKT	BUDYNEK SAKRALNY – KOŚCIÓŁ RZYMSKOKATOLICKI
KATEGORIA	Kategoria X – budynki kultu religijnego
ZABYTEK	Wpisany do rejestru zabytków pod nr A/1624/836 z dnia 27.12.1960r.
ADRES	59-311 Gorzyca 3
DZIAŁKA	nr 144/2, obręb Gorzyca

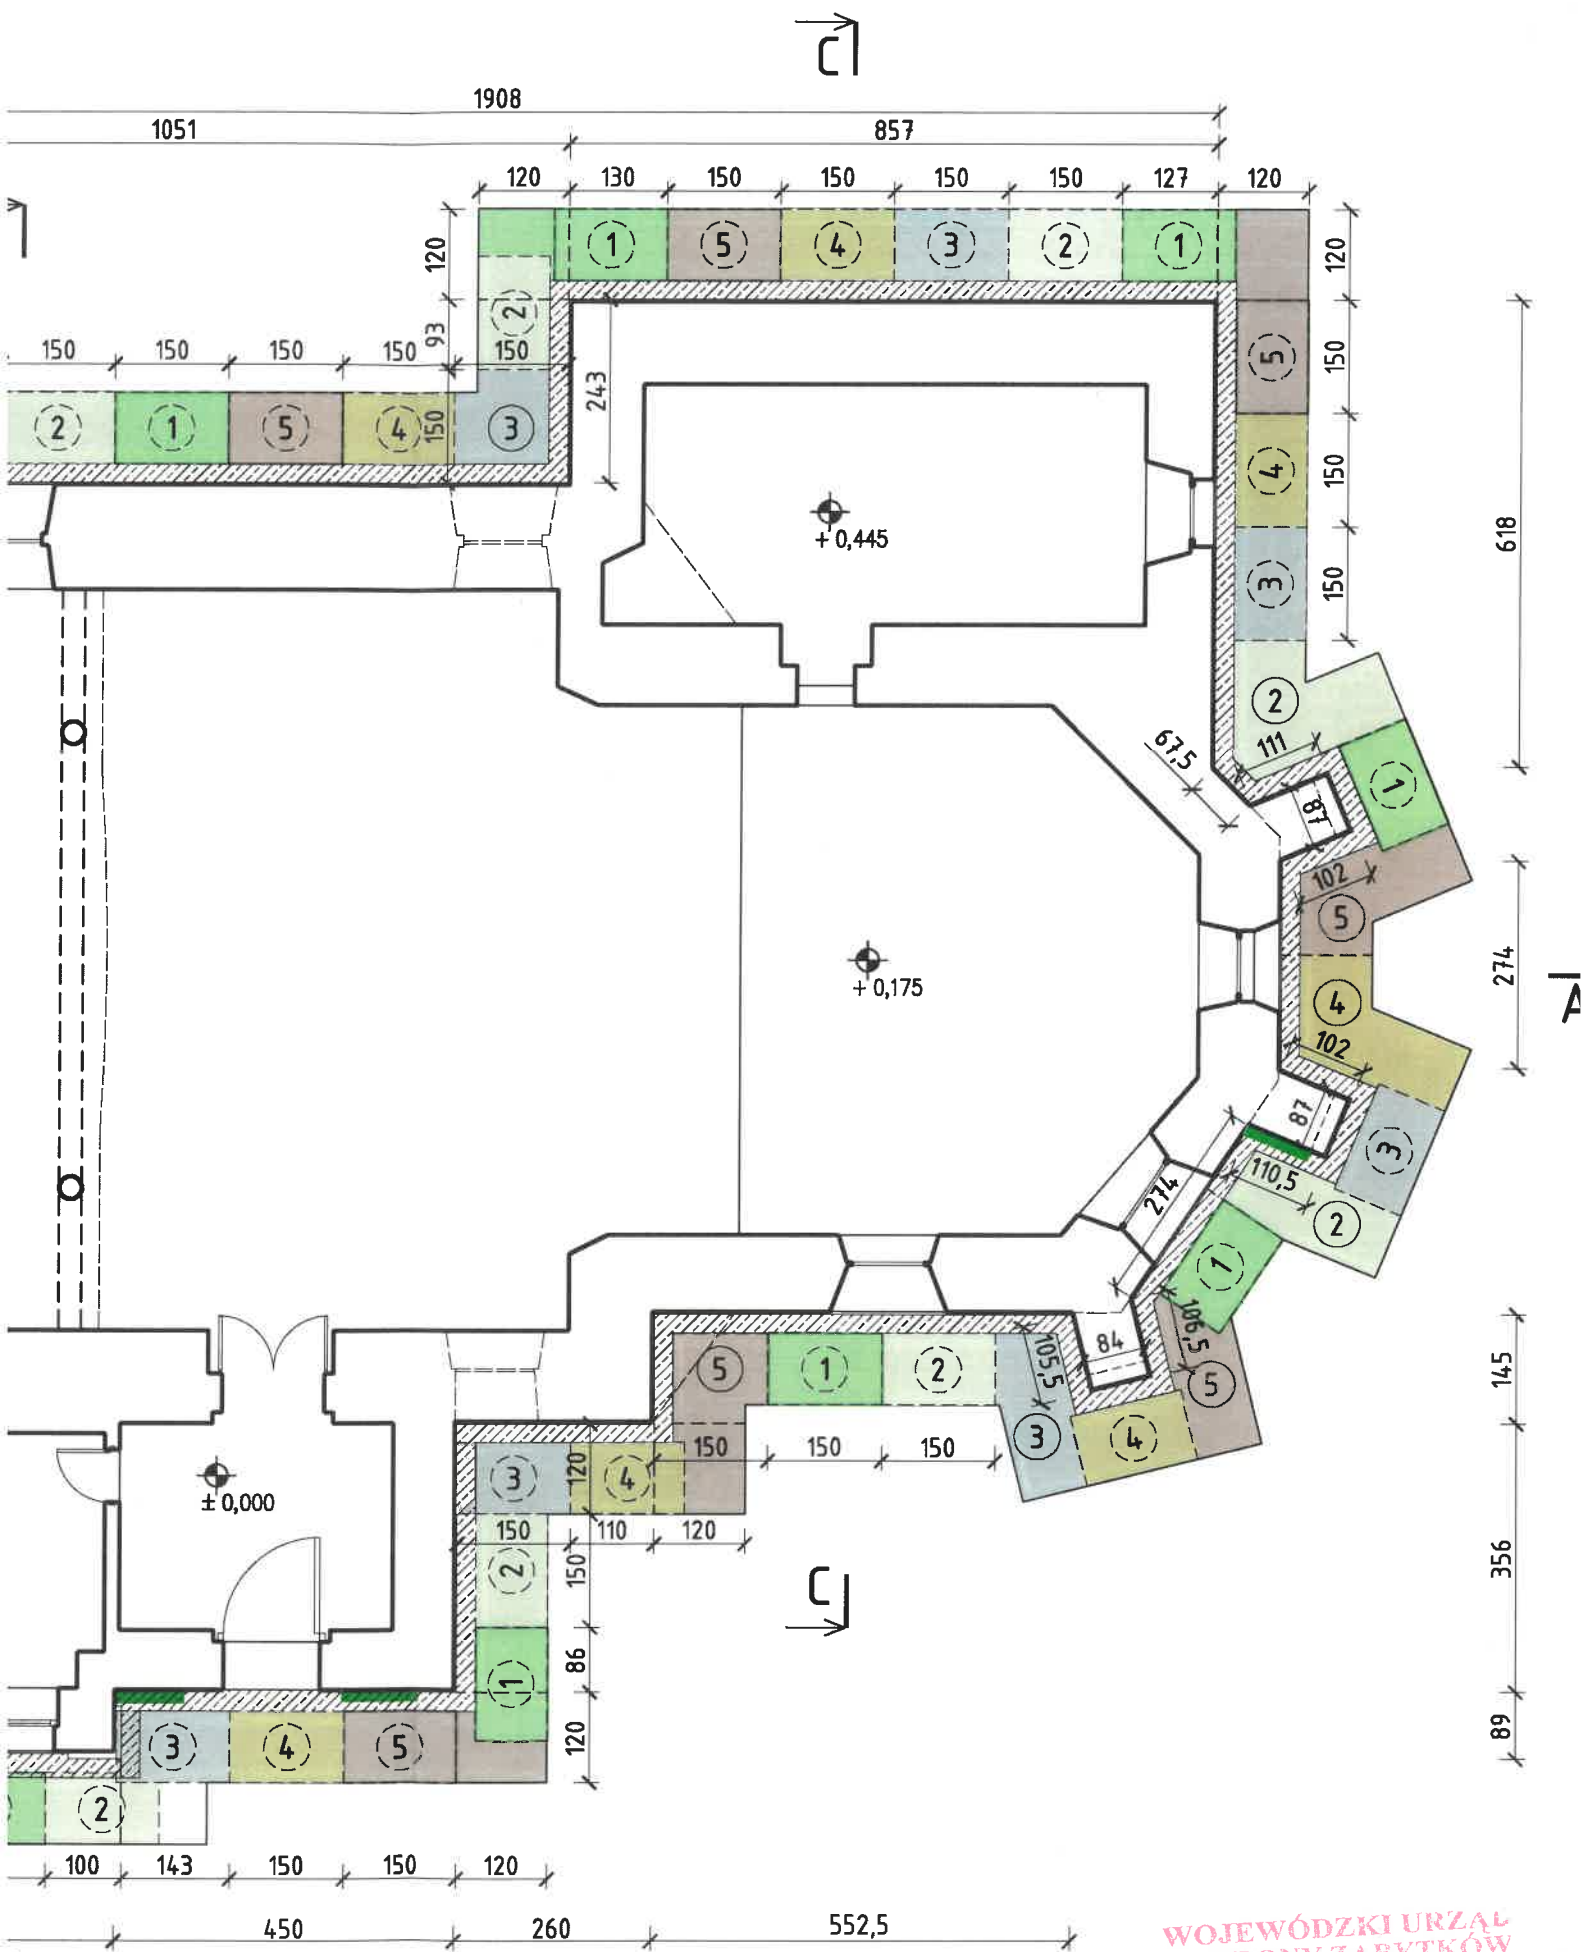
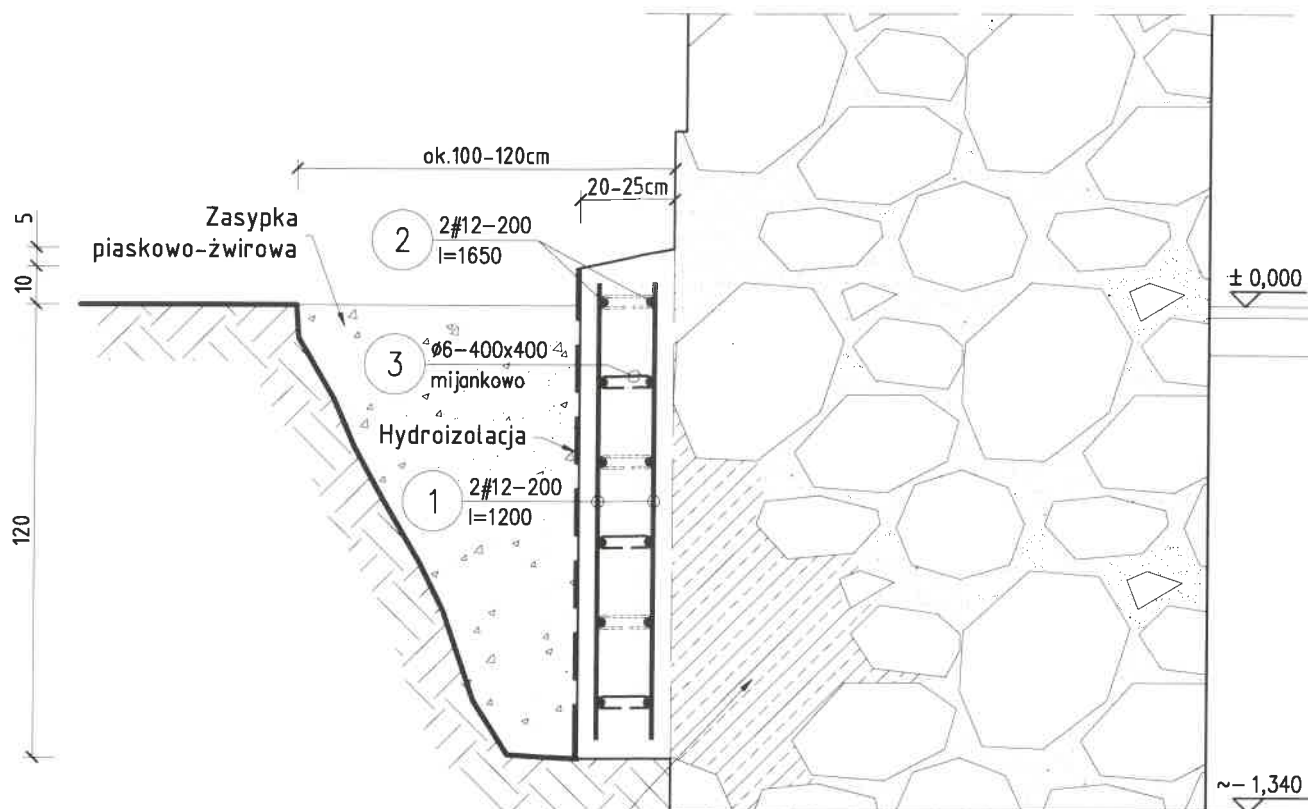
Szczegół "A" połączenie prętów

Wypełnienie betonem
przestrzeni powstałych
przy oczyszczaniu fundamentu
z ziemi organicznej

Po oczyszczeniu fundamentów z przerostów ziemi urodzajnej na spodzie wykopu zaleca się ułożenie suchej mieszanki piasku i cementu o gr. ok. 5cm, a następnie można przystąpić do montażu zbrojenia w postaci dwóch warstw siatki zbrojącej o wymiarach 1,65x1,2m. Projektuje się opaskę o grubości 20-25cm. Siatki zbrojeniowe układać tak, by od strony zewnętrznej zapewnić otulinę o minimalnej grubości 5cm. Siatkę wykonać ze stali AIIIIN, z prętów podłużnych #12 o długości 1650mm w rozstawie co 200mm i prętów pionowych #12 o długości 1200mm w rozstawie co 200mm.

Szalunek opaski wykonać systemowy, lub drewniany. Opaskę zalewać betonem C20/25. Po zalaniu zaleca się demontaż szalunku po 24-48 godzinach. Powierzchnia opaski prostopadła do ściany, w której pozostawia się pręty podłużne zbrojenia służące do zakotwienia zbrojenia kolejnej opaski, po demontażu deskowania, należy „groszkować”, skuwając młotkiem do 0,5cm betonu celem usunięcia powstałego mleczka wapiennego, dla poprawy przyczepności kolejnego odcinka opaski.

Na powierzchni zewnętrznej wykonanej opaski betonowej należy wykonać izolację przeciwwodną nanosząc jedną lub dwie warstwy techniką malarską produkt 209 – Mieszanki Profesjonalnej firmy Hydrostop lub równoważny.

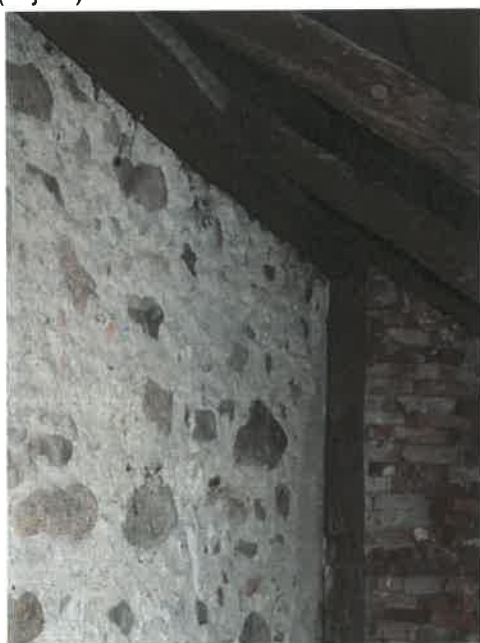
Zdj. 14

Ściany murowane z kamienia naturalnego na zaprawie wapienno piaskowej i cegły ceramicznej pełnej na zaprawie wapiennej (zdj. 14 i 15), otynkowane tynkiem wapienno – piaskowym wykończonym cienkowarstwowym tynkiem mineralnym typu branek – nakrapiany. Nadproża ceglane odcinkowe (zdj.15).

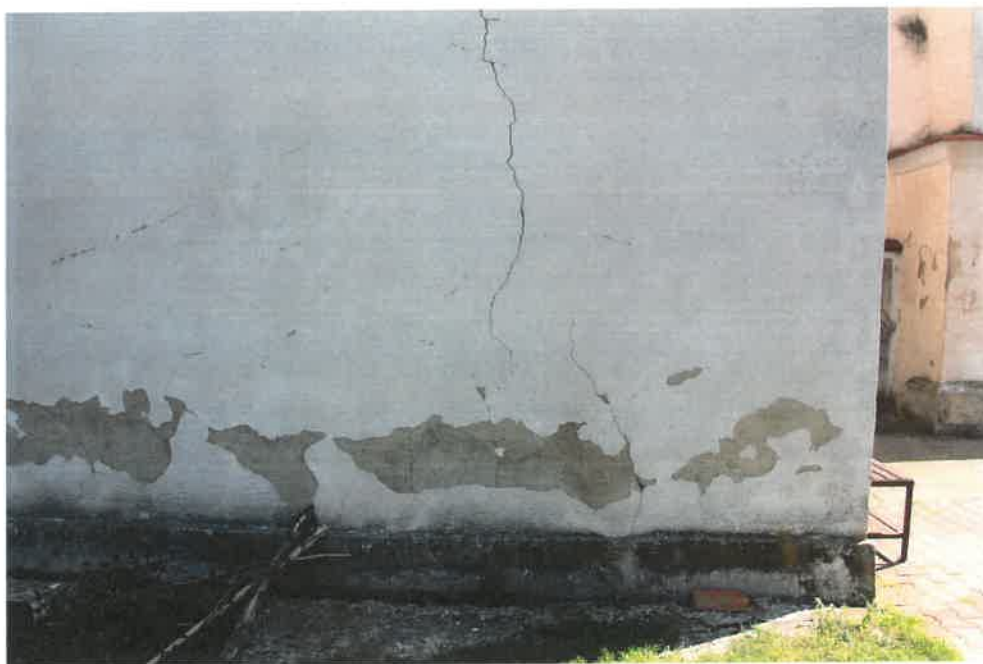
Zdj. 16

Na ścianach wieży ponad cokół widoczne odspajanie tynku spowodowane podciąganiem kapilarnym wody i w okresie zimowym odspajaniem tynku spowodowanym zamarzaniem tej wody (Zdj. 16). Z powodu nierówności ścian obszary wypukłe, które są narażone na bezpośrednie oddziaływanie wody opadowej spływającej z obróbek blacharskich i dachu porośnięte są algami i pleśnią tak jak i obszary pod otworami okiennymi z powodu braku obróbek blacharskich – szczególnie od strony elewacji północnej (Zdj. 17-20). Ponadto widoczne są odspojenia tynku praktycznie na całej powierzchni elewacji północnej i zachodniej. Na pozostałych elewacjach widoczne są spękania tynku ale mniej widoczne są odspojenia. W obrębie cokołu farba w kolorze szarym jest praktycznie całkowicie zdegradowana.

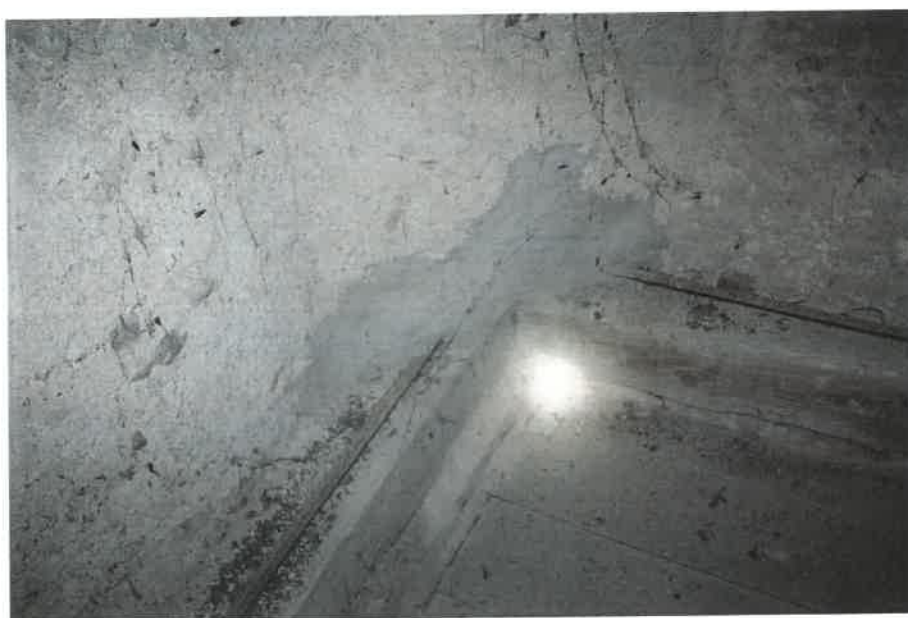
Zdj. 21

W górnej części wieży na wysokości ok. 14m, tuż przed przejściem w kształt ośmiokąta, zlokalizowane są stalowe ściagi spinające wieżę we wszystkich kierunkach. Ściagi biegną po wewnętrznej stronie ścian. Średnica pręta stalowego żebrowanego ustalono na $\varnothing 18\text{mm}$. Na zdjęciu 21 widoczne są ściagi od wewnątrz wieży. Dodatkowo na poziomie stropu poziomu II wieży (+8,25) na elewacji północnej (Zdj. 22 i 24) i południowej (Zdj. 31 i 34) widoczne są kotwy stalowe.

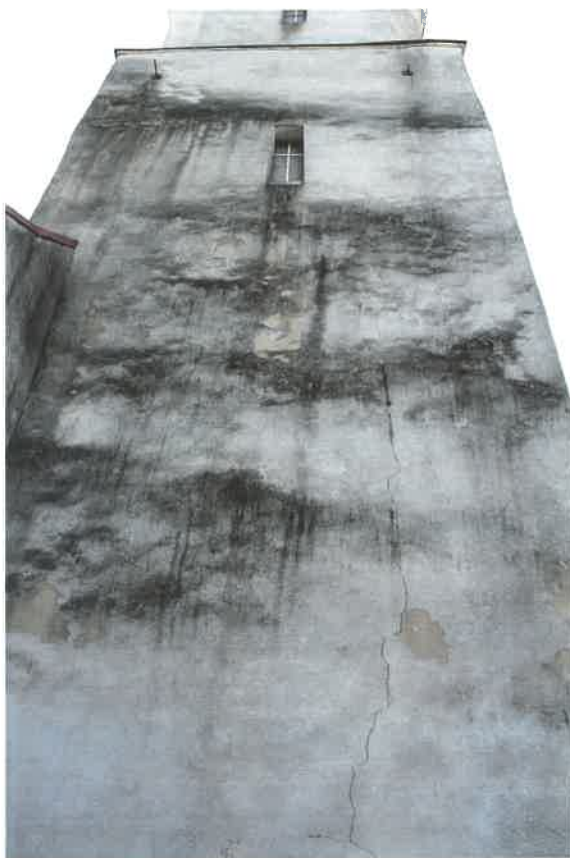
Zdj. 22

Na ścianie północnej wieży widoczne jest pęknięcie dochodzące miejscami do 4-5mm, zaczynające się pod obróbką blacharską na przewężeniu wieży, przechodzące przez otwór okienny oraz kotew stropu, która zagłębiła się w rysę. Pęknięcie zanika na wysokości cokołu (Zdj. 22-25).

ściana północna

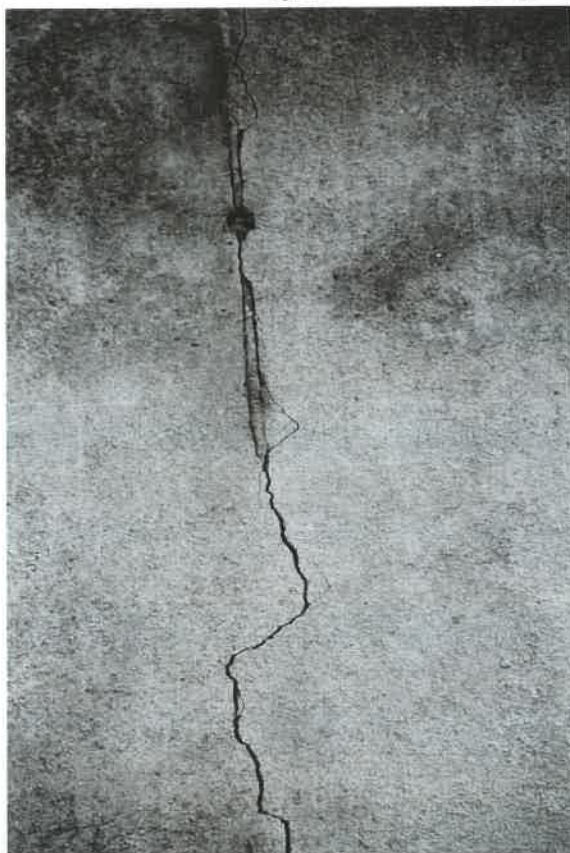
Zdj. 24

ściana północna

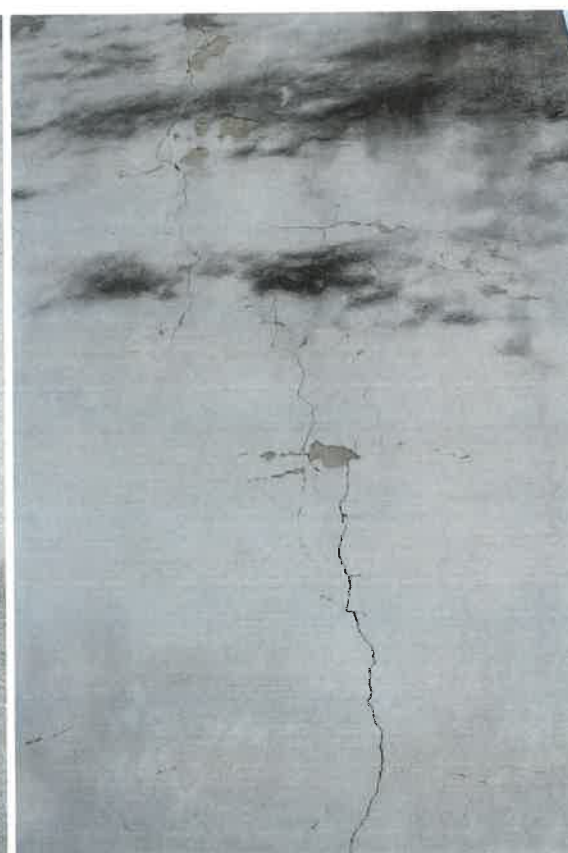
Zdj. 28

Na ścianie zachodniej wieży pęknięcie jest widoczne na całej wysokości elewacji i dochodzi do 5-6mm szerokości (Zdj. 26-30). Pęknięcia te powstały na skutek osłabienia fundamentów wieży.

elewacja zachodnia

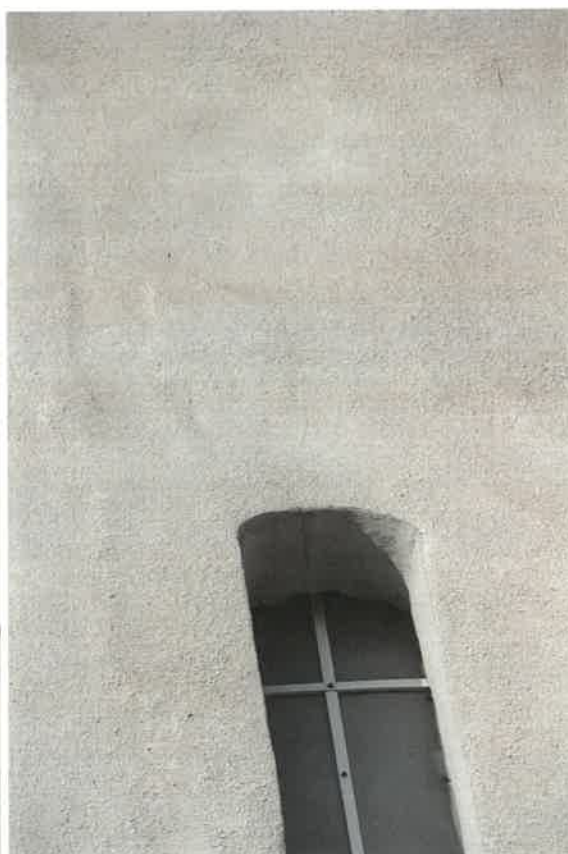
Zdj. 31

Na ścianie południowej widoczne są niewielkie i nieregularne rysy w okolicach otworu okiennego dolnego i po prawej stronie kotwy stalowej. Szerokość rozwarcia rysy nie przekracza 1mm (Zdj.31-36). Powód wystąpienia tych rys ocenia się jako konsekwencję pracy i utraty stateczności fundamentów pod ścianami sąsiednimi oraz wystąpienie korozji wyprawy elewacyjnej.

Elewacja południowa

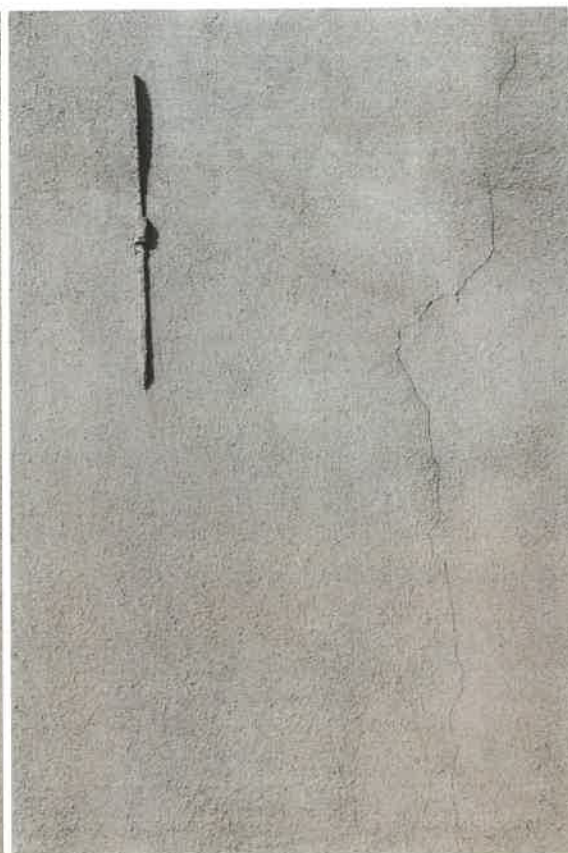
Zdj. 33

Elewacja południowa

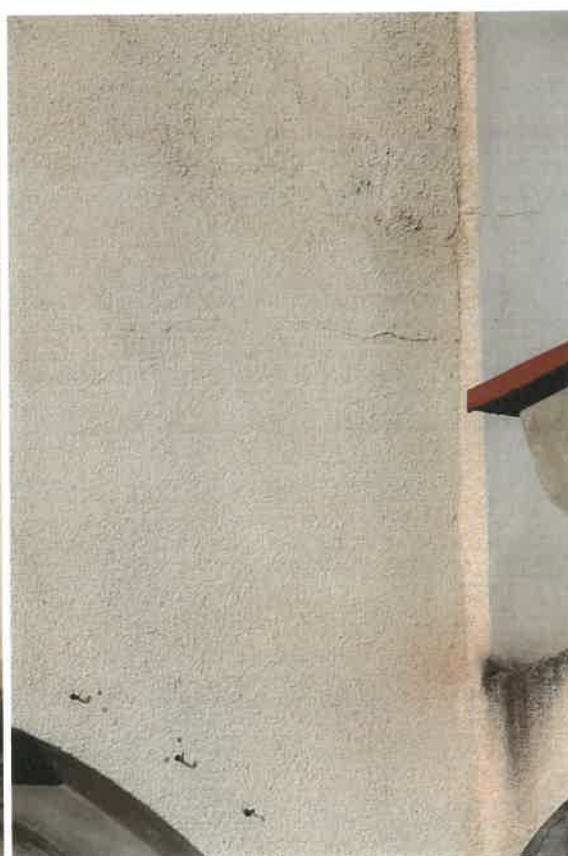
Zdj. 35

Elewacja południowa

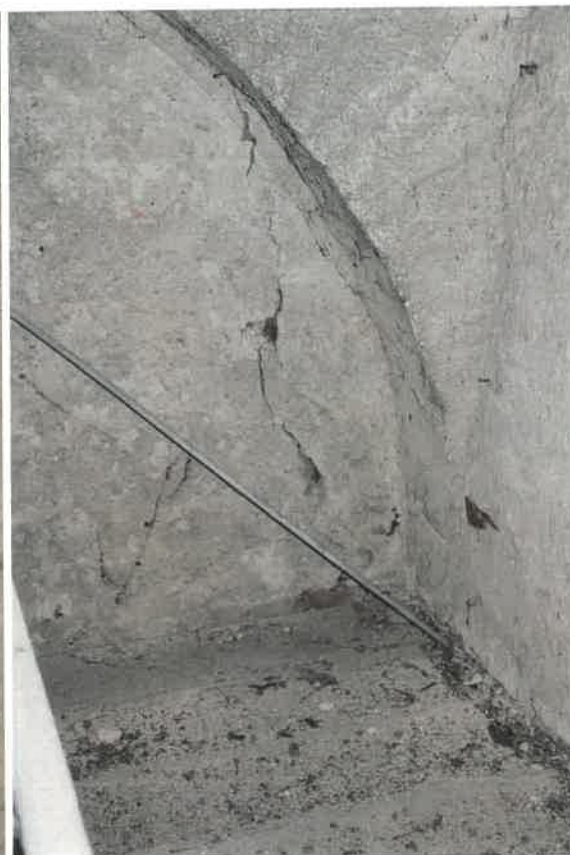
Zdj. 37

Na ścianie wschodniej wieży (od stronu nawy głównej kościoła) - od zewnątrz brak jest widocznych pęknięć, natomiast można je zauważyć od strony wewnętrznej na ścianie wspólnej z bryłą kościoła na poziomie II wieży (Zdj.37 i 38).

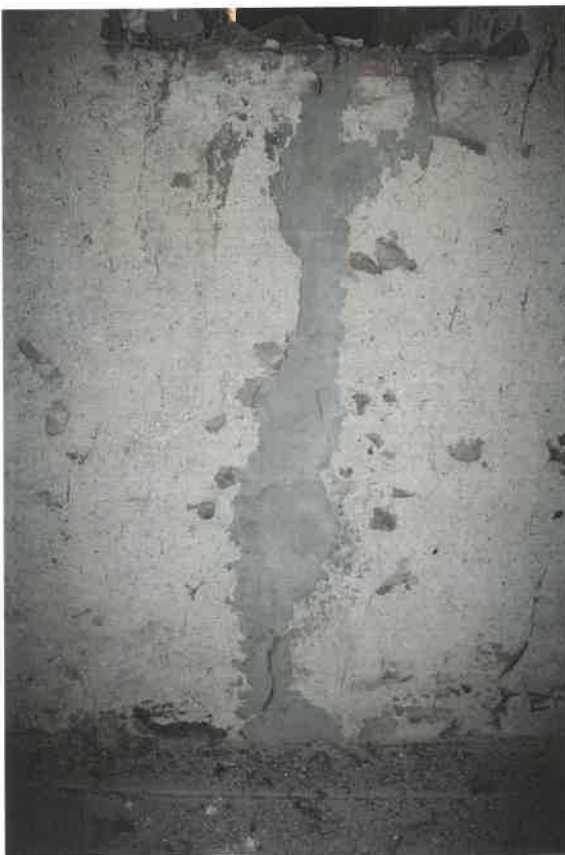
Zdj. 40

Ponadto od wewnątrz widoczne są pęknięcia, niektóre były zaklejane zaprawą cementową, widoczne są również oznaki utraty stateczności nadproży okiennych przez które przechodzą rysy (Zdj. 39-42).

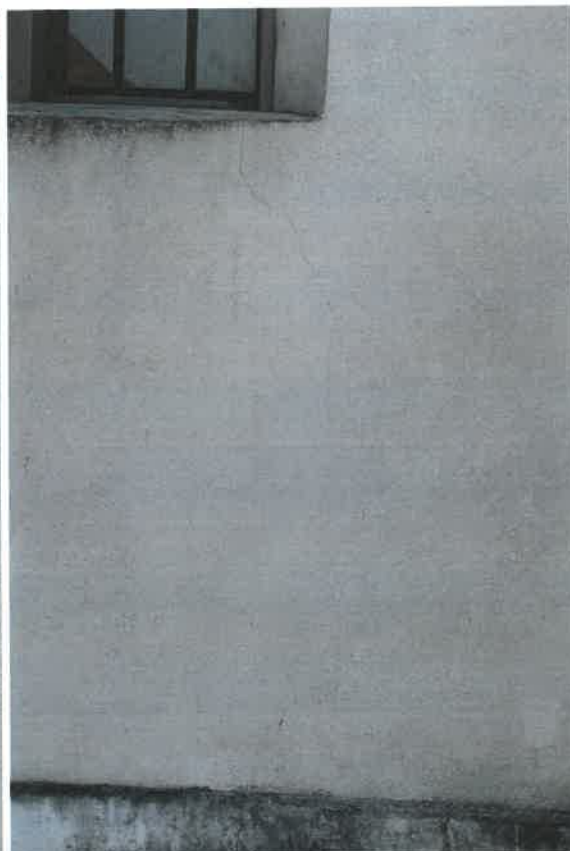
Zdj. 44

Widoczne rysy elewacja wschodnia

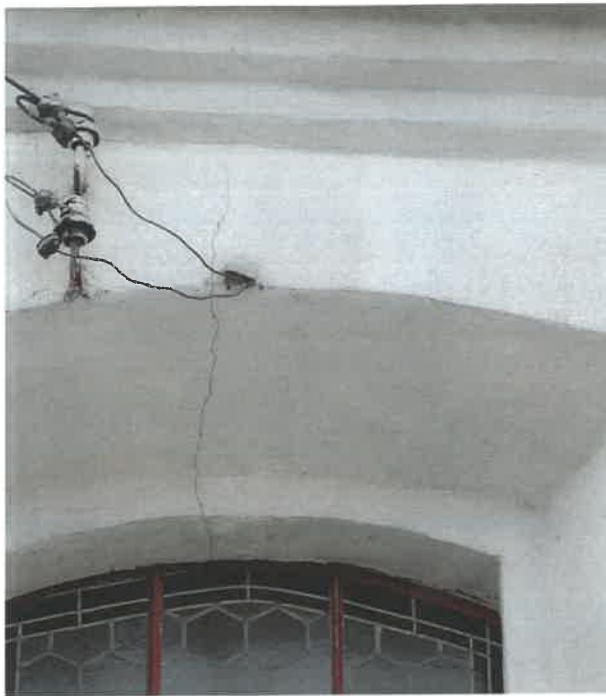
Zdj. 45

elewacja wschodnia

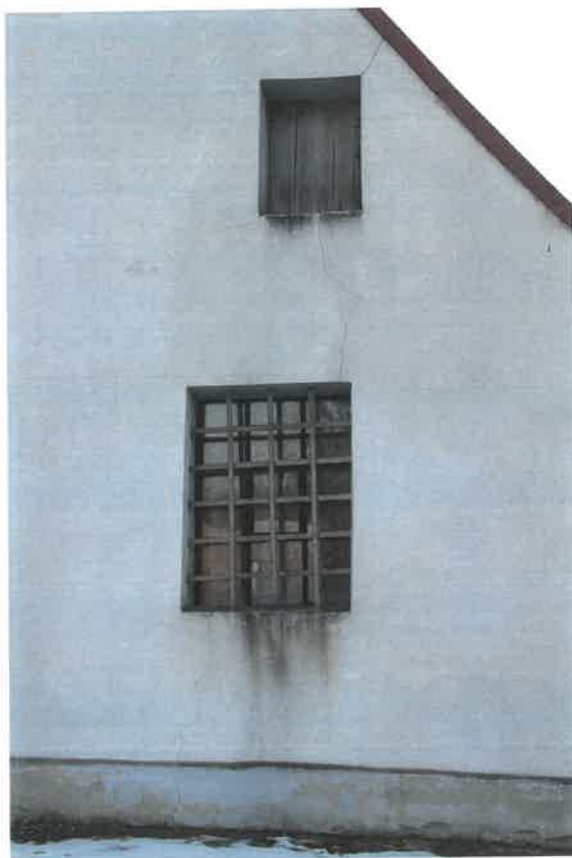
Mocniej zarysowana jest ściana wschodnia zakrystii zlokalizowanej od strony północnej kościoła (Zdj. 48-50). Rysy przechodzą przez całą grubość ściany. Ocenia się, że przyczyną powstania tych rys jest częściowa utrata nośności fundamentu od strony elewacji północnej spowodowana wypłukiwaniem zaprawy wiążącej kamień fundamentowy.

Zdj. 48 - zakrystia

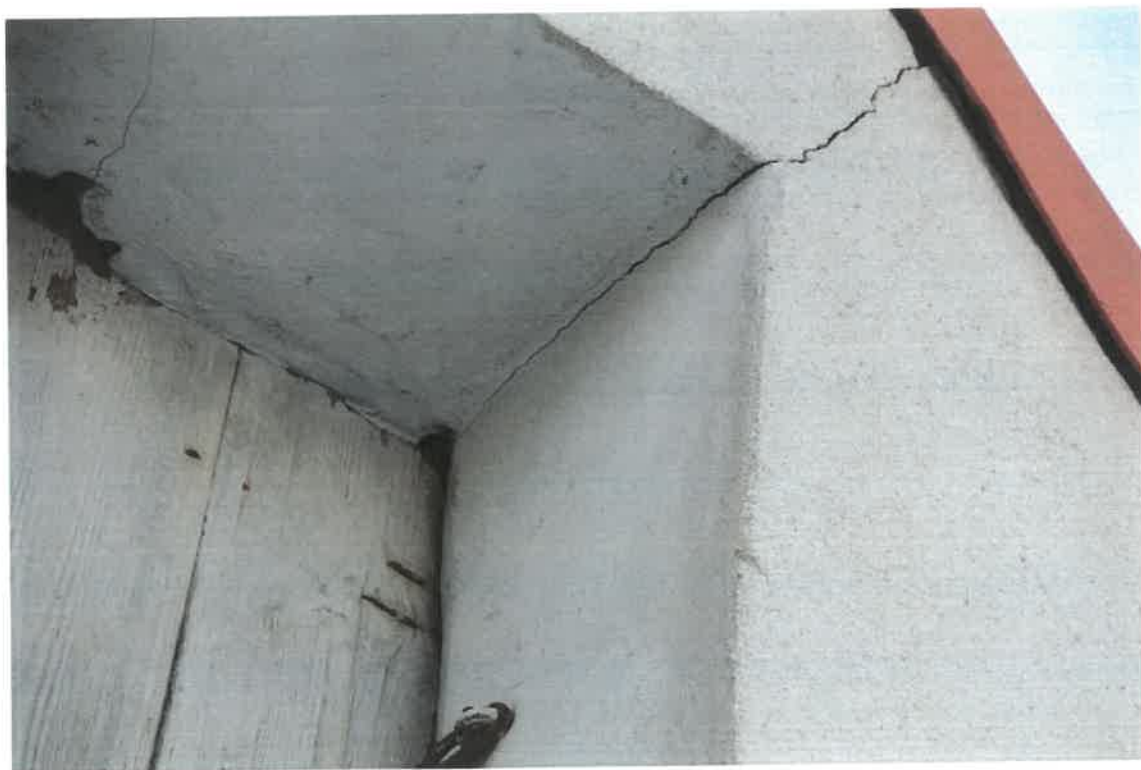
Zdj. 49 - zakrystia

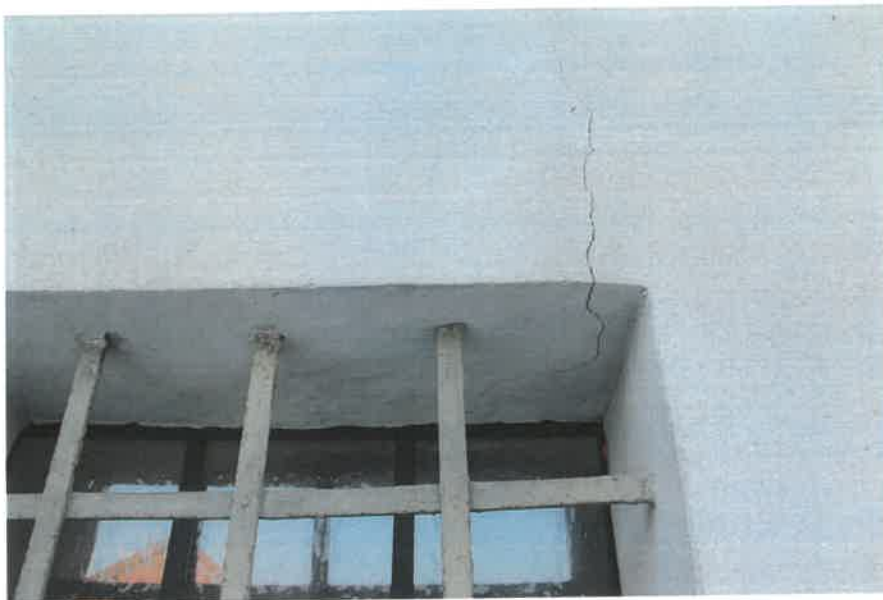
Zdj. 50 - zakrystia

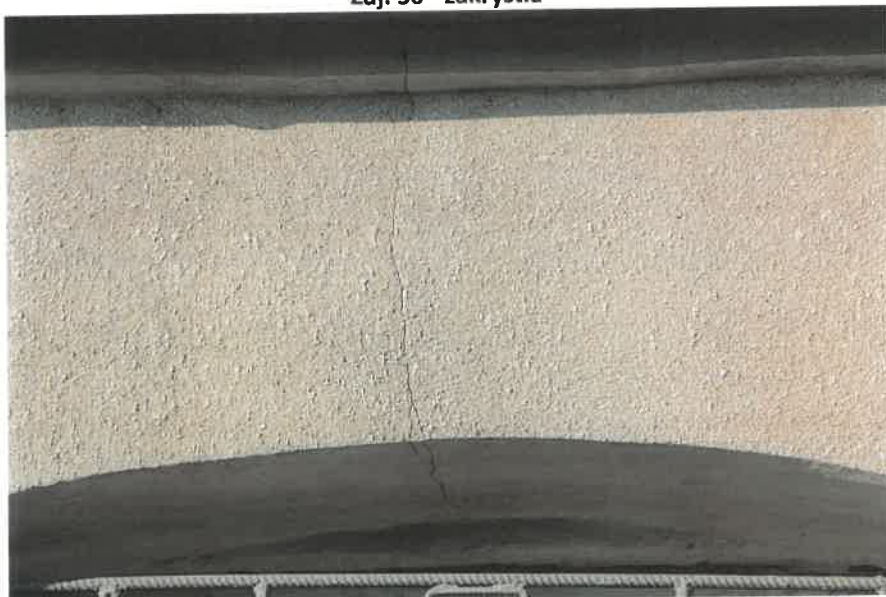
Niewielkie rysy (do 1mm) widoczne są również na ścianach kaplicy, na elewacji południowej w obrębie centralnego otworu okiennego (Zdj. 51-52). Ocenia się, że rysy te są powierzchniowe i dotyczą samego tynku.

Zdj. 51 – kaplica

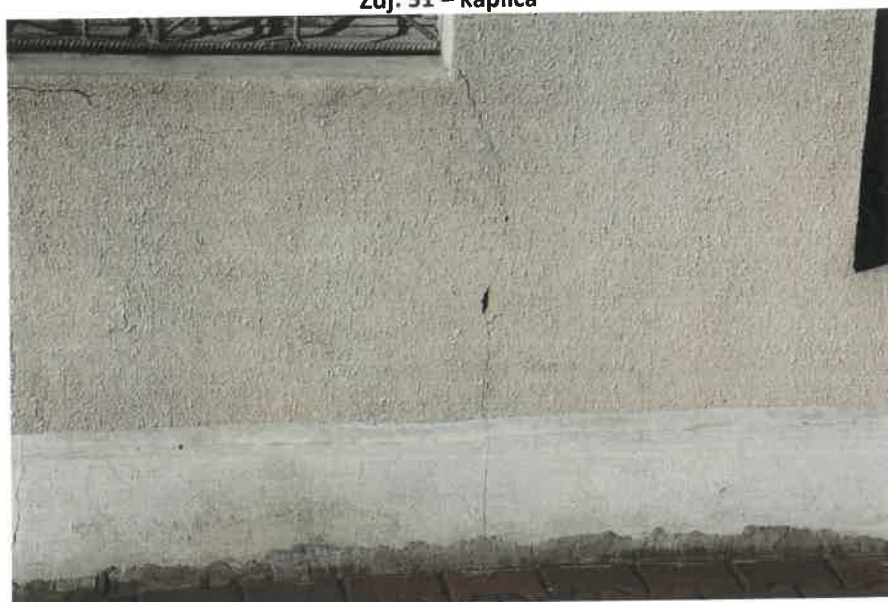
Zdj. 52 - kaplica

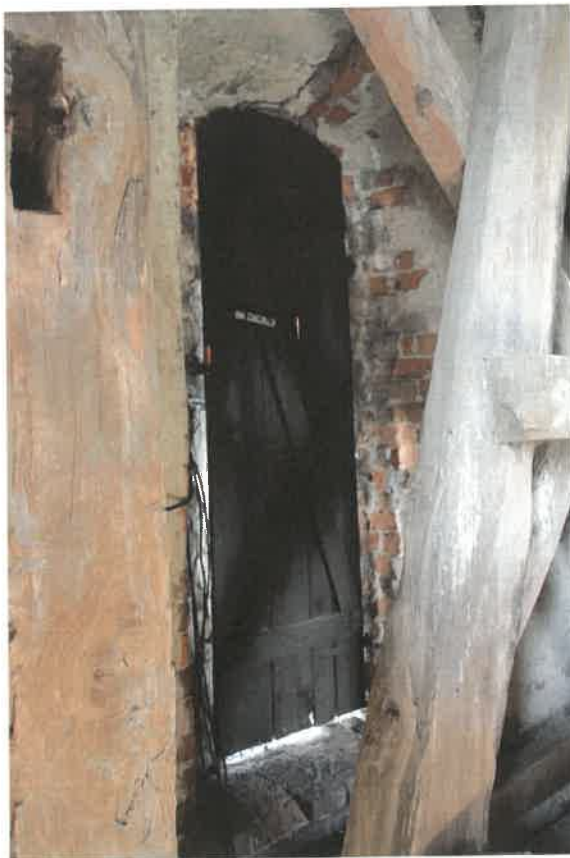
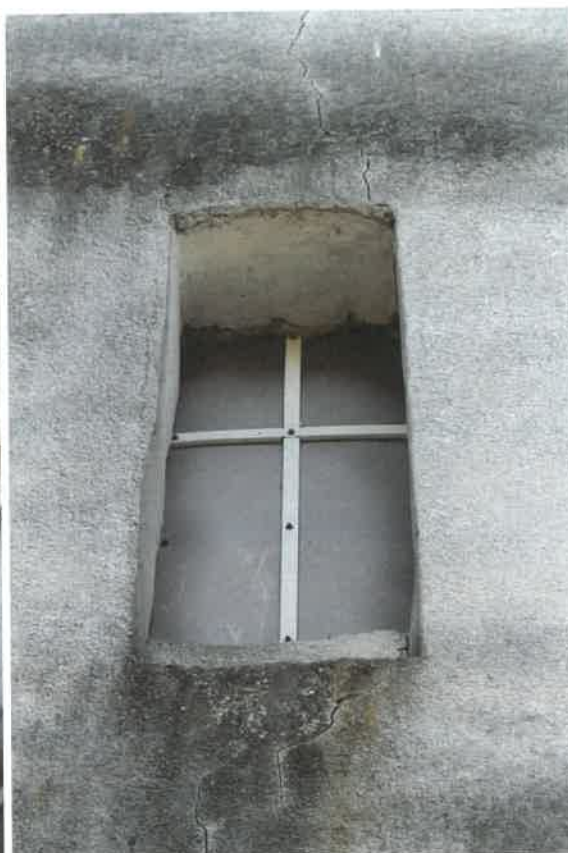
W otworach okiennych wieży (dzwonnicy) nie stwierdzono stolarki okiennej. W miejscu otworów wstawione są (od wewnątrz) drewniane pełne okiennice (Zdj.56 i 57).

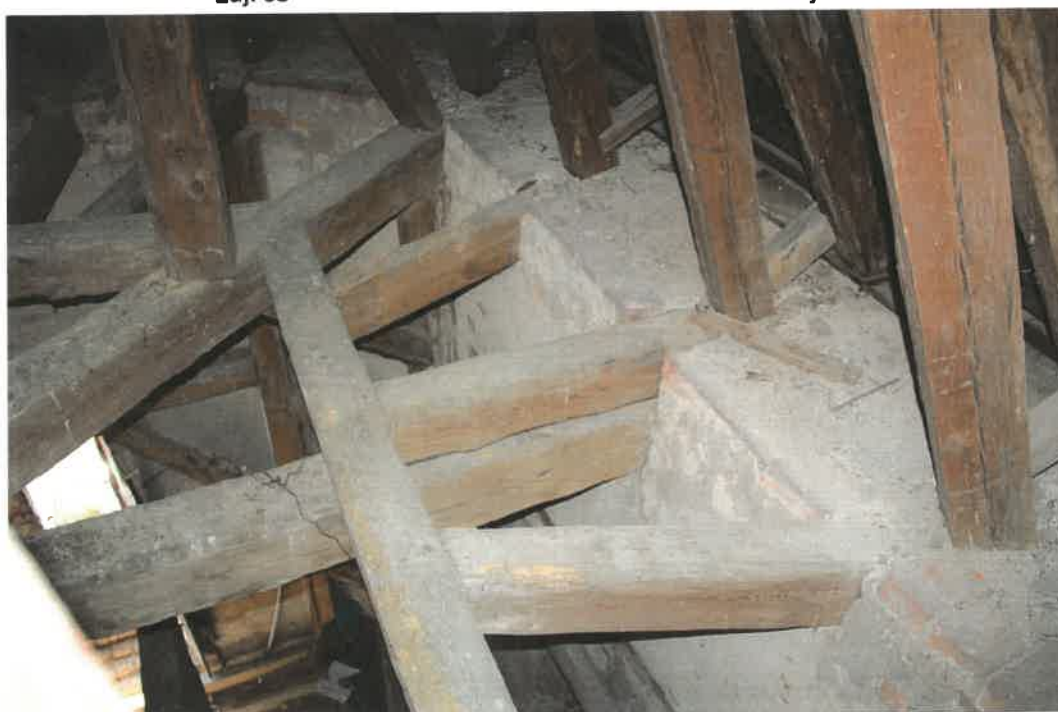
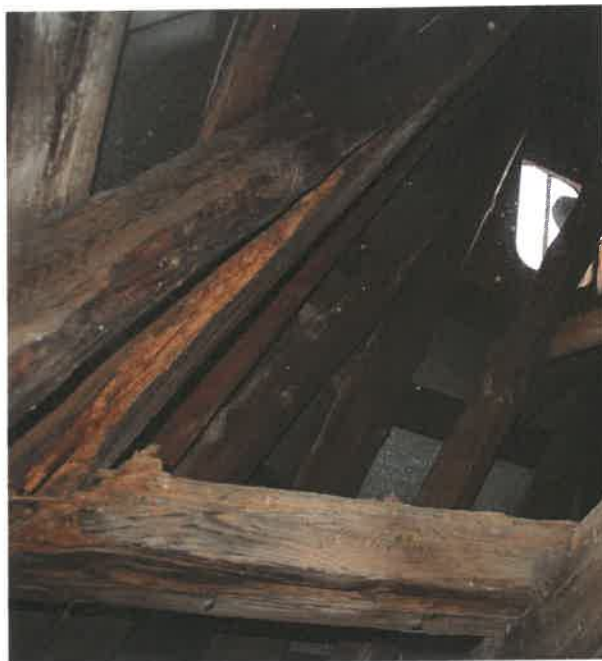
Na murach, które kończą się na rzędnej 21,61m oraz częściowo na stropie w poziomie IV wieży (na rzędnej 16,29m) wspiera się więźba dachowa wieży (Zdj. 64, 65). Stwierdzono występowanie białego nalotu i ciemnych przebarwień na niektórych elementach konstrukcji dachu wieży. Białe naloty świadczą

o nieszczelności pokrycia dachowego i wysychającej wodzie, zaś ciemne przebarwienia sugerują powstawanie pleśni. Stwierdzono też występowanie elementów konstrukcyjnych całkowicie skorodowanych – nadających się do wymiany (Zdj.66, 67).

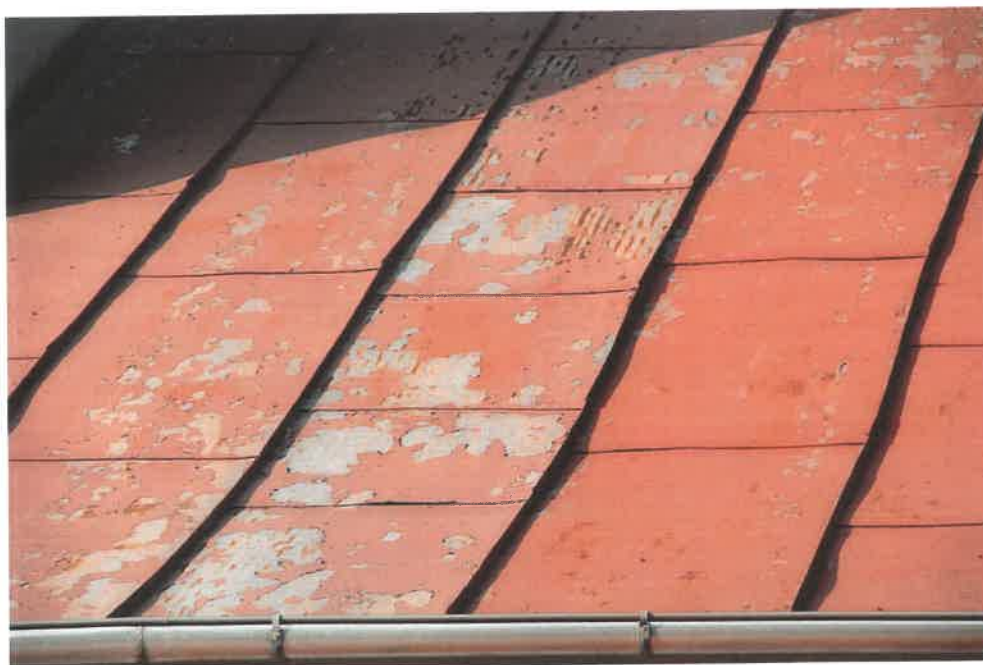
Zdj. 68

Dach kryty jest blachą stalową ocynkowaną na rąbek stojący, malowaną w kolorze naturalnej dachówki. W części południowo – zachodniej połaci dachowej stwierdzono niewielkie przecieki pokrycia podczas ulewnego deszczu. Powłoka malarska zdegradowana na całej powierzchni dachu. Na odsłoniętej blasze pojawiają się ślady korozji (Zdj.68). **Instalacja odgromowa jest skorodowana i wymagana jest jej wymiana** (Zdj.69).

Niezbędnym jest wykonanie przynajmniej remontu pokrycia dachowego poprzez wykonanie renowacji obróbek i powłoki malarskiej blachy oraz jego uszczelnienie wraz z naprawą uszkodzonych rynien. Zaleca się jednak wymianę całego pokrycia dachowego.

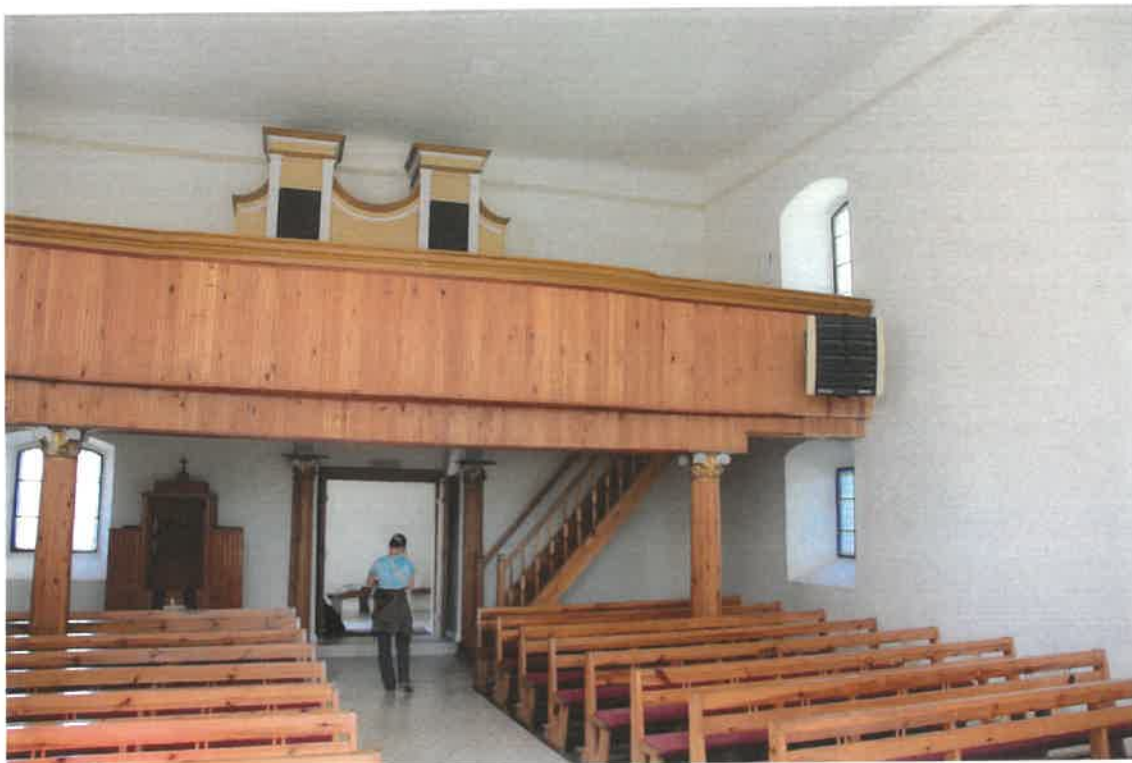
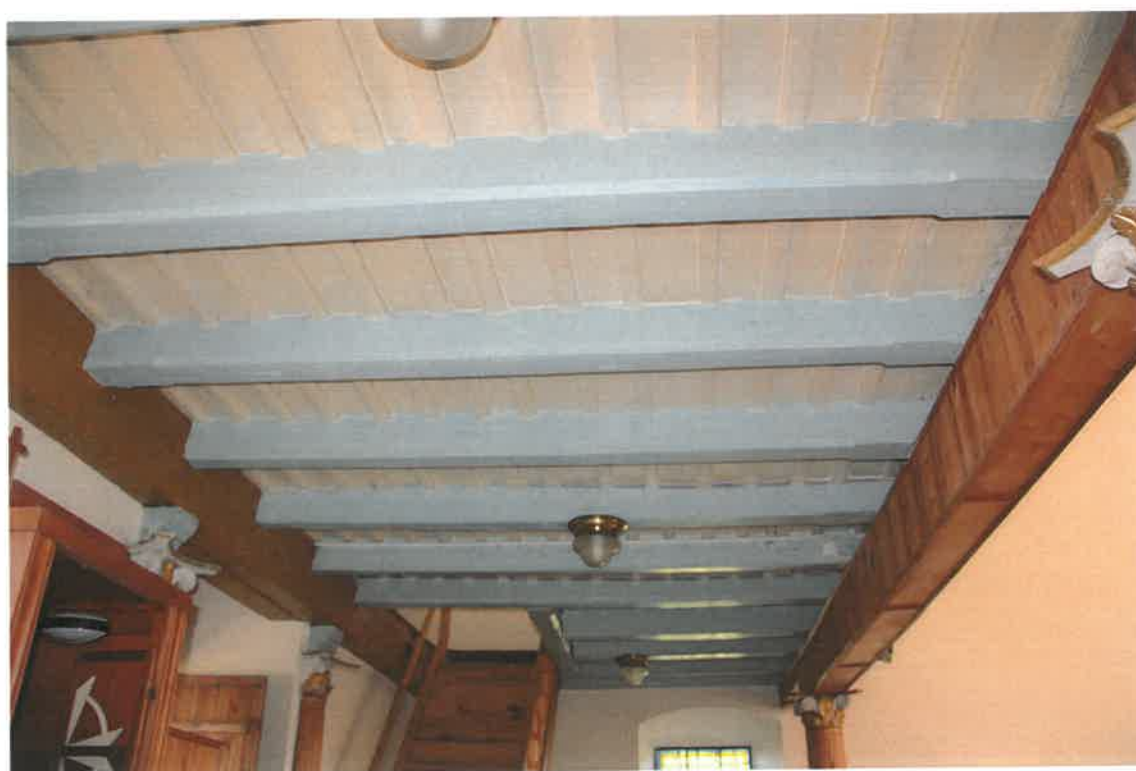
W nawie głównej kościoła jest chór o konstrukcji drewnianej (Zdj. 71 i 72), na który wchodzi się po schodach – również drewnianych (Zdj. 73). Od przestrzeni nawy głównej odgradzony jest drewnianą barierką. Z tego poziomu jest możliwość wejścia na część poddasza nieużytkowego nad kaplicą i kruchtą. **Strop (podłoga) chóru i schody są wyremontowane i w stanie bardzo dobrym.**

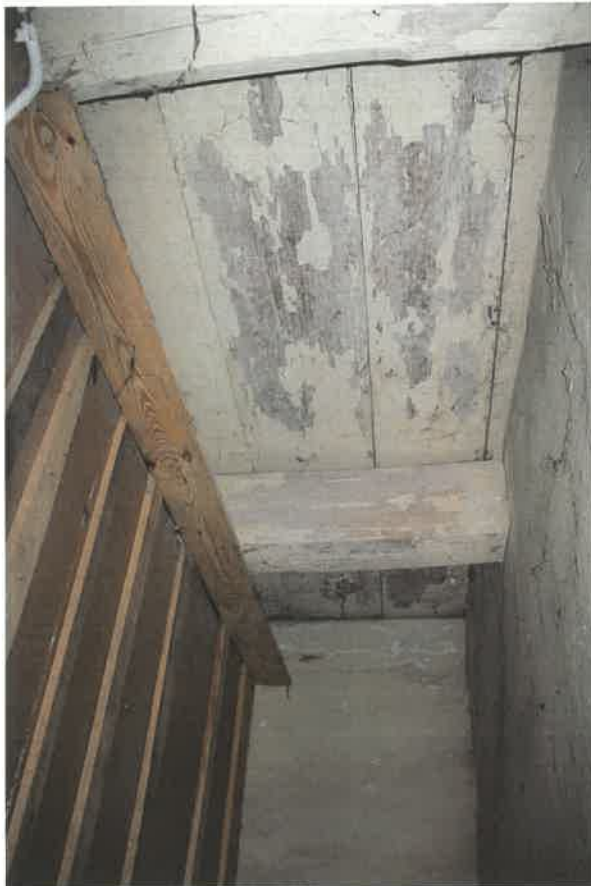
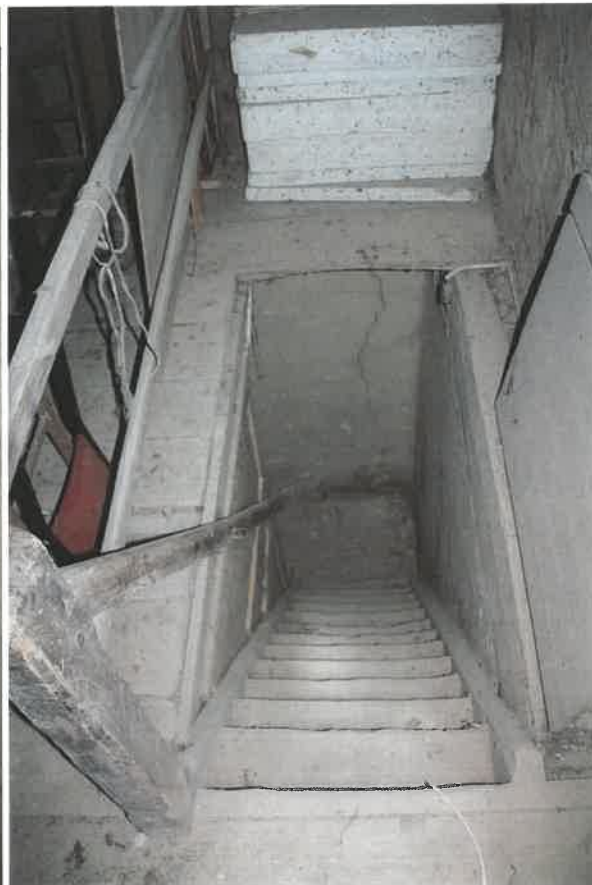
Poziom I jest na rzędnej 4,60m. Strop drewniany z desek gr.4cm opartych na czterech belkach o przekroju h30/s20 (Zdj. 75). Wejście odbywa się z przyziemia schodami drewnianymi (Zdj. 76). Z tego poziomu jest możliwość przejścia na poddasze nawy głównej poprzez otwór wykonany na wysokości 2,42 ponad podłogą (Zdj. 74).

Belki nośne konstrukcji nie wykazują nadmiernych ugięć, bądź pęknięć mogących świadczyć o ich przeciążeniu. Widoczna jest łuszcząca się farba stanowiąca zabezpieczenie stropu od spodu.

Deski podczas użytkowania wykazują klawiszowanie, jednak ich nośność jest wystarczająca. Wymagają renowacji. Schody drewniane mają wytarte i zniekształcone stopnie, deski stopnic są wykazują duże ugięcia podczas użytkowania. **Stan stropu pierwszego poziomu wieży i schodów prowadzących na ten poziom ocenia się na dostateczny – wymagający renowacji.**

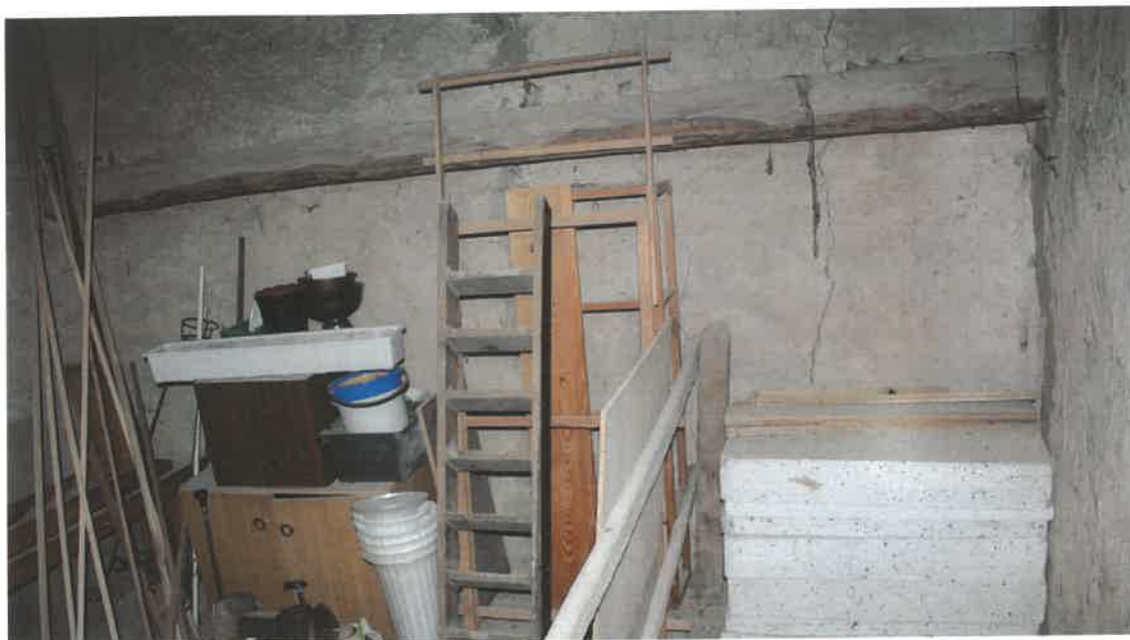
Zdj. 77

Pomiędzy stropem poziomym I a stropem poziomym II przy ścianie zachodniej wieży zlokalizowana jest belka drewniana o przekroju ok. 22/22cm, na wysokości ok. 1,8m nad posadzką poziomą I (Zdj. 77). Do belki tej przymocowane są kotwy stalowe widoczne na zewnętrznej stronie elewacji północnej i południowej (Zdj. 22, 24 i 31, 34). Nie można było stwierdzić czy kotwy nadal są zamocowane do belki. Nie można było też ocenić stanu kotew. Ustrój ten stanowił ściąąg wieży.

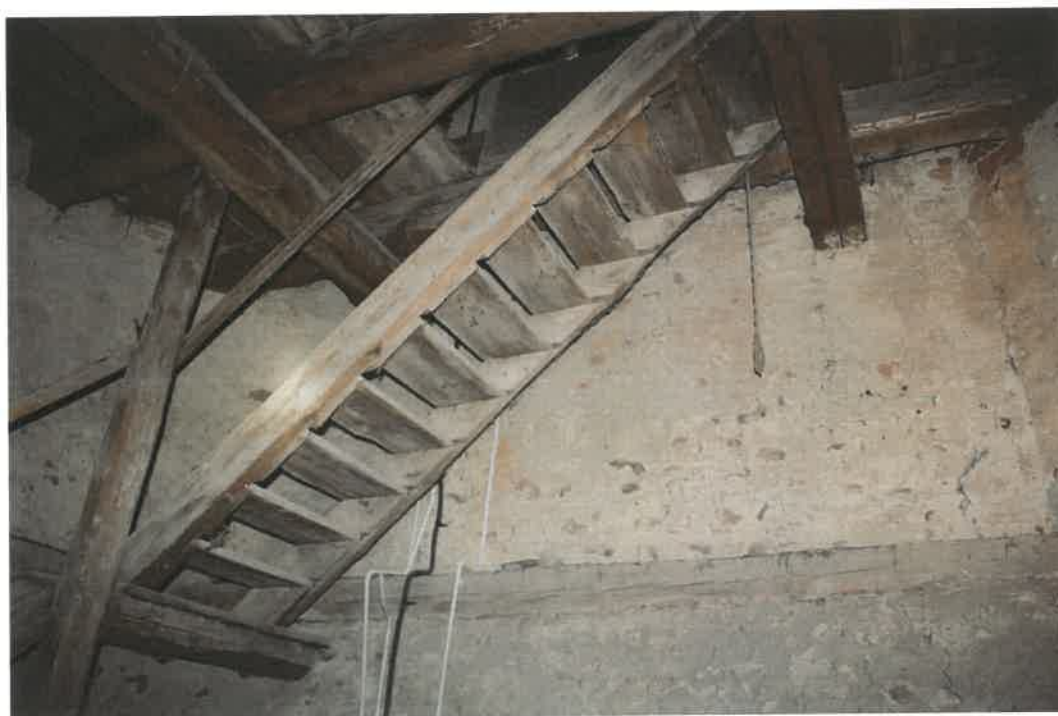
Zdj. 80

Poziom IV wieży na rzędnej 16,29m jest poziomem dzwonnicy. Strop o konstrukcji podwójnego rusztu drewnianego: 4 dolne belki o przekroju h30/s27 i 4 górne belki o przekroju h27/s24 pokryte deskami o łącznej grubości 7cm. Na tym stropie wspiera się więźba dachowa wieży oraz umieszczona jest konstrukcja drewniana dzwonnicy. Na ten poziom prowadzą schody dwubiegowe drewniane – drabinowe (Zdj. 80-82).
