PROJEKT BUDOWLANY

REMONT KOŚCIOŁA FILIALNEGO p.w. św. JÓZEFA ROBOTNIKA W GORZYCY

OBIEKT	BUDYNEK SAKRALNY – KOŚCIÓŁ RZYMSKOKATOLICKI
KATEGORIA	Kategoria X – budynki kultu religijnego
ZABYTEK	Wpisany do rejestru zabytków pod nr A/1624/836 z dnia 27.12.1960r.
ADRES	59-311 Gorzyca 3
DZIAŁKA	nr 144/2, obręb Gorzyca

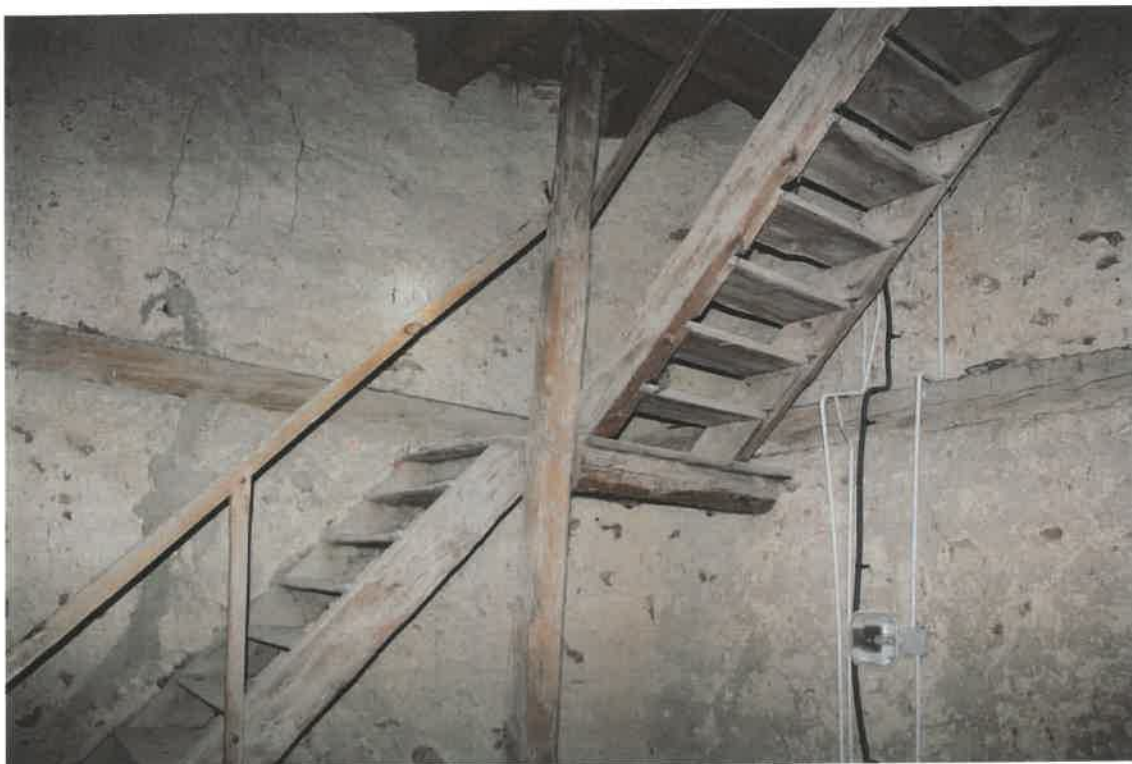
Zdj. 81

Poziom IV wieży na rzędnej 16,29m jest poziomem dzwonnicy. Strop o konstrukcji podwójnego rusztu drewnianego: 4 dolne belki o przekroju h30/s27 i 4 górne belki o przekroju h27/s24 pokryte deskami o łącznej grubości 7cm. Na tym stropie wspiera się więźba dachowa wieży oraz umieszczona jest konstrukcja drewniana dzwonnicy. Na ten poziom prowadzą schody dwubiegowe drewniane – drabinowe (Zdj. 80-82).

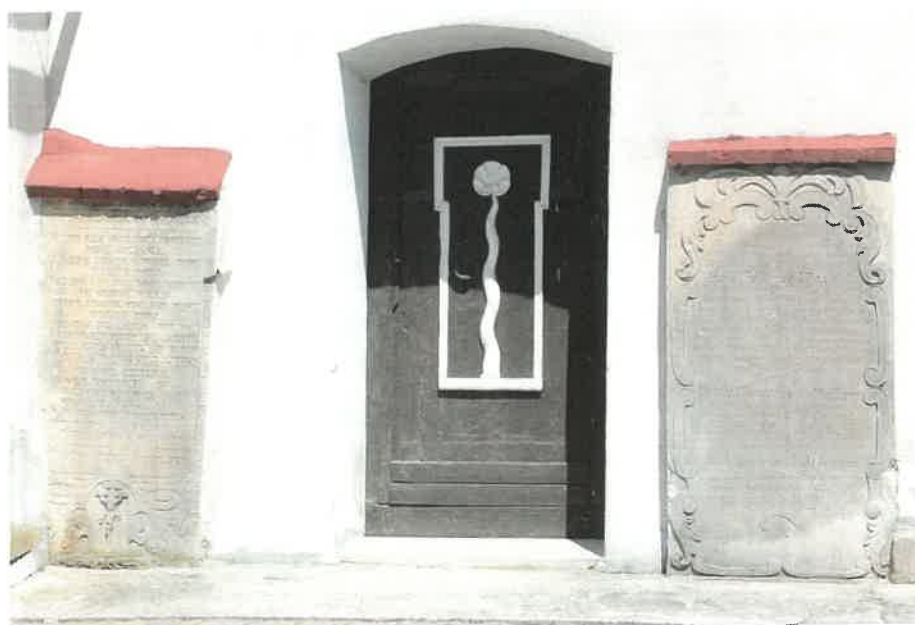
Zdj. 1

Na elewacji południowej przy wejściu do kruchty znajdują się dwa epitafia (Zdj.1) i na przyporze ściany wschodniej znajduje się jedno epitafium wykonane z piaskowca (Zdj.2), przedstawiające inskrypcje. Na ścianie zachodniej przy wejściu do wieży znajduje się czwarte epitafium przedstawiające postać rycerza (Zdj.3). Epitafia zwieńczone opierzeniem z cegły pełnej ceramicznej, malowanej farbą elewacyjną w odcieniu czerwieni.

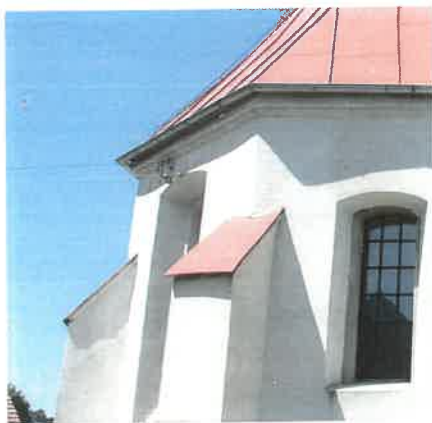
Zdj. 4

Do kościoła doprowadzono przyłącze elektroenergetyczne od strony południowej (zdj.4) oraz przyłącze gazowe od strony północnej (zdj.5).

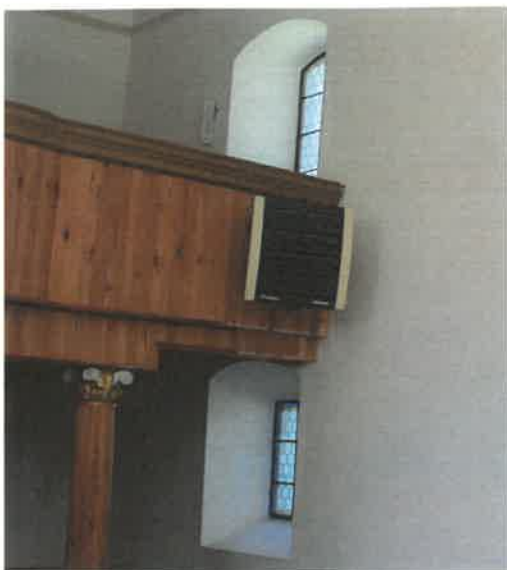
Zdj. 6

Świątynia posiada nagrzewnicę powietrza zasilaną piecem gazowym. Nagrzewnica umiejscowiona jest na wysokości balustrady chóru (zdj.6), zaś piec gazowy zlokalizowany jest w zakrystii (zdj.7).

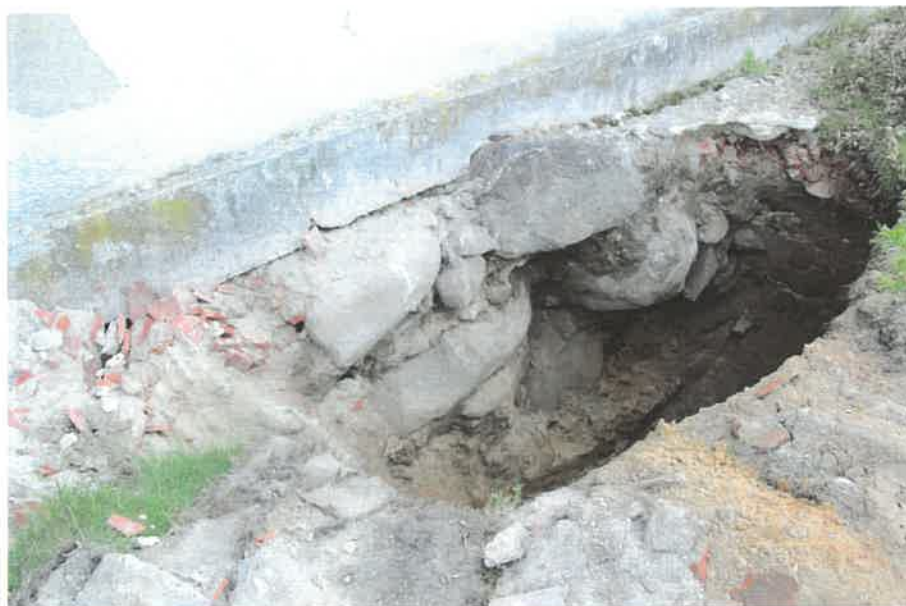
Zdj. 8

Budynek posadowiony jest na fundamentach kamiennych. Kamień nieregularny nieociosany na zaprawie wapiennej. Głębokość posadowienia określa się na ok 1,35m pod powierzchnią terenu (Zdj.8). Stwierdzono występowanie ziemi w miejscach zaprawy wapiennej stanowiącej spoinę między kamieniami (Zdj. 9).

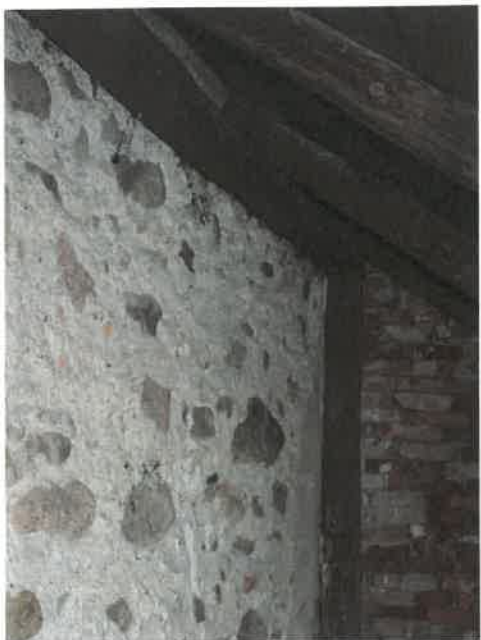
Zdj. 10

Ściany murowane z kamienia naturalnego na zaprawie wapienno piaskowej i cegły ceramicznej pełnej na zaprawie wapiennej. Nadproża ceglane odcinkowe (zdj.10 i 11).

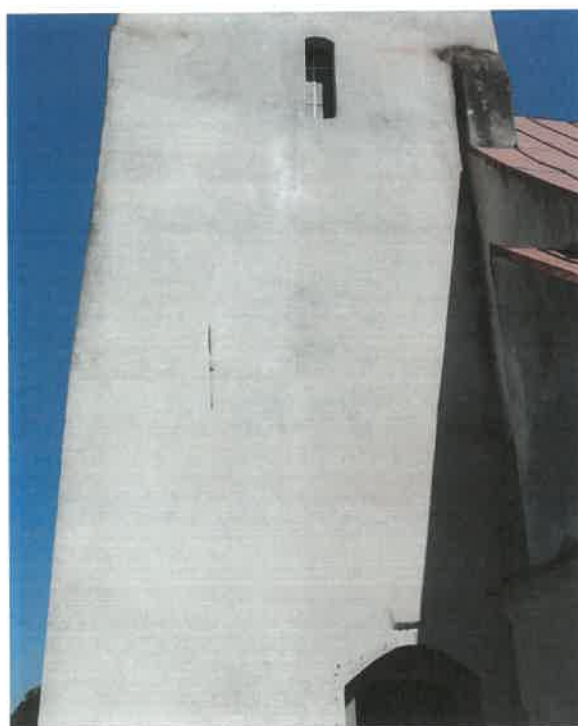
Zdj. 19

Na elewacji południowej rysy pojawiły się w centralnej części ściany w okolicy kotwy (zdj. 19).

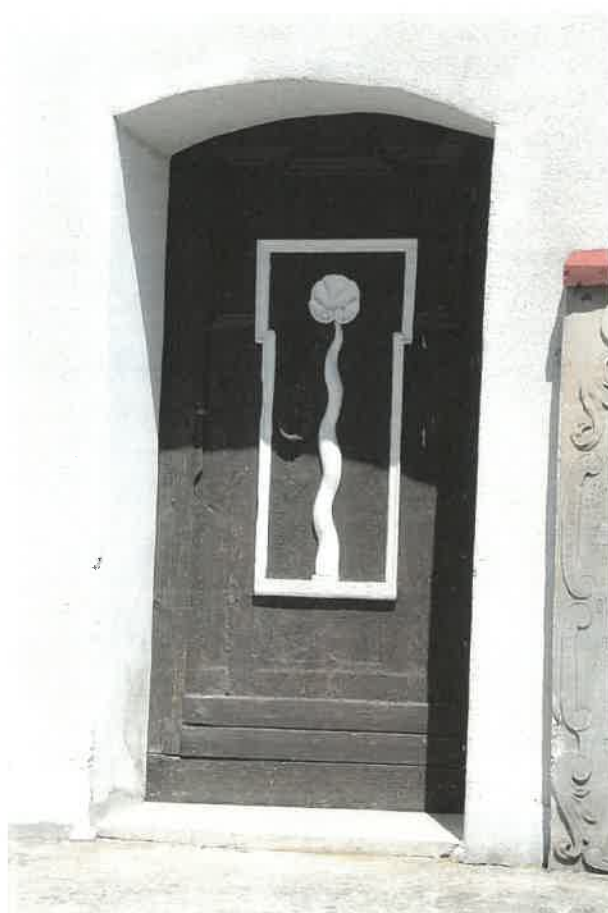
Zdj. 20

Stolarka drzwiowa zewnętrzna – drewniana. Drzwi do kruchty zdj.20 oraz drzwi do wieży zdj.21.

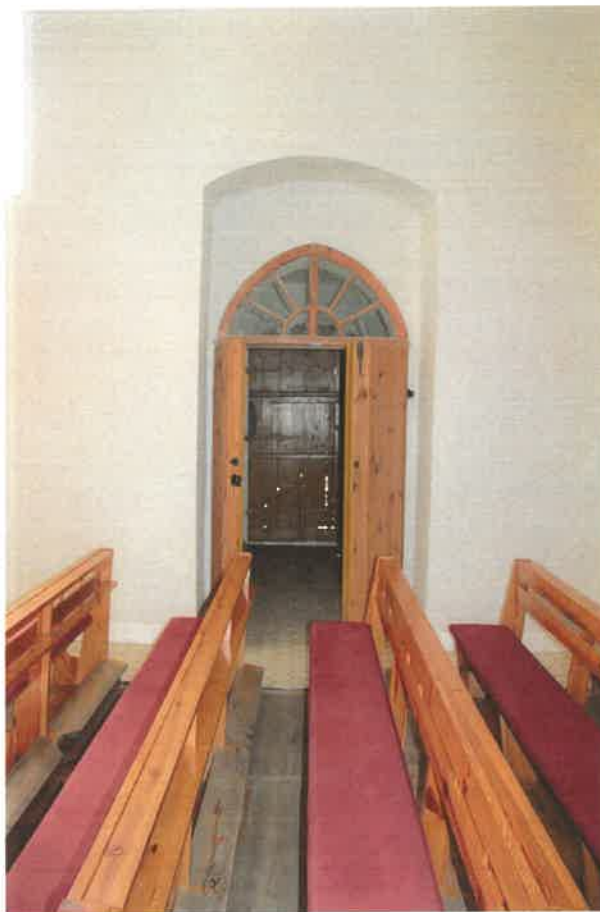
Zdj. 22

Wewnątrz znajdują się drzwi drewniane barokowe (zdj.22) pomiędzy kruchtą a nawą główną świątyni.

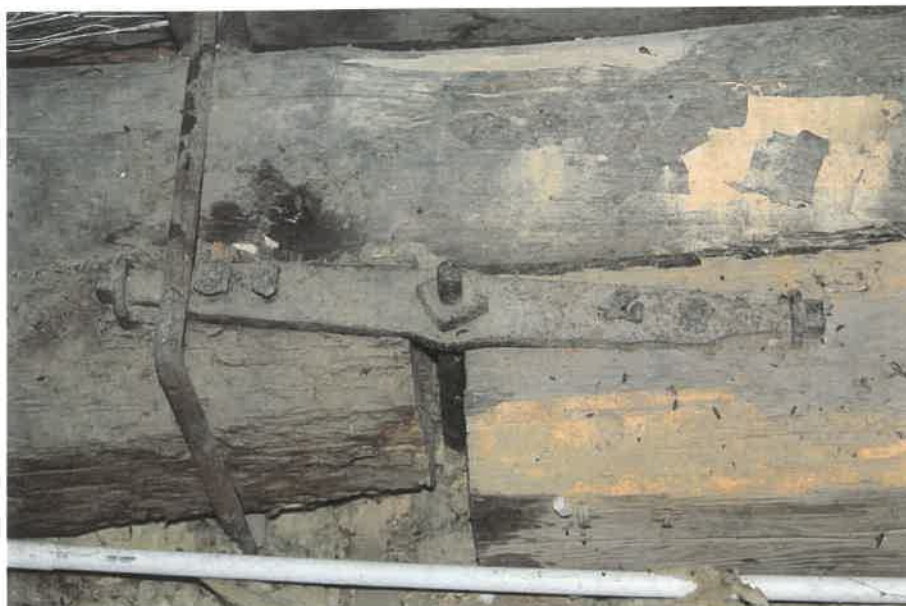
Zdj. 23

Na tramie dolnym wiązarów oparta jest podwalina składająca się z dwóch belek 23/16cm i 23/22cm. Belki podwalinowe spięte są ze sobą za pomocą klamer stalowych oraz z tramem dolnym za pomocą śrub. (Zdj 23 i 24). Nad częścią prezbiterium podwalinę stanowi pojedyncza belka 23/22cm

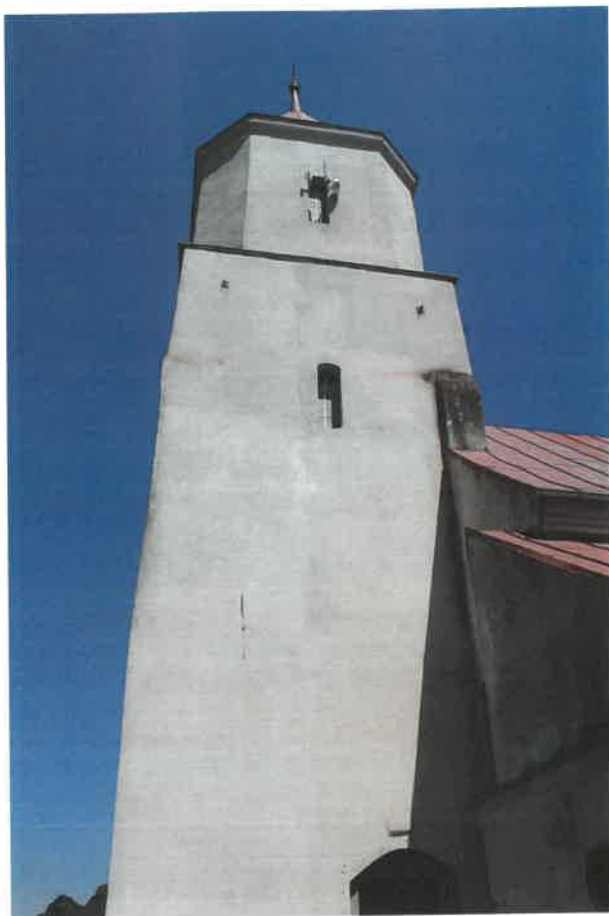
Zdj. 25

Dzwonnica kościoła o wysokości ok. 30m zlokalizowana jest na środku elewacji zachodniej i stanowi główne wejście do kościoła. Dostęp do wieży możliwy jest z przedsionka schodami drewnianymi, zamknięty drzwiami zwykłymi płycinowymi. Wieża zbudowana jest z kamienia i cegły. Dół wieży wykonany jest na rzucie prostokąta, zaś góra (od ok. +15,50) na rzucie ośmiokąta. W górnej części wieży, tuż przed przejściem w kształt ośmiokąta, zlokalizowane są stalowe ściągi spinające wieżę we wszystkich kierunkach (Zdj.25, 26). Na zdjęciu 27 widoczne są ściągi od wewnątrz wieży. Dodatkowo na poziomie stropu poziomu II wieży (+8,25) na elewacji północnej (Zdj.26) i południowej (Zdj.25) widoczne są kotwy stalowe.
